AREA DE ANALISIS DE RIESGOS
MANEJO DE PREDIOS ADQUIRIDOS POR LA UPES EN EL PROYECTO DE REUBICACION DE FAMILIAS EN ALTO RIESGO
RECOMENDACIONES PARA OBRAS DE REHABILITACION

LOCALIDAD: 4 – SAN CRISTOBAL

CONCEPTO No. 3029

LOCALIZACION : Carrera 9 Este con calle 56 Sur (Villa de La Paz).
Carrera 10 Este con calle 62 Sur (Los Libertadores).
Cuenca de la quebrada Verejones. Ronda de la quebrada.

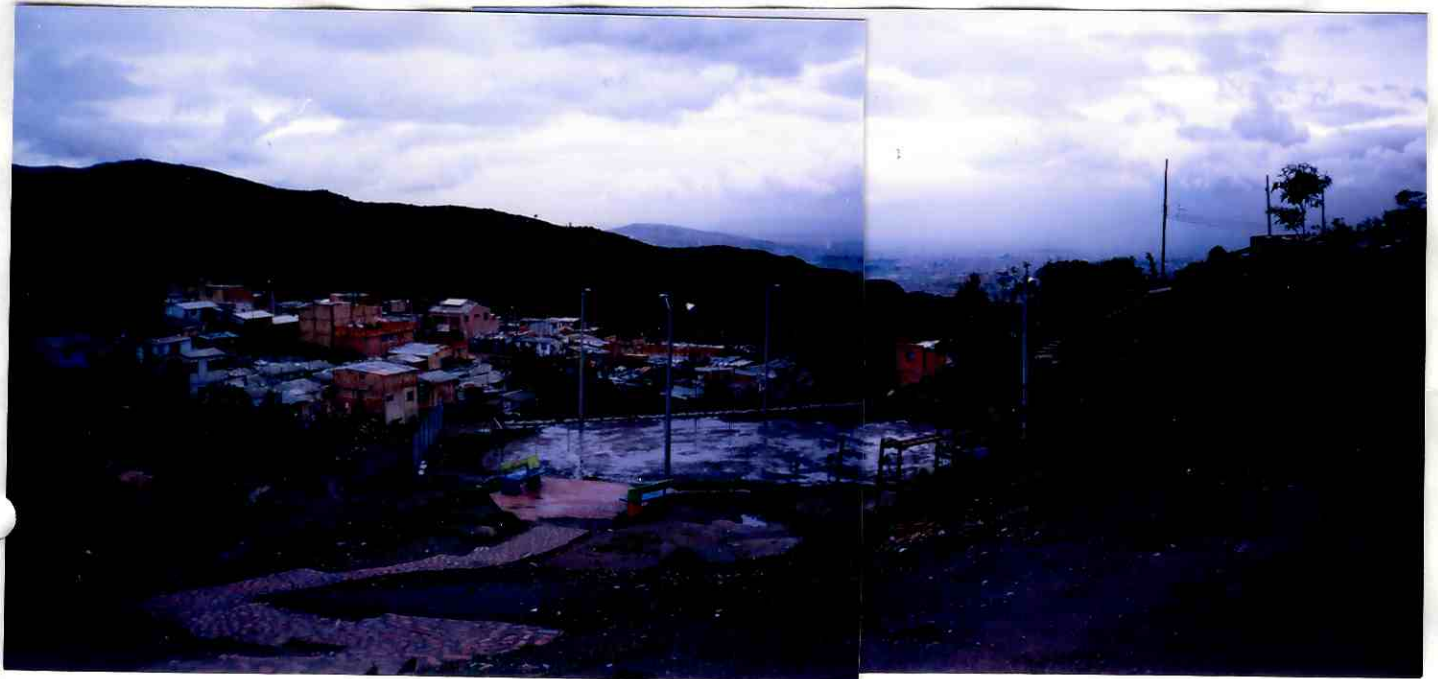
Fotografía No.1. Se puede apreciar parte del cauce de la quebrada Verejones y la cercanía de las viviendas a la ronda técnica de la misma.

De acuerdo con lo anterior, debe delimitarse físicamente la ronda de la quebrada, con el fin de impedir cualquier otro reasentamiento humano y permitir la recuperación de estos sectores.

Con la implementación de un programa de reforestación y revegetalización de los taludes que limitan el cauce de la quebrada, se podrá proteger el terreno de la acción erosiva de las aguas lluvias y de los efectos de socavación por parte de la corriente.

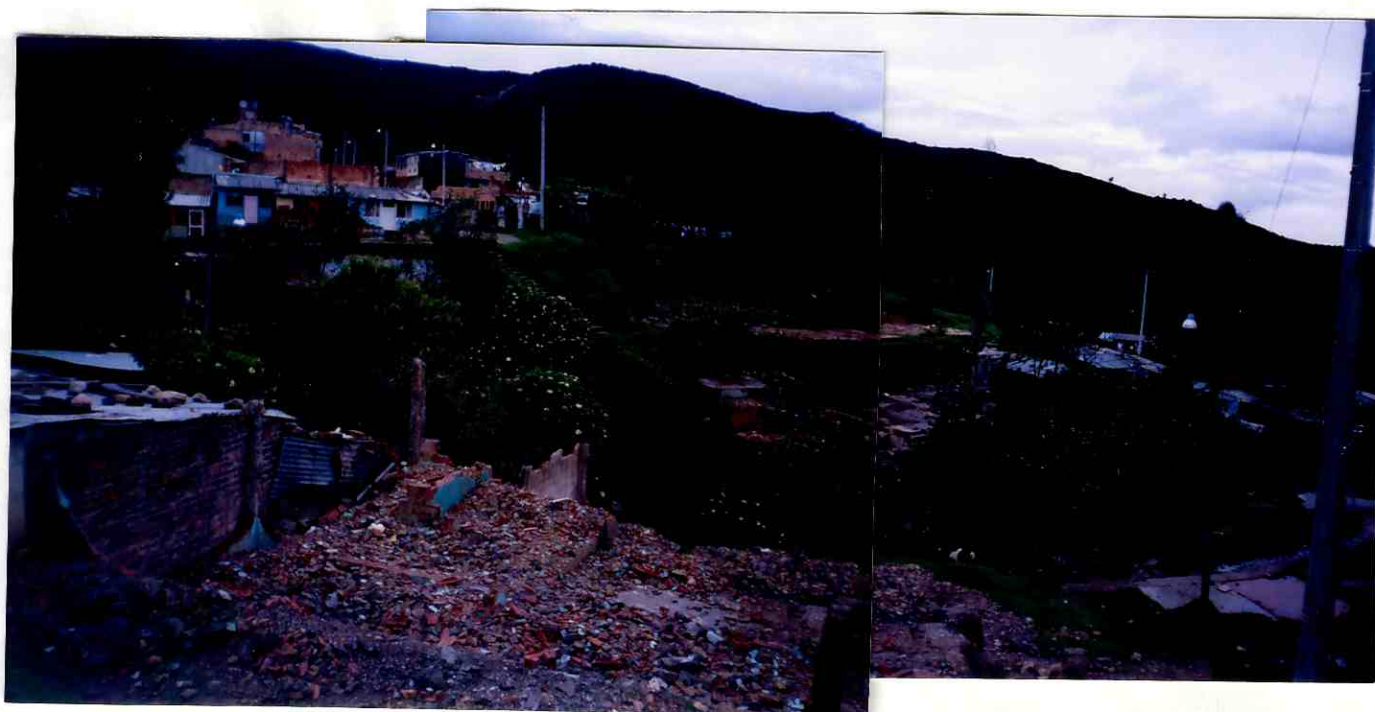
En las fotografías del anexo correspondiente se puede apreciar que las viviendas reubicadas se encuentran a "medio demoler", situación que se ha convertido en un grave problema, ya que el objetivo inicial de preservar la integridad de las personas reubicadas se ve ensombrecido con la generación o el incremento de la inseguridad para los vecinos que se quedan en el sector, en vista de que estos sitios se convierten en guarida de ladrones.

Fotografía No.2. En primer plano se pueden apreciar los escombros de las viviendas semidemolidas, los cuales se han convertido en un problema incluso más grave para la comunidad que permanece en estos sitios. Al fondo se observa un sector desestabilizado por el emplazamiento antitécnico de las viviendas que ahora están en proceso de demolición. Esta zona debe reforestarse luego de retirar todos los escombros de allí.

De acuerdo con lo anterior, se hace obligatorio demoler totalmente las viviendas que aún quedan en pie y retirar los escombros resultantes, con el fin de evitar otro grave problema que igualmente se ha presentado de manera repetida en todos los sitios, y el cual corresponde a la contaminación de la quebrada al arrojar dichos escombros a su cauce, incrementando el riesgo de represamiento y posterior avalancha.

- Demolición total de las viviendas adquiridas.
- Limpieza del sitio, que consiste en la recolección de los escombros resultantes de la acción anterior.
- Señalización del sector, mediante la colocación de vallas con la información necesaria para que la comunidad se entere, entre otros aspectos, que allí no se permitirá la construcción de ninguna otra vivienda.
- Demarcación física de las zonas de interés, mediante el cerramiento de la misma con postes de madera y alambre de púas.

Una vez demolidas las viviendas se habrá reducido el peso que soportaban las laderas generando su movimiento, por lo tanto, se reducirán considerablemente los eventos de inestabilidad. Sin embargo, es recomendable realizar un perfilado de los taludes, con el fin de retirar el espesor más superficial que se encuentre meteorizado y erosionado, así como potencialmente inestable y proporcionar una pendiente adecuada al terreno para asegurar el buen comportamiento de las especies vegetales a implantar.

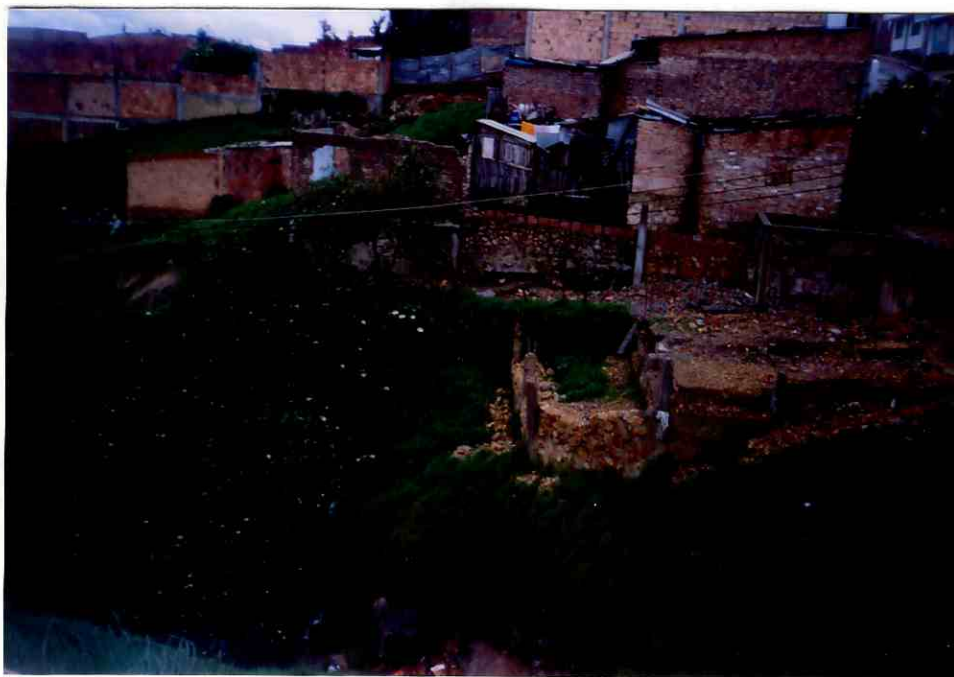
Fotografía No.3. Otra panorámica en la que se muestra la problemática ya descrita del sector.
