AREA DE ANALISIS DE RIESGOS

CONCEPTO TÉCNICO No. 3095

Barrio : SAN JOSE DE LOS SAUCES (Sauces II).

Dirección : Avenida al Paraiso Calle 72 A Sur
(Fig. 1 Mapa de localización).

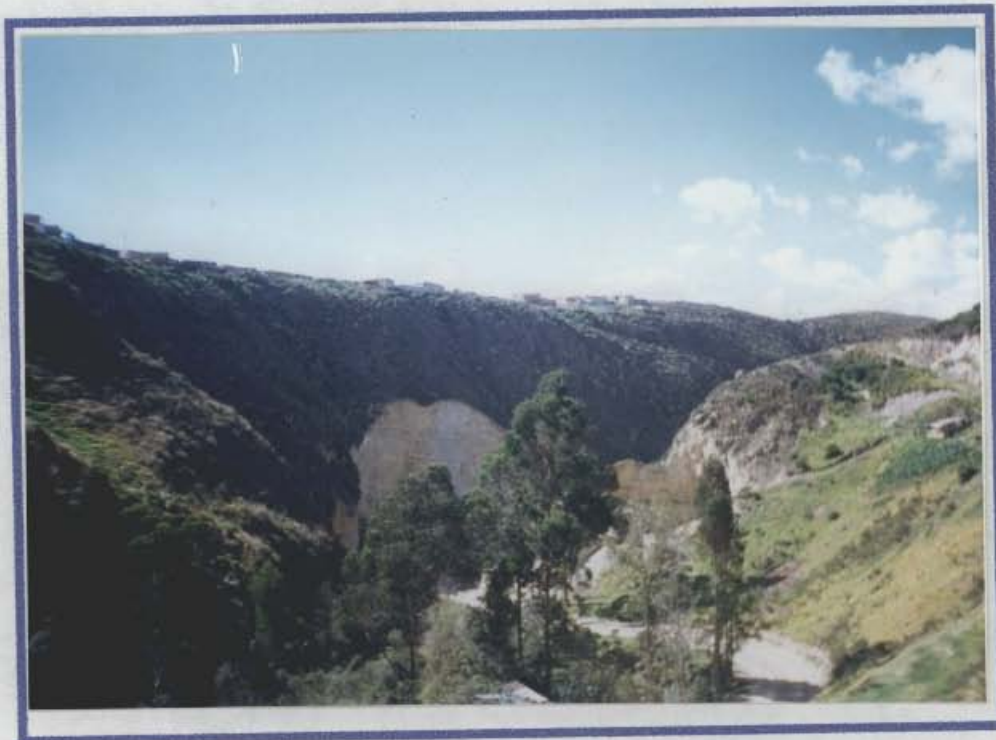
Foto No 1 Panorámica del sector Norte del barrio San José de los Sauces.

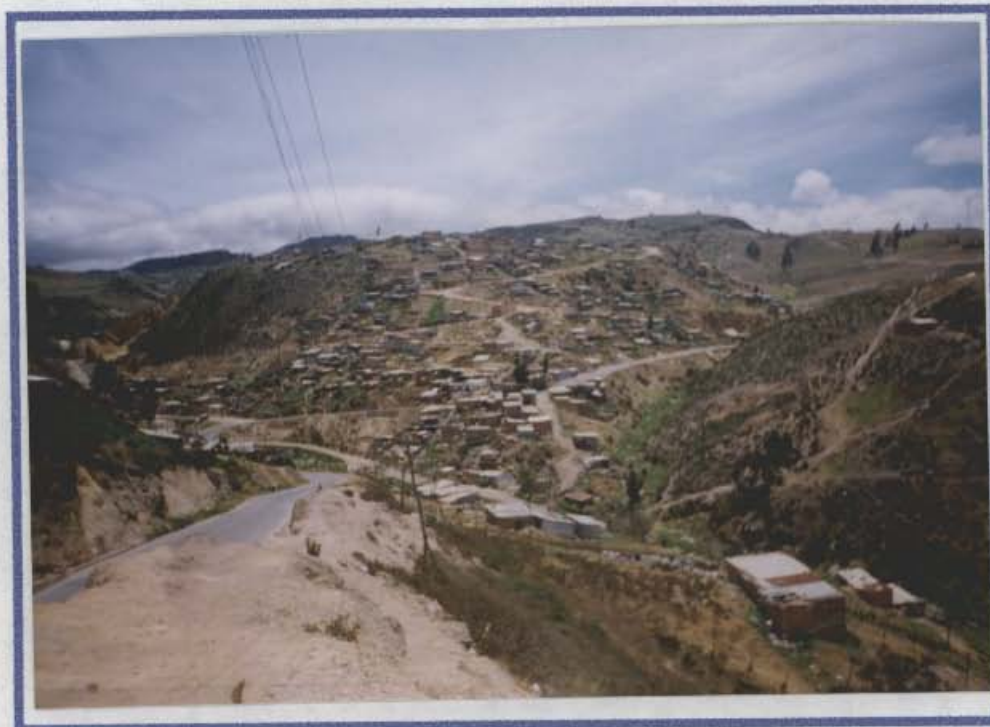
Foto 2 Panorámica del sector Sur del barrio que es la parte mas urbanizada, al fondo se aprecia el barrio Bella Flor.

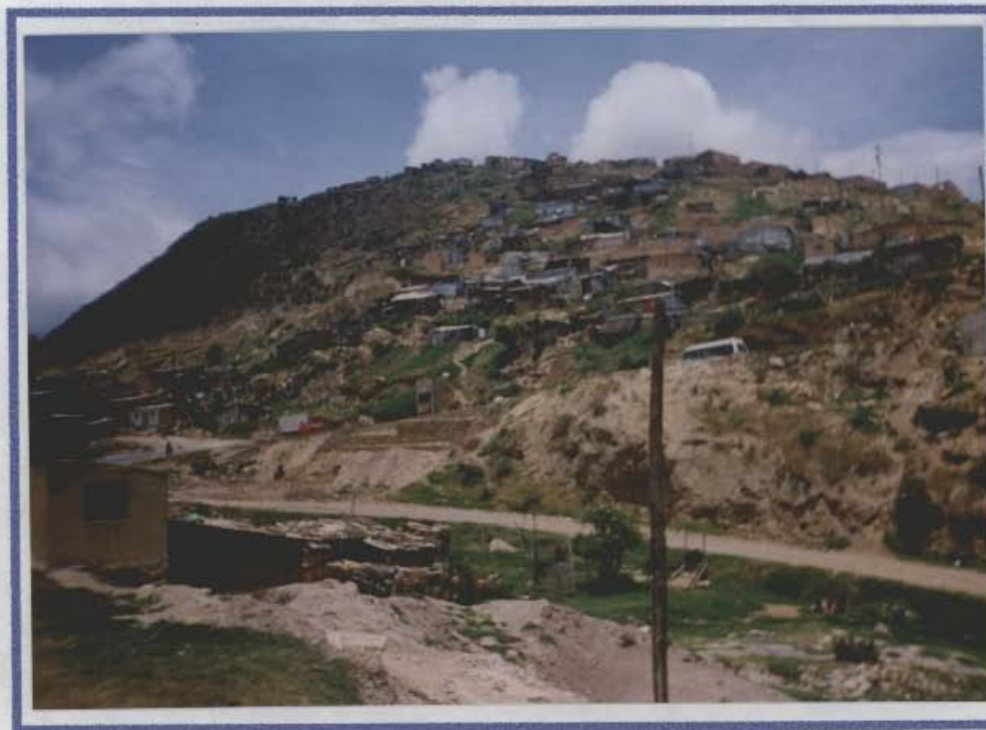
En lo que a los taludes **2, 3, 5, y 8** se refiere, se consideran de alta amenaza, puesto que tienen pendientes iguales o superiores a 45° , lo cual los hace extremadamente susceptibles a deslizamientos y por ello sólo se recomienda en ellos un uso forestal o de preservación.

El talud **2** es básico para darle sustentabilidad a la Avenida al paraíso, tiene dos muros de contención que refuerzan su debilidad natural, el Talud **8** es muy importante para mantener la estabilidad del Barrio El Paraíso, si este talud se descuida o interviene urbanísticamente se tendrán problemas para el citado barrio.

Foto 3 Talud 2, observese su pendiente y los muros de contención

- Perfilar el talud **6**, hasta el nivel que tiene el patio de la cantera para eliminar la amenaza sobre todo el talud.
- No permitir la construcción de viviendas en los taludes **2,3,5 y 8** debido a que es una zona deteriorada propensa entre otras causas a deslizamientos y erosión como consecuencia de sus pendientes abruptas, se recomienda un uso forestal y de conservación para esta parte del barrio.
- Para mitigar la amenaza por inestabilidad de la zona es necesario establecer obras de estabilidad seguidas de un estudio geotécnico que permita garantizar la estabilidad de estos taludes.

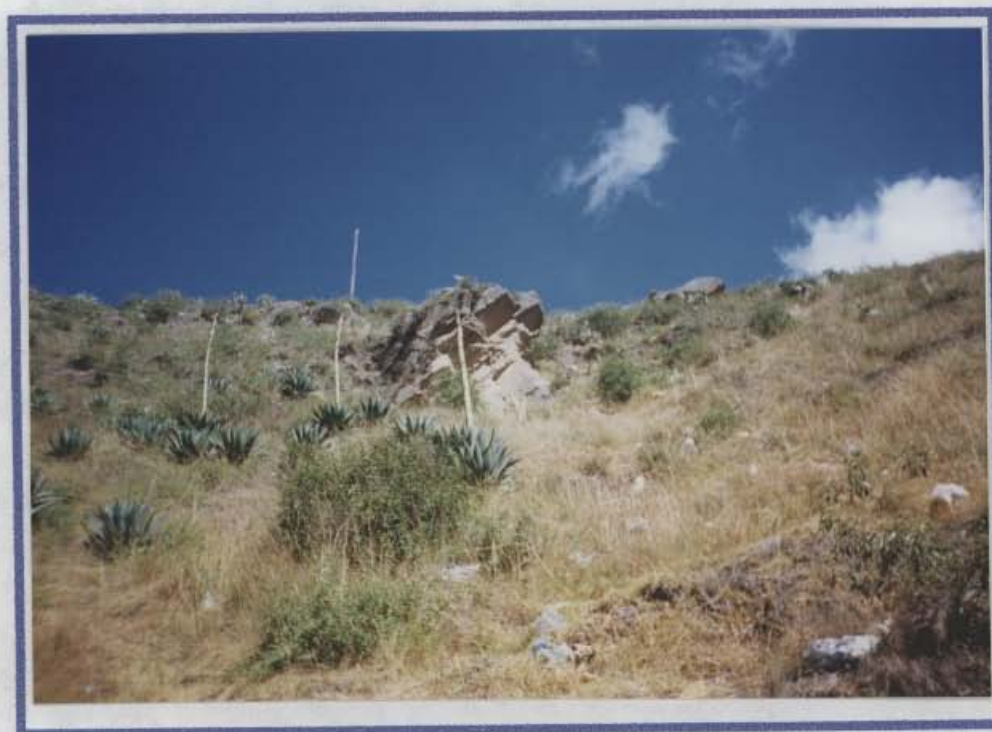
La probabilidad de que ocurra una caída de bloques es alta en el talud 6 dado que:

La intensidad de la energía potencial del fenómeno desencadenado es baja con relación al talud, la frecuencia con que esto ha sucedido en el pasado es alta por testimonios de los pobladores y que el elemento detonante, ya sea por un sismo o por la acción de las aguas de lluvias torrenciales o acción antrópica

Unidad de Prevención y Atención de Emergencias
en las esporádicas actividades extractivas de las canteras es alta; entonces se
puede concluir que **la amenaza por caída de bloques es alta.**

Foto 4 Bloque crítico agrietado sobre el talud 6 de aproximadamente 10 x 10 m de lajas de arenisca.

La exposición de estas casas es alta puesto que están dentro de la zona de recorrido de la caída de ciertos bloques críticos ya identificados (Fotos 4 y 6); la resistencia a este tipo de amenaza es baja por cuanto son construcciones semi – consolidadas y porque no podrían resistir la embestida de un bloque de estos. Por lo anterior la vulnerabilidad de estas edificaciones es **alta**.

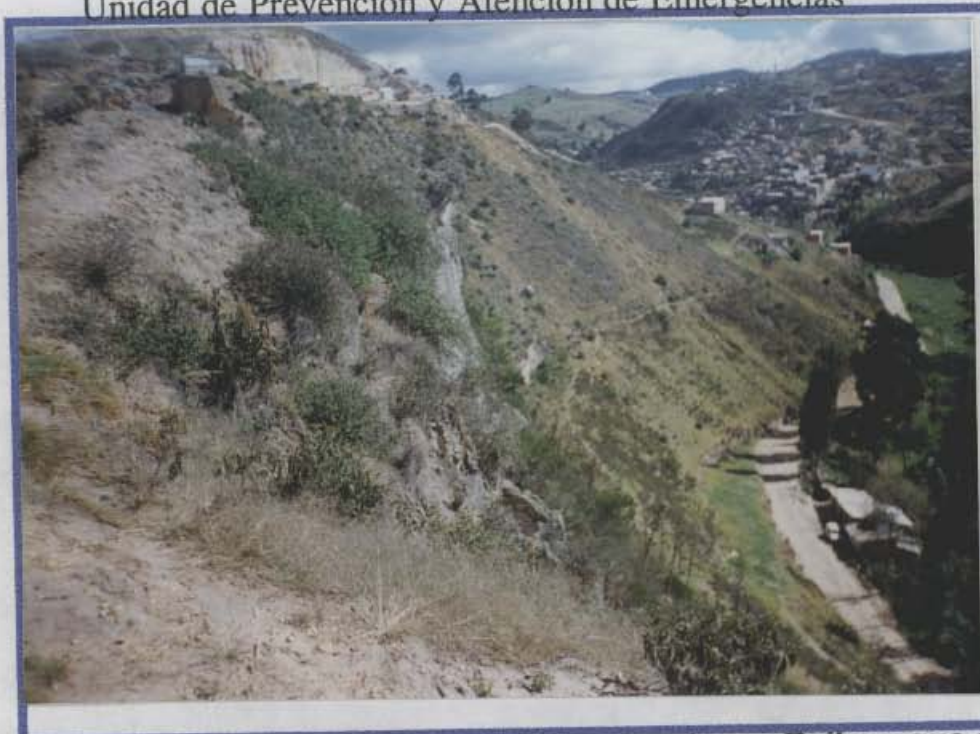
Foto 5 Casa 1 edificada al borde de la antigua carretera a Quiba y que esta amenazada por el bloque crítico de la foto anterior.

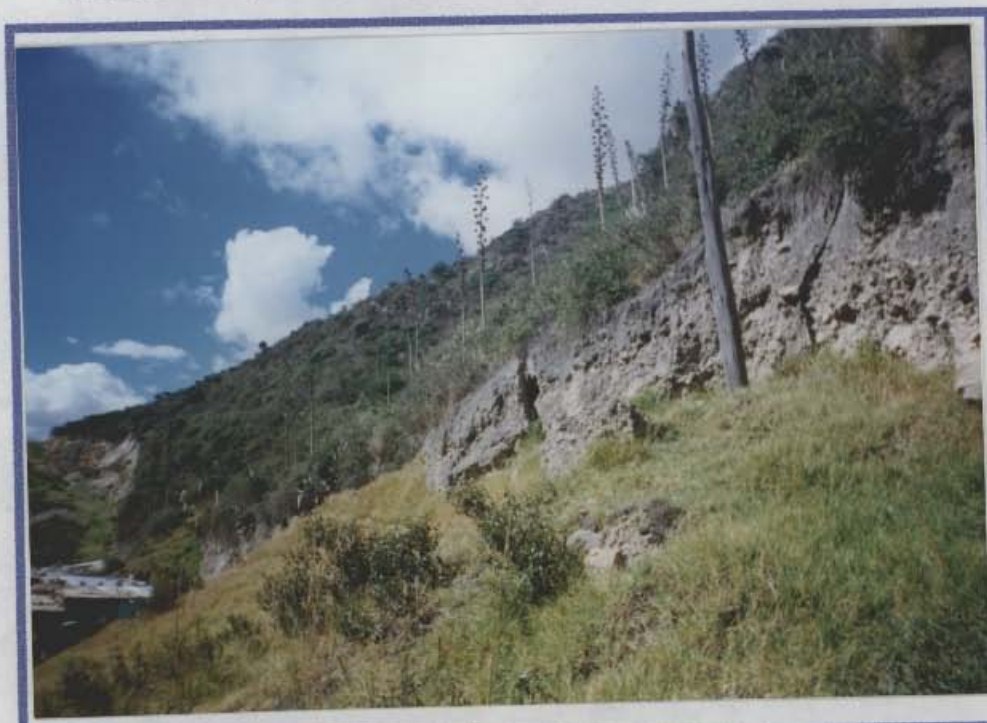
Foto 6 Bloques críticos y amenazantes sobre las casas construidas mas abajo del talud 6, detrás del cual esta la cantera.

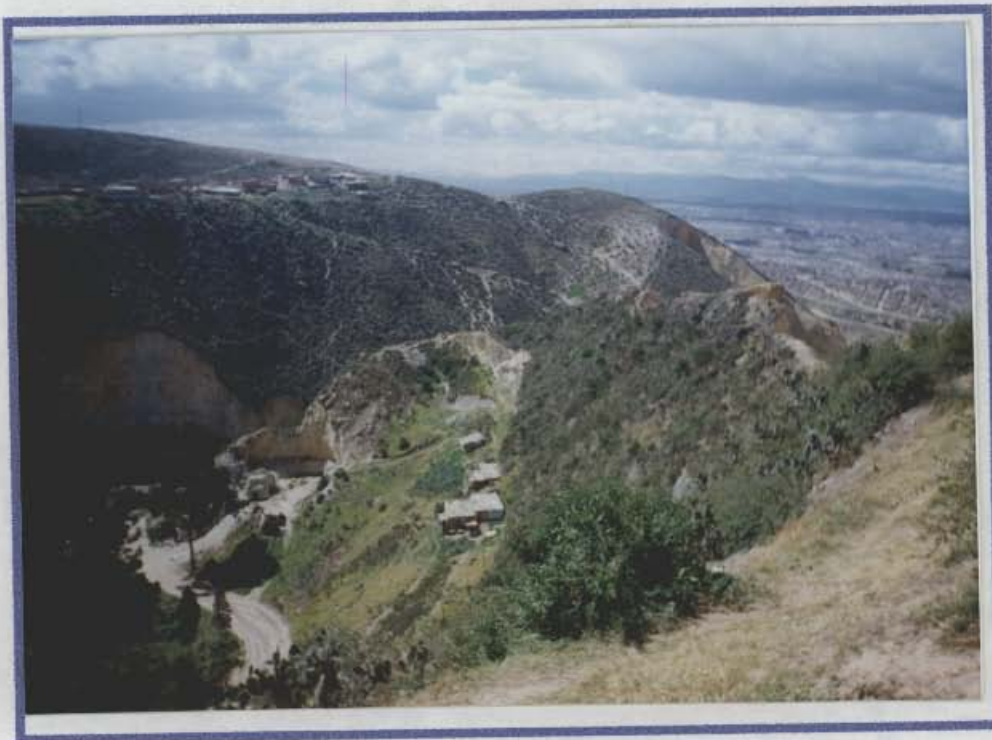
Foto 7 Casas 2,3,4 y 5 amenazadas por bloques como el de la foto anterior.
