CONCEPTO TÉCNICO No. 3337

Localidad : LOCALIDAD DE CIUDAD BOLIVAR

Barrio : EL MIRADOR.

Dirección :Calle 71 H Sur Carrera 27 A

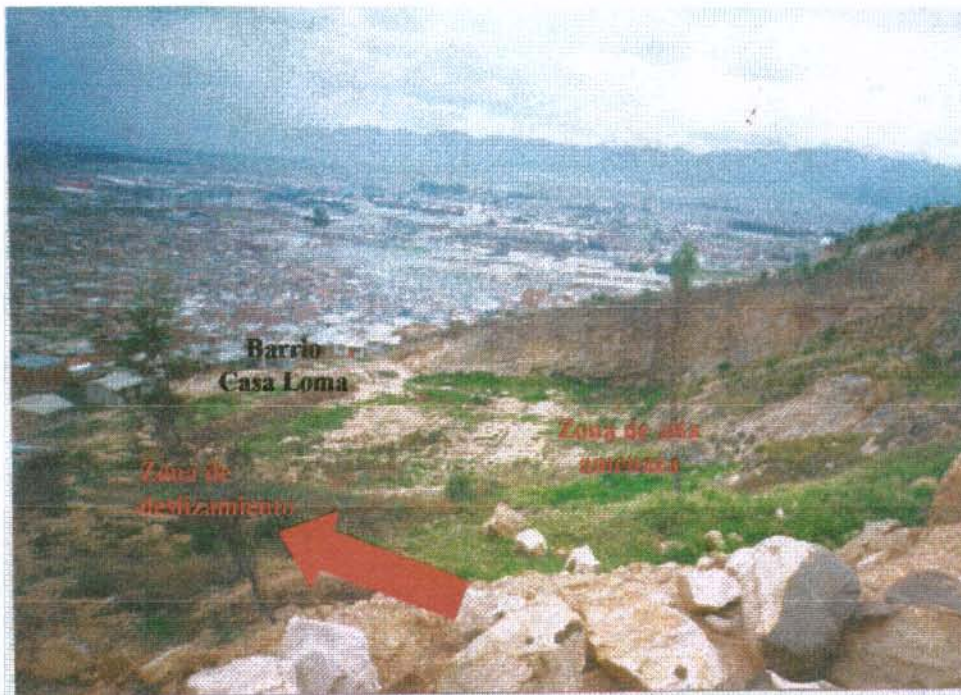
También tenemos amenaza de deslizamientos en la cantera que limita con el barrio Casa Loma.

Foto No. 3 Zona de alta amenaza en límites con el barrio Casa Loma

- Retirar los bloques críticos a todo lo largo de los escarpes de las antiguas canteras a fin de prevenir la amenaza por caída de bloques en todo el sector.
- No se recomienda la construcción de viviendas en las zonas definidas como de amenaza alta, debido a que es una zona deteriorada propensa deslizamientos y caída de bloques como consecuencia de sus pendientes abruptas, se aconseja un uso forestal, de conservación y deporte pasivo.
- Para mitigar la amenaza por inestabilidad de la zona es necesario que se impulsen obras de reforestación y convertir estas áreas en zonas verdes.
