## DIRECCION DE PREVENCION Y ATENCION DE EMERGENCIAS

**CONCEPTO TÉCNICO NO. CT -3816**

Noviembre de 2002

<b>Localidad</b>	Ciudad Bolívar UPZ -69 "Ismael Perdomo"
<b>Barrio</b>	El Cerro del Diamante
<b>Ubicación (dirección)</b>	El área de estudio se encuentra ubicada al sur occidente de la ciudad entre la carrera 75 y la carrera 75L y la calle 64 sur y la calle 63 sur. En las siguientes coordenadas planas <b>Norte:</b> 98.400-98.800, <b>Este:</b> 88.850-89280, a una altitud promedio de 2670 a 2730 m.s.n.m (ver <b>Figura 1</b> ).
<b>Área Concepto (H.A)</b>	8.5
<b>Solicitante</b>	DAPD
<b>Generalidades</b>	El Barrio El Cerro Del Diamante esta fundado en las faldas de los cerros sur-occidentales que bordean la Sabana de Bogotá, allí se accede a través de la autopista Sur por la entrada al Barrio El Perdomo, siguiendo la vía de Sierra Morena por la entrada al Barrio Santa Viviana llegando al Barrio por el costado sur. Las vías de acceso al Barrio corresponden a vías de segundo orden y se encuentran sin pavimentar. Las viviendas de tipo semiconsolidado que se asientan en forma dispersa a lo largo de todo el sector, poseen servicios públicos tales como acueducto, energía, alcantarillado

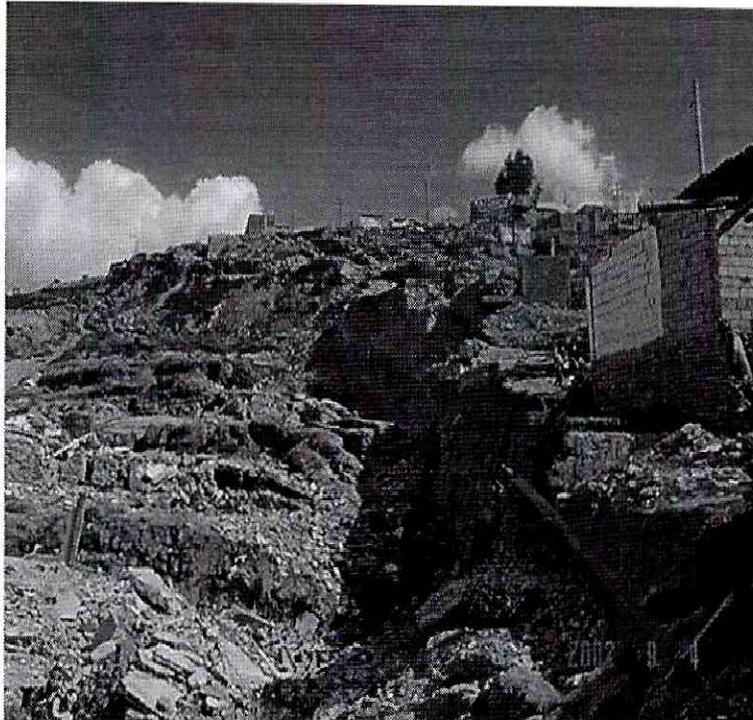
<b>4.1 MONITOREO DEL DESLIZAMIENTO</b>	<p>De acuerdo al monitoreo el escarpe principal del deslizamiento alcanza los 15 metros de desplazamiento vertical y entre 5 y 10 m de desplazamiento horizontal. Dentro de la masa deslizante se encuentran grietas fuertes que hacen que la descomposición y desintegración del suelo suceda a gran velocidad..</p> <p>Teniendo en cuenta las lecturas en los instrumentos de monitoreo, se concluye, que la velocidad de avance de la grieta en el periodo comprendido entre el 23 de Abril y el 13 de Junio de 2002, oscilo en promedio entre 3 y 9 cm/día llegando a presentar como máximo desplazamiento total 35 cm/día en los sectores más significativos.</p> <p>La dirección promedio de desplazamiento corresponde a N 40° E, la cual es similar a la del buzamiento de la estratificación.</p>
<b>4.2 DESCRIPCIÓN DEL DESLIZAMIENTO</b>	<p>El fenómeno de remoción en masa se clasifica como un deslizamiento complejo de tendencia traslacional, retrogresivo, con superficie de falla plana, cuya profundidad no se ha determinado, el cual delimita un bloque del macizo rocoso que se desplaza hacia el noreste y que involucra un área de influencia del orden de las 20 HA.</p> <p>La corona del deslizamiento corresponde a una superficie semicircular, con un radio aproximado de 100 m, y una alta presencia de tracción en su cuerpo, que han afectado la infraestructura lineal (vías de acceso, redes de energía y de alcantarillado) y las viviendas localizadas en su entorno</p> <p>En la actualidad se está formando una nueva grieta aproximadamente 100 m atrás de la que hoy en día constituye el escarpe principal del deslizamiento</p> <p>Dentro de los factores que han contribuido al avance del deslizamiento, se encuentra el aporte de aguas lluvias y aguas servidas que fluye ladera abajo sin ningún control.</p>

Foto 1. Escarpe principal del deslizamiento en el B, Cerro del Diamante.

- 7.3 Complementariamente se deben, establecer cercados y aislamiento de la zona para evitar futuras invasiones, así como la identificación mediante el uso de vallas informativas.
- 7.4 Diseñar medidas estructurales para evitar que el deslizamiento continúe avanzando como obras de drenaje para toda la zona, obras para proteger y aislar las viviendas de las zonas aledañas.
- 7.5 Remitir al Departamento Administrativo de Planeación Distrital (DAPD) los predios declarados como de alto riesgo no mitigable para que se incluyan como suelos de protección por riesgo de remoción en masa, conforme al numeral 2, Artículo 90 del decreto 619 de 2002.

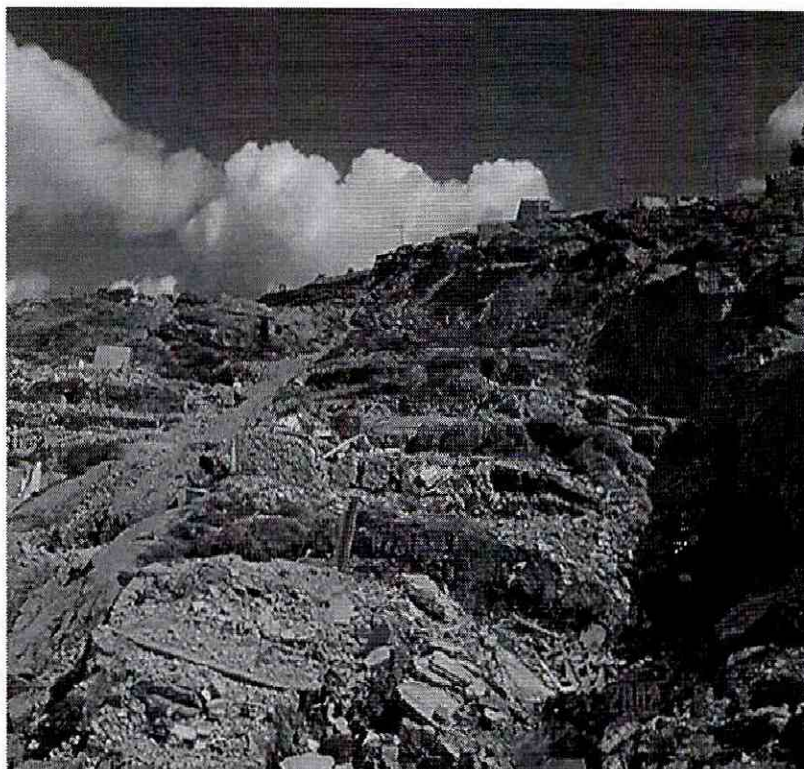
<b>4.3. DELIMITACION DEL AREA DE AMENAZA</b>	<p>Se considera como zona de amenaza alta, el área del deslizamiento y la zona de influencia directa, donde se han identificado agrietamientos, hundimientos, levantamientos y desplazamientos del terreno, según el registro visual a Noviembre de 2002. Esta área puede ser ampliada de acuerdo a los resultados finales del estudio de amenazas que viene adelantando INGEOMINAS.</p>

Foto 2. Panorama del deslizamiento en el Barrio Cerro del Diamante.
