CONCEPTO TÉCNICO No 3854

ENTIDAD SOLICITANTE: D.A.P.D.
OBJETIVO: CONSULTA PRELIMINAR PLAN PARCIAL
LOCALIDAD: SUBA
UPZ: 27 – SUBA
PREDIO: SAN IGNACIO
AREA: 14.0 Ha
TIPO DE RIESGO: REMOCIÓN EN MASA
FECHA DE EMISIÓN: 5 DE ENERO DE 2003

AMENAZA REMOCION EN MASA
 PLAN PARCIAL - PREDIO SAN IGNACIO
 LOCALIDAD SUBA

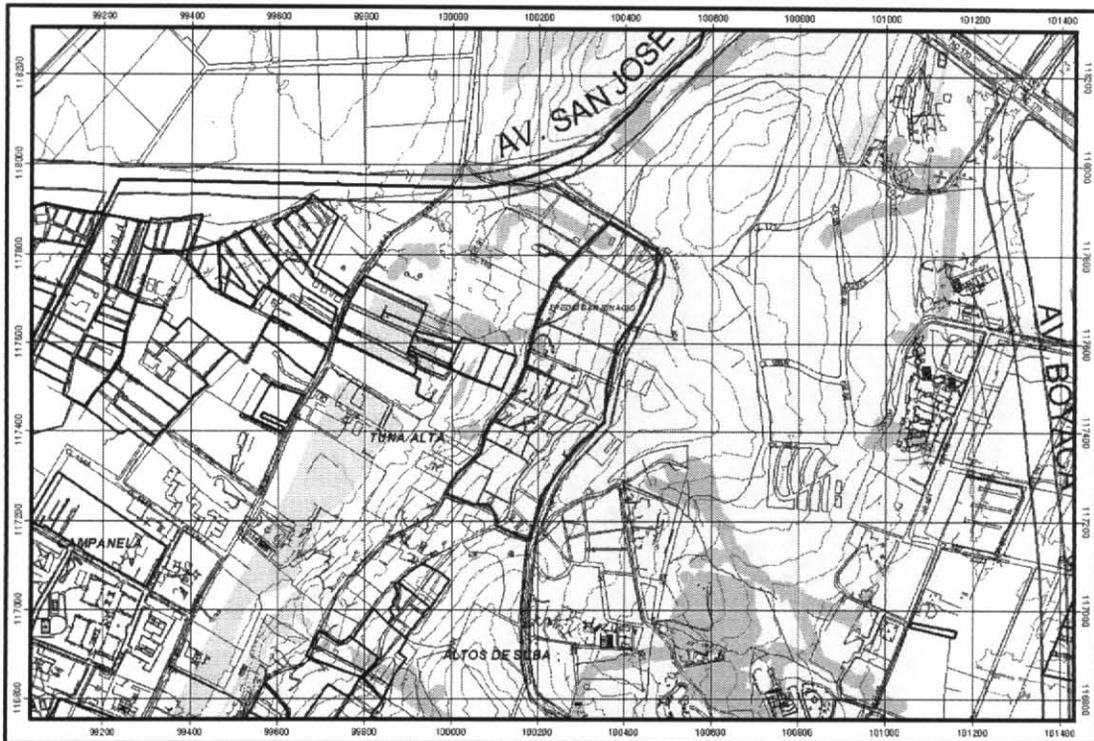
Mapa de Amenaza por Remoción en Masa

El predio "San Ignacio", con un área aproximada propuesta para plan parcial de 14.0 hectáreas, se ubica a la altura de la carrera 90 con calle 178 Este, en el extremo suroccidental de la localidad de Suba, limita al norte por la calle 170, al sur por la calle 157, al oriente por la carrera 86 y al occidente por la carrera 90 y entre las siguientes coordenadas aproximadas (ver figura No. 1):

NORTE	100.000 a 100.500
ESTE	117.150 a 117880

Según el mapa 4 "Amenaza por Fenómenos de Remoción En Masa" del Decreto 619 de 2000 "Plan de Ordenamiento Territorial de Bogotá", el predio "San Ignacio" en la localidad de Suba presenta amenaza media a raíz de su susceptibilidad a tales movimientos.

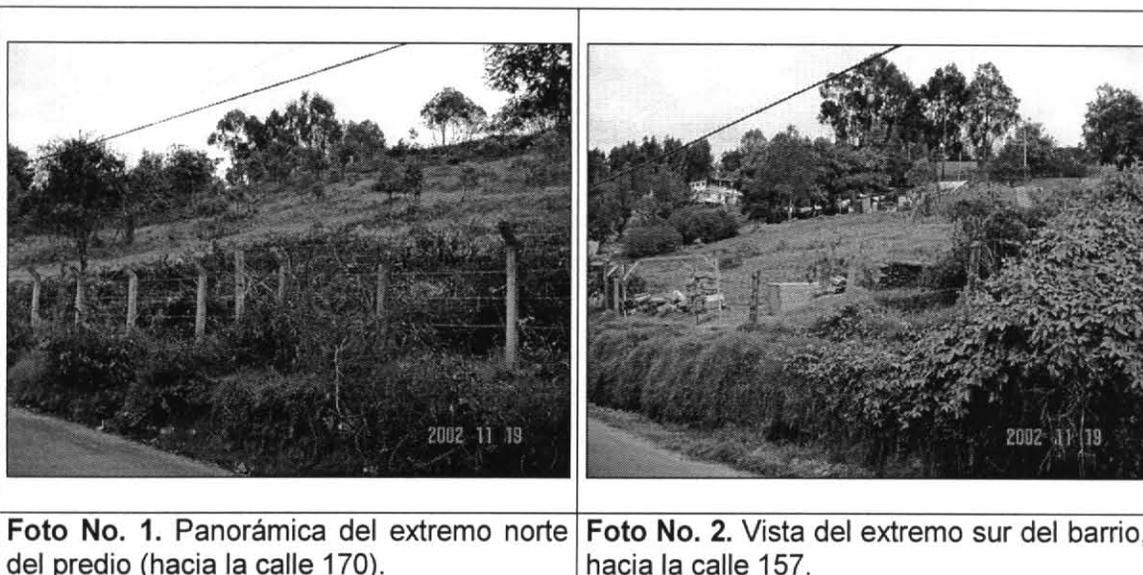
El predio se encuentra en una ladera de pendiente media y puede dividirse en tres zonas fácilmente diferenciables en cuanto a su uso actual. En el tercio del medio se encuentran viviendas tipo casa-quintas aparentemente en muy buen estado; los restantes dos (2) tercios son zonas verdes con predominio de pastos y algunos árboles de porte medio y alto (ver fotos No. 1 y 2).

Foto No. 1. Panorámica del extremo norte del predio (hacia la calle 170).

Foto No. 2. Vista del extremo sur del barrio, hacia la calle 157.

Se evidencian reptamiento y al efectuar alguna intervención antrópica se pueden presentarse movimientos, cuyas características dependerán de la magnitud de dichas actividades.

En la actualidad y a raíz del uso actual del predio, no se observan problemas de drenaje; si embargo es posible que una vez se intervenga el predio, se requieran de obras de drenaje para manejar la escorrentía.

Por consiguiente y para incorporar el predio al desarrollo urbano de la ciudad, es necesario que el urbanizador cumpla con lo establecido en el artículo 85 Decreto 619/2000, Condicionamientos Para Futuros Desarrollos Urbanísticos.

Para la solicitud de Licencia de Urbanismo se debe anexar un estudio detallado de amenazas y riesgo el cual debe incluir el diseño de obras de mitigación en cumplimiento con lo definido en la Resolución 364 del 17 de octubre de 2000, emitida por la Dirección de prevención y Atención de Emergencias.
