**DIRECCION DE PREVENCION Y ATENCION DE EMERGENCIAS**

**CONCEPTO TÉCNICO No 3872**

ENTIDAD SOLICITANTE: D.A.P.D.  
 OBJETIVO: PLAN PARCIAL  
 LOCALIDAD: FONTIBON  
 UPZ: 112 GRANJAS DE TECHO  
 PREDIO: FINCA SAN ANTONIO LOTE B2  
 AREA: 9.76 Ha  
 TIPO DE RIESGO: INUNDACIÓN POR DESBORDAMIENTO  
 FECHA DE EMISION: 12 DE FEBRERO DE 2003

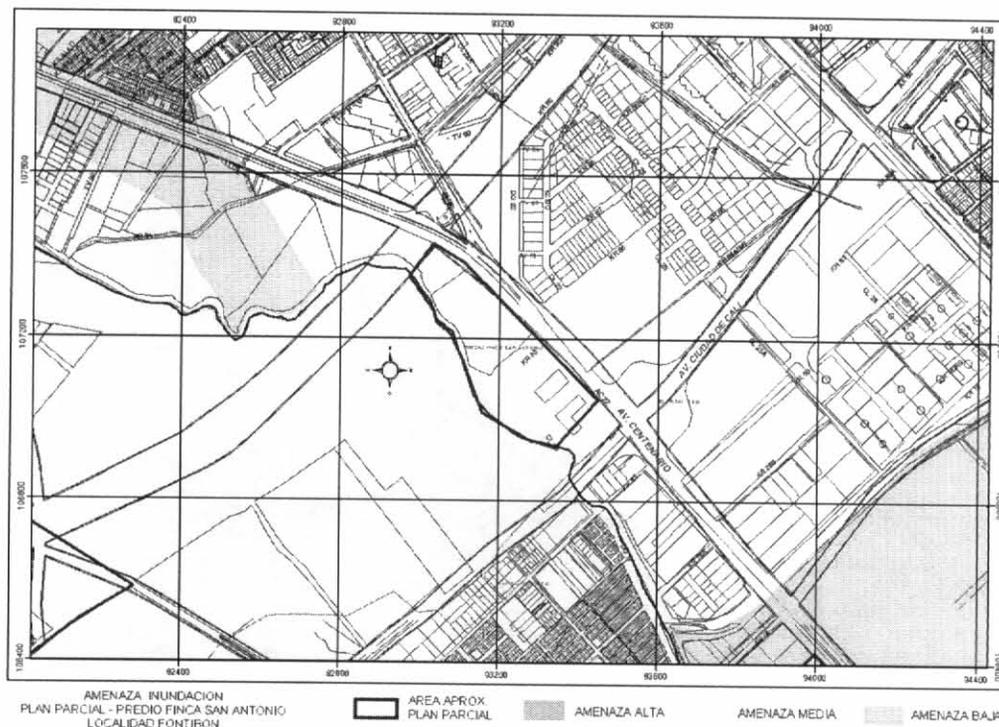
*Mapa de Amenaza por inundación*

- ✓ Según el mapa 3 del Decreto 619/2000, Mapa de Amenaza por Inundación por desbordamiento, así como las verificaciones efectuadas en el terreno, el predio "FINCA SAN ANTONIO LOTE B2" se encuentra en zona de amenaza baja de inundación por desbordamiento.

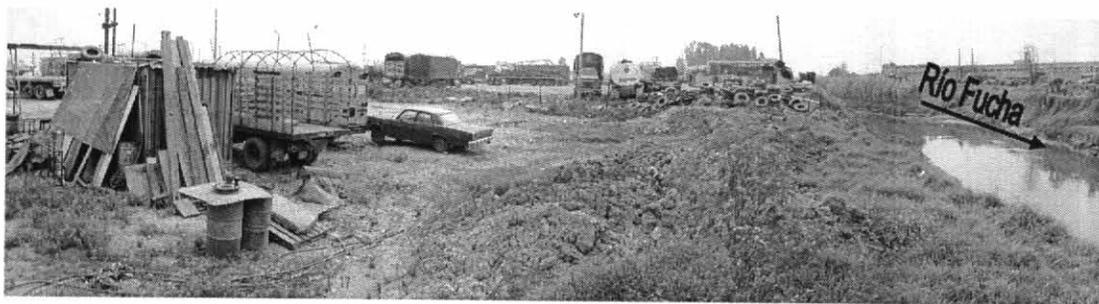
El predio FINCA SAN ANTONIO LOTE B2 se ubica en una zona plana, que presenta rellenos sectorizados en gran parte de su área total y con una muy baja cobertura vegetal. En la actualidad es usada como zona de parqueadero.

Foto 1. Panorámica del predio FINCA SAN ANTONIO LOTE B2. A la Derecha de la fotografía el río Fucha.

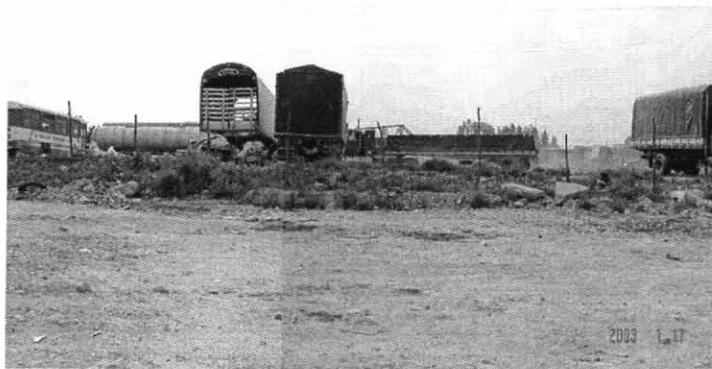
Foto 2. Los rellenos efectuados en el predio FINCA SAN ANTONIO LOTE B2 conforman dos plataformas con diferentes niveles.

- ✓ Considerar las condiciones del drenaje natural del lote y revisar las modificaciones que se han hecho al mismo.
- ✓ Se recomienda considerar la demarcación de la ronda técnica y zona de manejo y preservación ambiental y la recuperación del corredor ecológico.

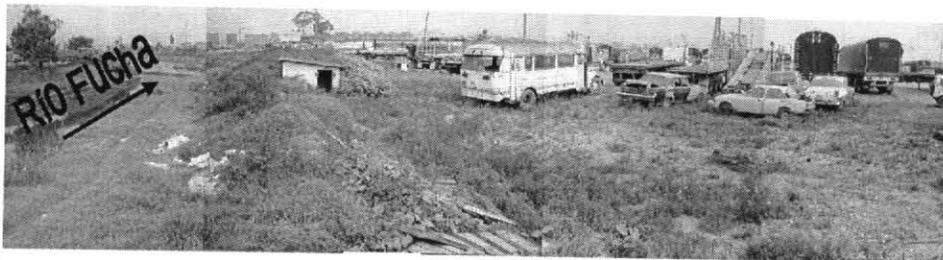
Foto 3. Vista hacia el costado noroccidental del predio FINCA SAN ANTONIO LOTE B2. El predio es colindante con el río Fucha y presenta altura mayor que el nivel medio de aguas de del mismo.

Esta zona está ubicada por encima de la cota de aguas medias del río Fucha, lo que hace poco susceptible a inundarse por desbordamiento del río. Sin embargo, la topografía plana y la ausencia de pendiente pueden hacer que se presente problemas de drenaje como encharcamientos.

- ✓ El predio está en zona de amenaza baja, por lo tanto no es necesario considerar estudios específicos de riesgo por inundación.
- ✓ Es indispensable adelantar los estudios necesarios para garantizar que no se presenten anegamientos en el lote y estudios geotécnicos que permitan definir el tipo de cimentación más conveniente para desarrollar esta zona y evitar problemas con el nivel freático presente en el sector.
