CONCEPTO TÉCNICO No. CT - 4589

Localidad	4 – San Cristóbal
UPZ	32 – San Blas
Barrio	Nueva España Parte Alta
Dirección	Calle 35 Sur entre carreras 12C Este y 13 Este Zona verde carrera 12C Este con Calle 35 Sur costado sur
Nombre del proyecto	Desarrollo El Futuro
Fecha de Visita	Diciembre 21 de 2006
Área (Ha)	0.20
Solicitante	Departamento Administrativo de Acción Comunal. OPC - Obras con Participación Ciudadana.
Población beneficiada	500 personas aproximadamente
Tipo de Amenaza	Remoción en Masa

CT 4589 – DESARROLLO EL FUTURO

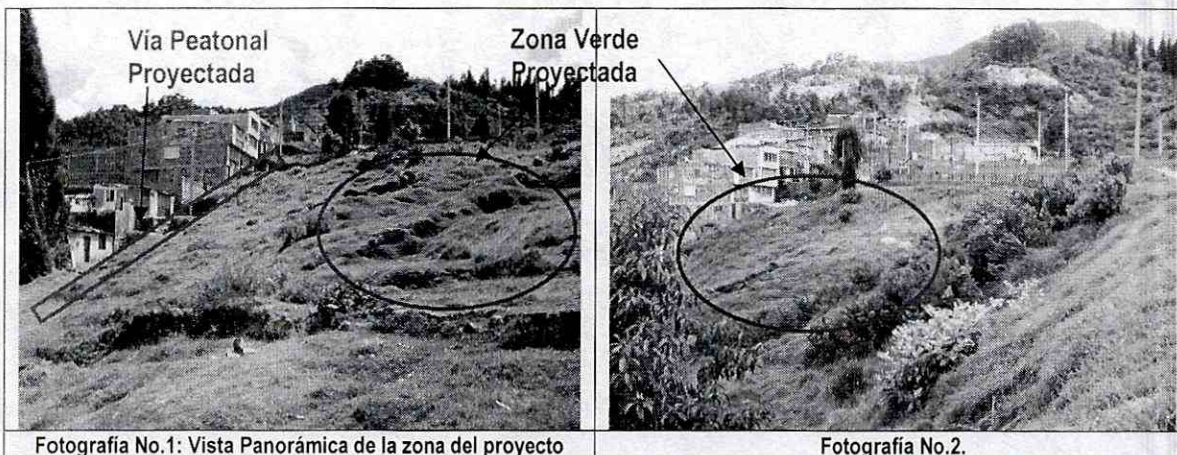
En los sitios donde se proyecta la adecuación del paso peatonal y la zona verde se presenta un material residual de aproximadamente 2 metros de espesor que sobreyace subyaciendo rocas del tipo arcillolita de la Formación Bogotá. Este material tiene evidencias de un movimiento tipo reptación el cual ha sido estabilizado por las obras realizadas por el FOPAE adelantadas bajo el contrato COP-546-99 entre los años 1999 y 2000 (Fotografías 1 y 2). Según reportes de la comunidad cercana al sector, esta masa no se ha reactivado su movimiento. Adicionalmente se verificó una cancha en la zona superior del movimiento que no presenta fisuras ni grietas y por versiones de la comunidad fue construida en el año 2001. (ver fotografías No. 3 y 4).

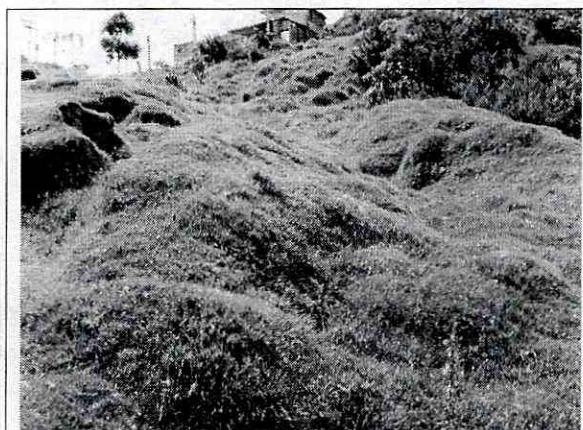
En el sitio visitado se observan geoformas que evidencian movimientos aparentemente superficiales del terreno; de acuerdo con información de la comunidad, con las obras de drenaje construidas por el FOPAE se controló el avance de los procesos de inestabilidad.

Fotografía No. 5: Procesos de reptación identificados

Igualmente es necesario garantizar el funcionamiento de las obras de drenaje que existen en el sector e incorporar nuevas si es del caso, para evitar la reactivación del fenómeno de reptación en el sector el cual es susceptible al aumento de humedad.

Se recomienda tener como referente el estudio de "Zonificación de Amenazas y Riesgos por Fenómenos de Remoción en Masa, Evaluación de Alternativas de Mitigación y Diseños Detallados de las Obras para Estabilizar en el barrio Nueva España, Localidad de San Cristóbal" adelantado por la DPAE en el año 1999. Lo anterior, debido a que este estudio presentó un diseño paisajístico en el que contempla la ubicación de vegetación (árboles) que buscan complementar las obras de drenaje adelantadas buscando la estabilización final del movimiento identificado.
