DIRECCIÓN DE PREVENCIÓN Y ATENCIÓN DE EMERGENCIAS

CONCEPTO TÉCNICO No. CT - 4592

Localidad	4 – San Cristóbal
UPZ	51 – Los Libertadores
Barrio	Urbanización Villa del Cerro
Dirección	Calle 46A sur con Transversal 3B costado norte
Nombre del proyecto	Adecuación zona verde de Urbanización Villa del Cerro.
Fecha de Visita	Diciembre 21 de 2006
Área (Ha)	0.31
Solicitante	Departamento Administrativo de Acción Comunal OPC - Obras con Participación Ciudadana.
Población beneficiada	1000 personas aproximadamente
Tipo de Amenaza	Remoción en Masa

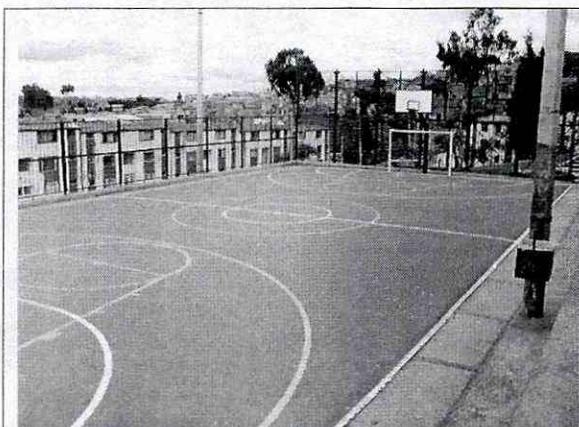
Según información suministrada por funcionarios de DAACD en la Calle 46 A con Transversal 3B costado norte, se proyecta adecuar una zona verde comunal, sobre un terreno de pendiente media construido parcialmente (ver fotografías No. 1 y 2). La zona donde se proyecta la adecuación de la zona verde comunal, se encuentra consolidada con viviendas de hasta dos (2) pisos, con servicios públicos de acueducto, alcantarillado, luz y teléfono.

Fotografía No.1. Cancha en zona aledaña al sector previsto del proyecto. Obsérvese el barrio consolidado

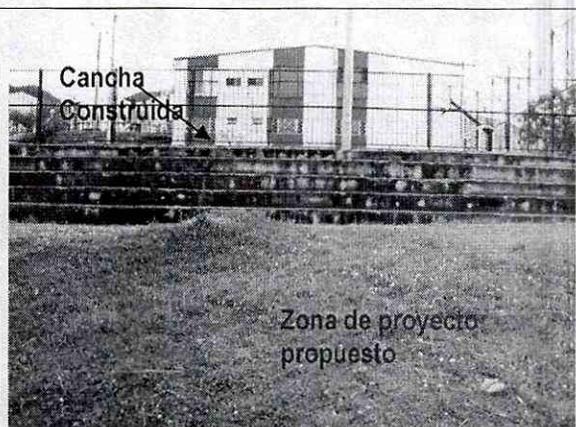
Fotografía No.2. Zona de proyecto propuesto

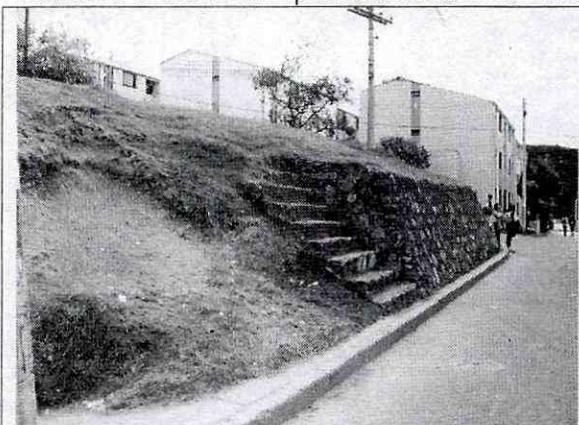
En el sitio visitado se evidencian procesos erosivos superficiales, debido a la falta de obras de drenaje y a las altas pendientes presentes en la zona verde del proyecto (Ver fotografías 3 y 4). Estas pendientes se han realizado para adelantar la infraestructura de vías y andenes intentando mantener el área correspondiente a la zona verde.

Fotografía No.3. Vista a procesos superficiales en el sector. Obsérvese las obras de contención para estabilizar los taludes de la zona verde

Adicionalmente es necesario considerar la adecuación y realización de obras de manejo de escorrentía superficial para evitar saturación del material existente en el sector que conlleven procesos de inestabilidad.

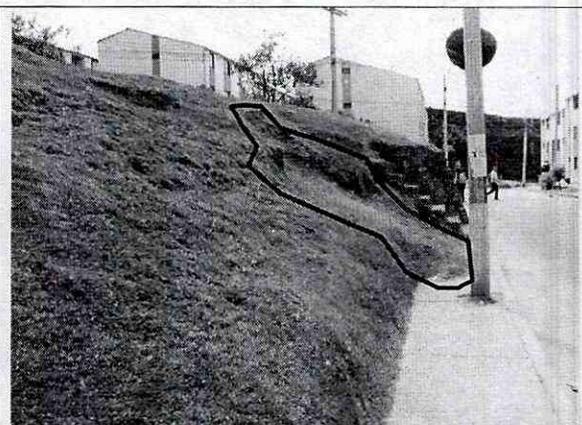
Fotografía No.4. Vista a procesos superficiales en el sector. Obsérvese las obras de contención para estabilizar los taludes de la zona verde

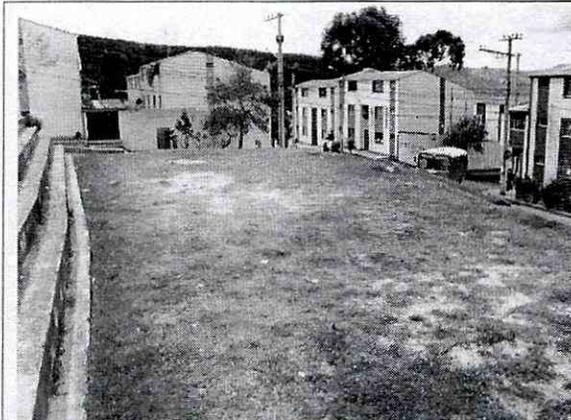
Fotografía No.5. Vista a la zona verde objeto del proyecto de adecuación.

Aunque la zona verde se encuentra en su gran mayoría construida, las obras de adecuación y de mejoramiento del mismo deben realizarse garantizando las condiciones de estabilidad de las viviendas vecinas.

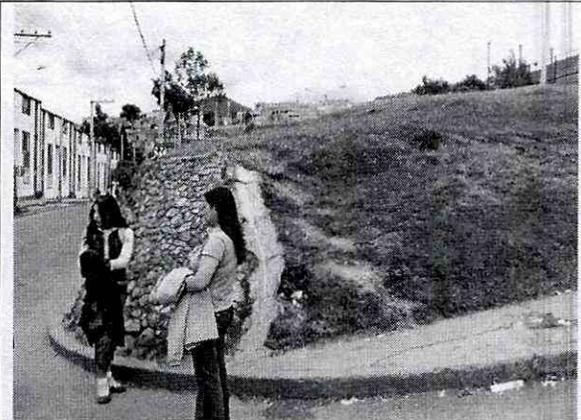
Fotografía No.6. Vista a procesos superficiales en el sector. Obsérvese las obras de contención para estabilizar los taludes de la zona verde
