DIRECCIÓN DE PREVENCIÓN Y ATENCIÓN DE EMERGENCIAS

CONCEPTO TÉCNICO No. CT - 4643

Localidad	USME
UPZ	59 – Alfonso López
Barrio	El Portal del Divino
Dirección	Calle 114D Sur entre Carreras 9 Este y 11 Bis Este, Calle 114F Sur entre Carreras 9 Este y 10B Este y Calle 114G Sur entre Carreras 8F Este y 10A Este (Nva. Nomenclatura)*
Nombre del proyecto	El Portal del Divino, Vías Peatonales
Fecha de Visita	14 de Noviembre de 2006
Área (Ha)	0.15
Solicitante	Departamento Administrativo de Acción Comunal Distrital, D.A.A.C.D., Obras con Participación Ciudadana, O.P.C.
Población beneficiada	134 familias – 670 personas
Tipo de Amenaza	Remoción en Masa

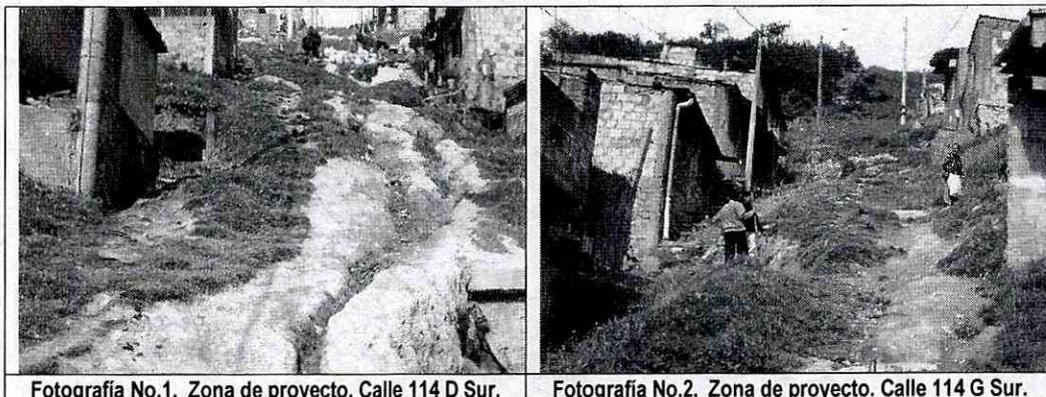
Según información suministrada por funcionarios de DAACD y el consultor: Arq. Geovanny Moreno, sobre Calle 114D Sur entre Carreras 9 Este y 11 Bis Este, Calle 114F Sur entre Carreras 9 Este y 10B Este y Calle 114G Sur entre Carreras 8F Este y 10A Este, se proyecta adecuar vías peatonales sobre un terreno de pendiente media a alta (ver fotografías No. 1 y 2). La construcción de los pasos peatonales involucra un área aproximada de 1500m².

Fotografía No.1. Zona de proyecto. Calle 114 D Sur.

Fotografía No.2. Zona de proyecto. Calle 114 G Sur.

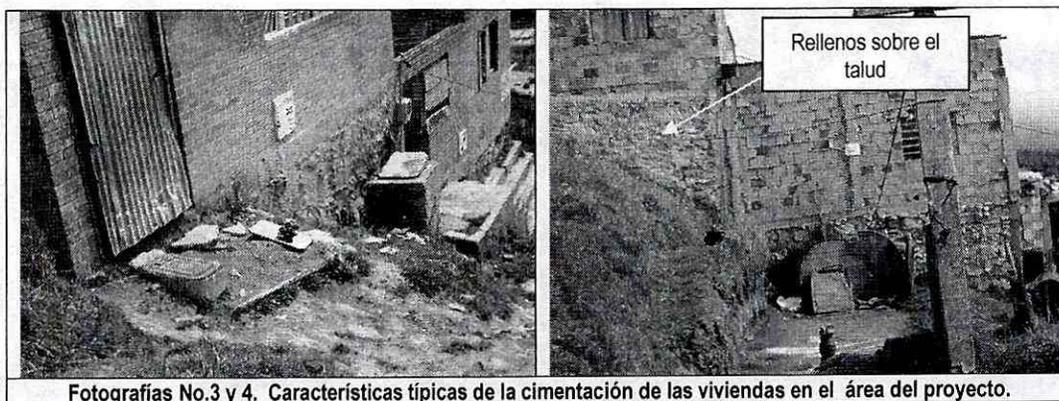
Las viviendas del sector generalmente fueron construidas en zonas de corte y relleno, incluyendo muros en piedra pegada para el confinamiento de los rellenos (ver fotografías No.3 y 4). En algunos casos se realizaron cortes de hasta 2.0m para la definición del nivel de cimentación.

Fotografías No.3 y 4. Características típicas de la cimentación de las viviendas en el área del proyecto.

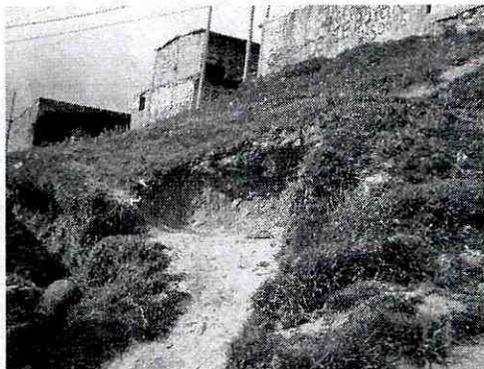
En la zona se evidenció un proceso de inestabilidad local que compromete suelos superficiales de la zona, menor a 2.0m³ de volumen (ver fotografía No. 5), producto posiblemente de la intervención antrópica para la construcción de un paso peatonal, sumado a la alta pendiente de la zona y a las características de los materiales. Adicionalmente se presentan procesos erosivos superficiales, debido a la falta de obras de drenaje y a la susceptibilidad propia de los materiales expuestos a presentar estos procesos (ver fotografías No. 1). Esta actividad erosiva podría en un futuro ocasionar procesos de inestabilidad.

Fotografía No.5. Proceso de inestabilidad local identificado.

Considerando los aspectos antes descritos y la susceptibilidad inherente de la zona a presentar procesos de inestabilidad (zona de media a alta pendiente conformada por depósitos de ladera), se considera que para adelantar la construcción de las obras con participación ciudadana, localizadas en la Calle 114D Sur entre Carreras 9 Este y 11 Bis Este, Calle 114F Sur entre Carreras 9 Este y 10B Este y Calle 114G Sur entre Carreras 8F Este y 10A Este, del barrio Portal del Divino de la Localidad de Usme, **SE REQUIERE** adelantar un estudio detallado de amenaza y riesgo (Fase II, Resolución No.227 de 2006) por remoción en masa para el área del proyecto, de acuerdo con los términos de referencia estipulados por la resolución 227 de 2006, con el fin de evaluar las condiciones de estabilidad por la implantación del proyecto y definir la necesidad de desarrollar obras de mitigación de riesgo que garanticen las condiciones de seguridad del entorno y del proyecto durante su vida útil.
