CONCEPTO TÉCNICO No. CT - 4647

Localidad	Usme
UPZ	58 - Comuneros
Barrio	Quintas del Plan Social
Dirección	Cr 5 entre Cll 71B Sur y Cll 71D Sur (Nva. Nomenclatura)
Nombre del proyecto	Quintas del Plan Social, Adecuación de Zonas Verdes
Fecha de Visita	27 de Noviembre de 2006
Área (Ha)	0.01
Solicitante	Departamento Administrativo de Acción Comunal Distrital, D.A.A.C.D., Obras con Participación Ciudadana, O.P.C.
Población beneficiada	36 familias – 180 personas
Tipo de Amenaza	Remoción en Masa

CT 4647 – QUINTAS DEL PLAN SOCIAL

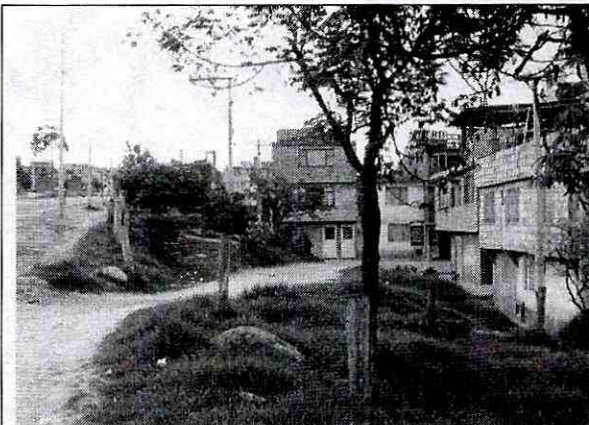
Según información suministrada por funcionarios de DAACD y representantes de la firma consultora del proyecto, en la Cr 5, entre Cll 71B Sur y Cll 71D Sur, se proyecta la adecuación de zonas verdes, en las cuales se proyecta la construcción de pasos peatonales en adoquín y la instalación de diferente tipo de mobiliario (ver fotografías No. 1 y 2).

Fotografía No.1. Adecuación de zona verde en la Cr5 entre Cll 71B Sur y Cll 71C Sur..

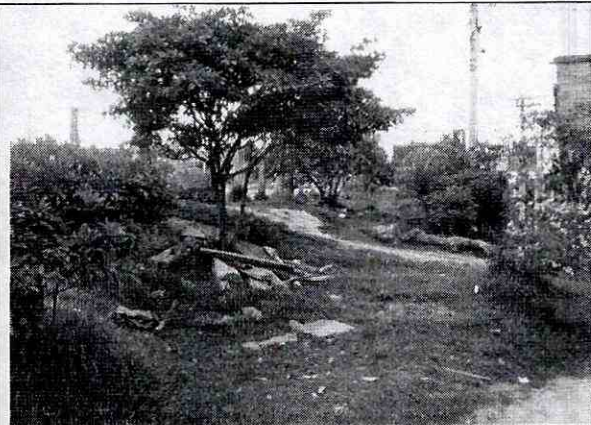
Fotografía No.2. Adecuación de zona verde en la Cr5 entre Cll 71C Sur y Cll 71D Sur.

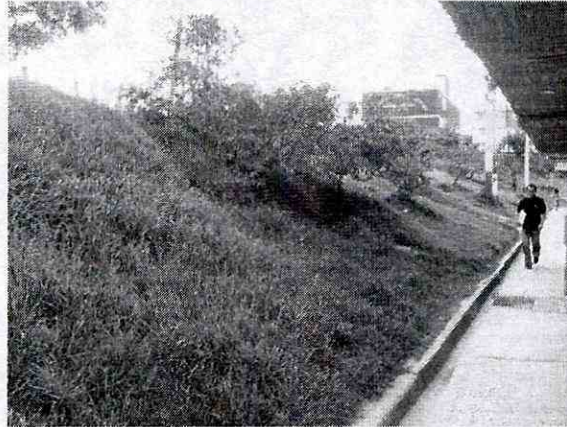
En el sector donde se proyecta adecuar las zonas verdes el terreno cuenta con una pendiente baja a media, provisto de cobertura vegetal de pastos y árboles de porte medio a alto. La zona verde ubicada en la Cr5 entre Cll 73C Sur y Cll 73D Sur se haya limitada por un talud de aproximadamente 3.0m de altura con una pendiente aproximada de 35° (ver fotografía No.3).

Fotografía No.3. Talud que limita la zona verde ubicada en la Cr5, entre Cll 71C Sur y Cll 71D Sur.

Se recomienda que se evalúen las condiciones de estabilidad del talud que limita la zona verde ubicada en la Cr 5 entre Cll 71C Sur y Cll 71D Sur. Estos análisis se recomienda que se realicen para condiciones normales y extremas de carga. Dentro de este procedimiento se deben evaluar las condiciones de estabilidad global y local del talud, teniendo en cuenta las condiciones que impondrán las obras que se ejecuten sobre éste, con el fin de determinar la necesidad o no de obras de estabilización.
