CONCEPTO TÉCNICO No. CT-4680

Localidad	4 – San Cristóbal
UPZ	50 – La Gloria
Barrio	Las Guacamayas
Dirección	Dg 39 Sur No. 3-20 Este
Nombre del proyecto	HOSPITAL LA VICTORIA
CHIP	AAA0005SEOM
Información Catastral	MANZANA 84 LOTE – 01
Fecha de Visita	12 de enero de 2007
Área (Ha)	2 Aprox.
Solicitante	SECRETARÍA DISTRITAL DE SALUD
Población beneficiada	Población del barrio Las Guacamayas
Tipo de Amenaza	Remoción en Masa

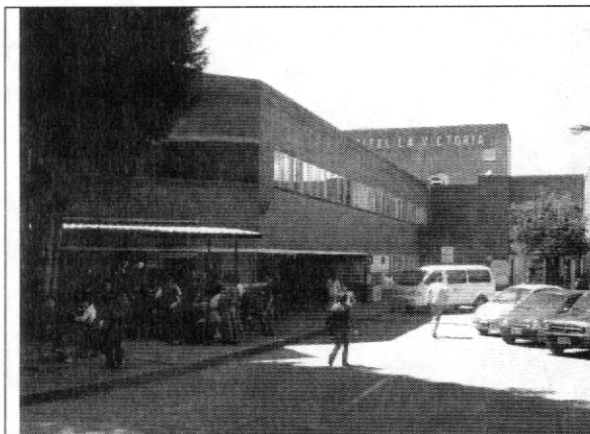
Fotografía No.1. Hospital La Victoria.

De acuerdo con la información suministrada por la ingeniera Esperanza Moreno, Coordinadora de apoyo social del Hospital La Victoria, en este centro médico se propone la adecuación y mejoramiento de las instalaciones existentes, sin involucrar nuevas edificaciones (ver fotografías No. 1 y 2).

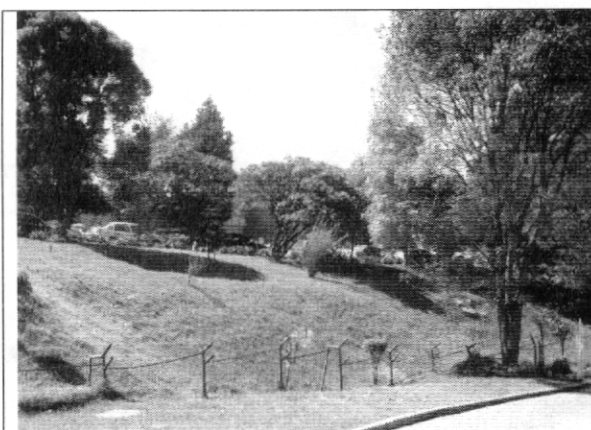
El centro médico se encuentra delimitado por un muro en ladrillo prensado de aproximadamente 3.0m de altura, alojando en su interior además de las instalaciones para prestar servicios médicos e infraestructura complementaria, zonas de parqueo y zonas verdes. En estas últimas, en el costado norte, se desarrolla un talud de altura variable (altura máxima aproximada de 5.0m), con una inclinación de aproximadamente 30°, cubierto en su gran mayoría por pastos y algunos árboles de gran altura (ver fotografías No. 3 y 4).

En el sector no se evidencian procesos de inestabilidad activos que afecten directamente el área objeto del proyecto; sin embargo, las posibles intervenciones sobre los taludes existentes podrían inducir la generación de procesos de inestabilidad, de no realizarse una propuesta técnica adecuada con las condiciones físicas del sector.

Fotografía No.3. Talud ubicado en el sector norte del hospital. Fotografía tomada en sentido NE - SW.

En la eventualidad en que se proponga intervenir los taludes ubicados en las zonas verdes del hospital, sería necesario realizar un estudio geotécnico que evalúe las condiciones de estabilidad del mismo ante las nuevas condiciones de geometría, carga, etc.
