CONCEPTO TÉCNICO	Código:	
		Versión:	
		Código Documental:

1.1 CONCEPTO TÉCNICO No.:	CT-8195
1.2 DEPENDENCIA:	Análisis de Riesgos y Efectos de Cambio Climático
1.3 ÁREA FUNCIONAL:	Conceptos Técnicos para Proyectos Públicos
1.4 RESPUESTA OFICIAL No.	RO-96215

2.1 SOLICITANTE:	Subdirección de Plantas Físicas Secretaría de Integración Social
2.2 LOCALIDAD:	11. Suba
2.3 UPZ:	71. Tibabuyes
2.4 PROYECTO:	Viabilidad urbanística del predio objeto de consulta para construcción de un Centro de Desarrollo Comunitario- CDC de escala zonal
2.5 ÁREA (Ha):	1,284
2.6 FECHA DE VISITA:	19 de Julio de 2017
2.7 FECHA DE ELABORACIÓN:	24 de Julio de 2017
2.8 TIPO DE RIESGO:	Remoción en masa, inundación y avenidas torrenciales.
2.9 VIGENCIA:	Temporal, mientras no se modifiquen significativamente las condiciones físicas del sector.

Este documento está dirigido a la Secretaría de Integración Social, con el objeto de emitir Concepto Técnico para determinar la viabilidad urbanística del predio localizado en la Calle 144 No 136A – 65, para construcción de un Centro de Desarrollo Comunitario - CDCI.

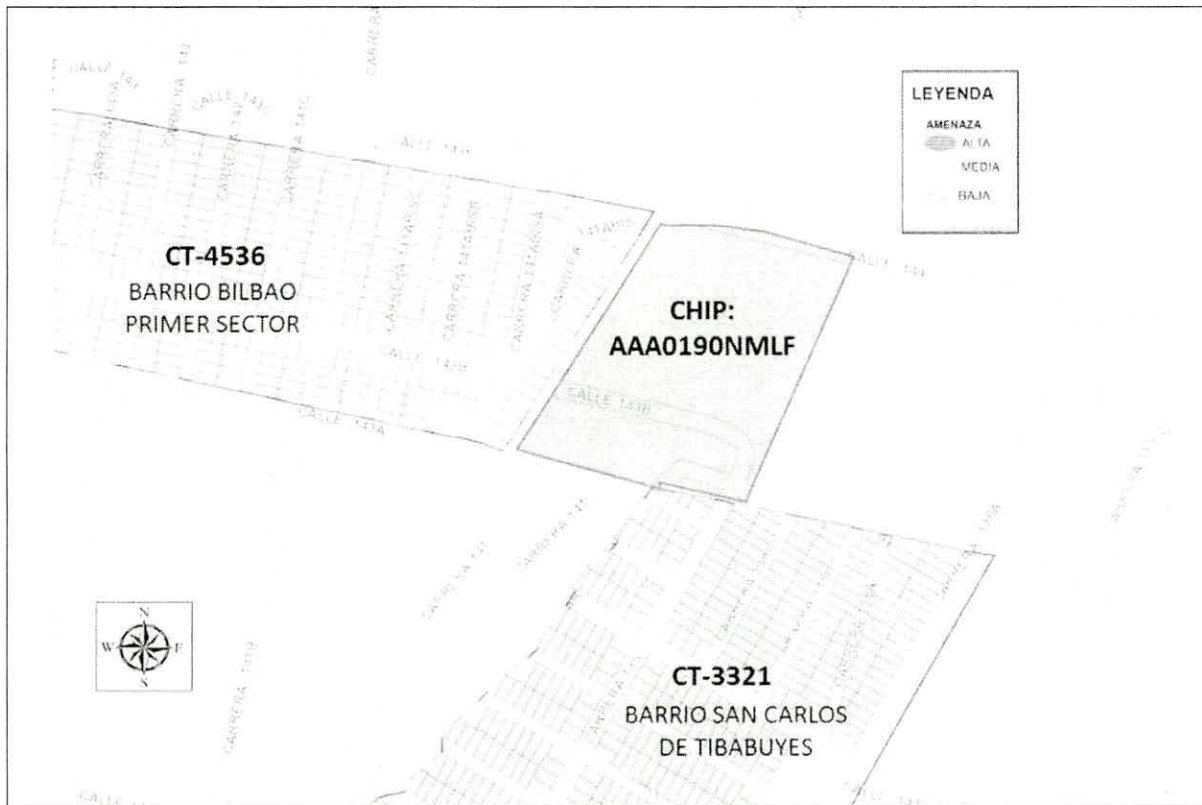
Figura No. 3. Conceptos Técnicos de Amenaza y Riesgo de Inundación por desbordamiento emitidos por la Entidad para sectores aledaños al predio objeto de consulta.

Revisado el Sistema de Información para la Gestión de Riesgos y Atención de Emergencias de Bogotá (SIRE), con relación a los antecedentes de sectores aledaños al predio objeto de consulta, se encontró que el IDIGER ha emitido documentos correspondientes a conceptos técnicos (Ver Figura No 3). Esta información es incorporada y complementa en el presente concepto, para establecer una secuencia cronológica de eventos y acciones adelantadas por parte del IDIGER, tal como se describe a continuación en la Tabla No 2.

De acuerdo a los antecedentes consultados, los sectores aledaños al predio en consulta se han zonificado con amenaza media y baja de inundación por desbordamiento; y no se han registrado eventos asociados a movimientos en masa y/o avenidas torrenciales.

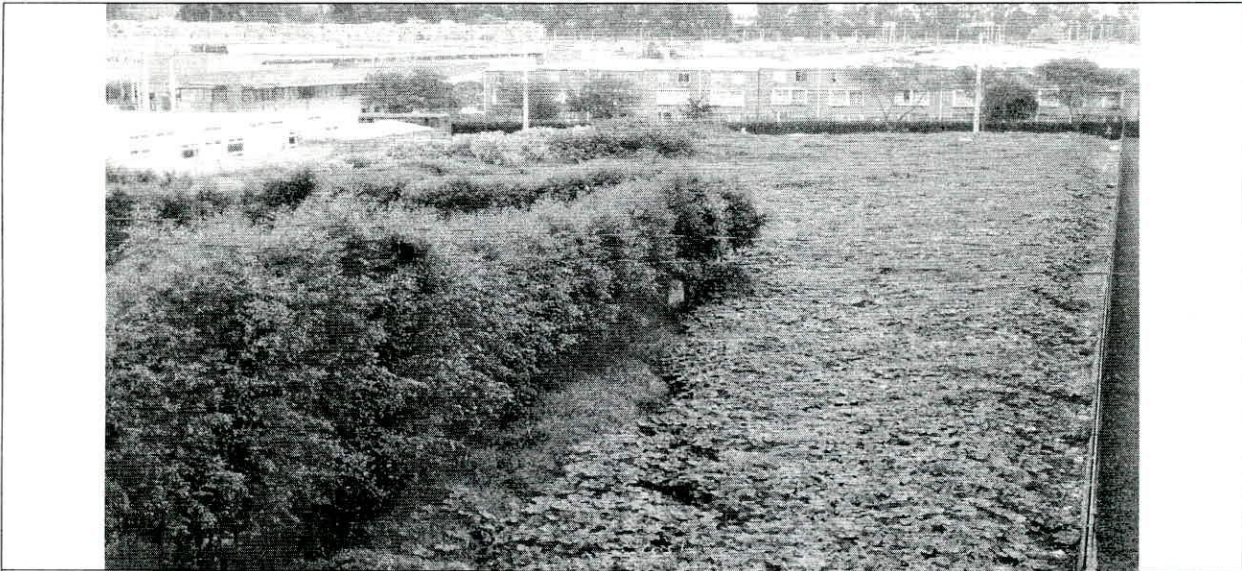
Fotografía 5. Vegetación existente en el costado oriental del predio.

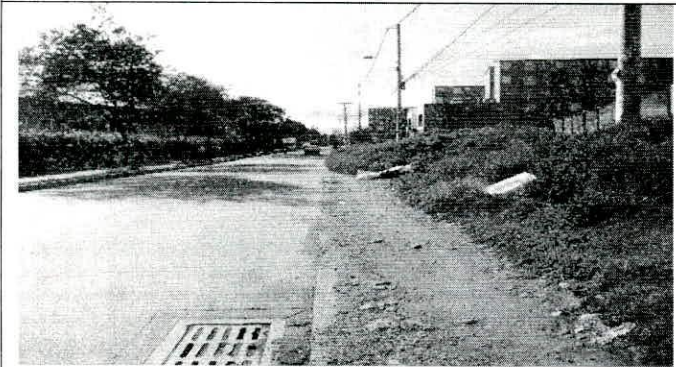
CALLE 144

Fotografías 6 a 9. Condición de las vías perimetrales al predio objeto de consulta.
