<p>ALCALDÍA MAYOR DE BOGOTÁ D.C. AMBIENTE INstituto Distrital de Gestión de Riesgos y Cambio Climático</p>	<b>CONCEPTO TÉCNICO DE REVISIÓN DE ESTUDIO PARTICULAR DE AMENAZA Y RIESGO POR FENÓMENOS DE REMOCIÓN EN MASA EN FASE I</b>	Código:	<b>GPR-FT-08</b>
		Versión:	<b>05</b>
		Fecha de Revisión	<b>21/04/2016</b>

1.1 CONCEPTO TÉCNICO No. CT:	CT-8221
1.2 DEPENDENCIA:	Análisis de Riesgos y Efectos de Cambio Climático
1.3 AREA FUNCIONAL:	Conceptos Para Planificación Territorial
1.4 REFERENCIA CRUZADA RADICADO IDIGER:	2017ER13714
1.5 RESPUESTA OFICIAL No.	RO-96874

2.1 SOLICITANTE:	Gonzalo Adolfo Figueredo Camacho
2.2 PROYECTO:	Multifamiliar Villa Hilda
2.3 LOCALIDAD:	04. San Cristóbal
2.4 UPZ:	51. Los Libertadores
2.5 BARRIO O SECTOR CATASTRAL:	Canadá
2.6 DIRECCIÓN:	Calle 47 Sur No. 3 B – 50 Este
2.7 CHIP:	AAA0006JREA
2.8 ÁREA (Ha):	0.32
2.9 FECHA DE VISITA:	15 de Agosto de 2017
2.10 FECHA DE ELABORACIÓN:	22 de Agosto de 2017
2.11 EJECUTOR DEL ESTUDIO:	I.C.M.I GEOTECNIA GONZALO ADOLFO FIGUEREDO CAMACHO

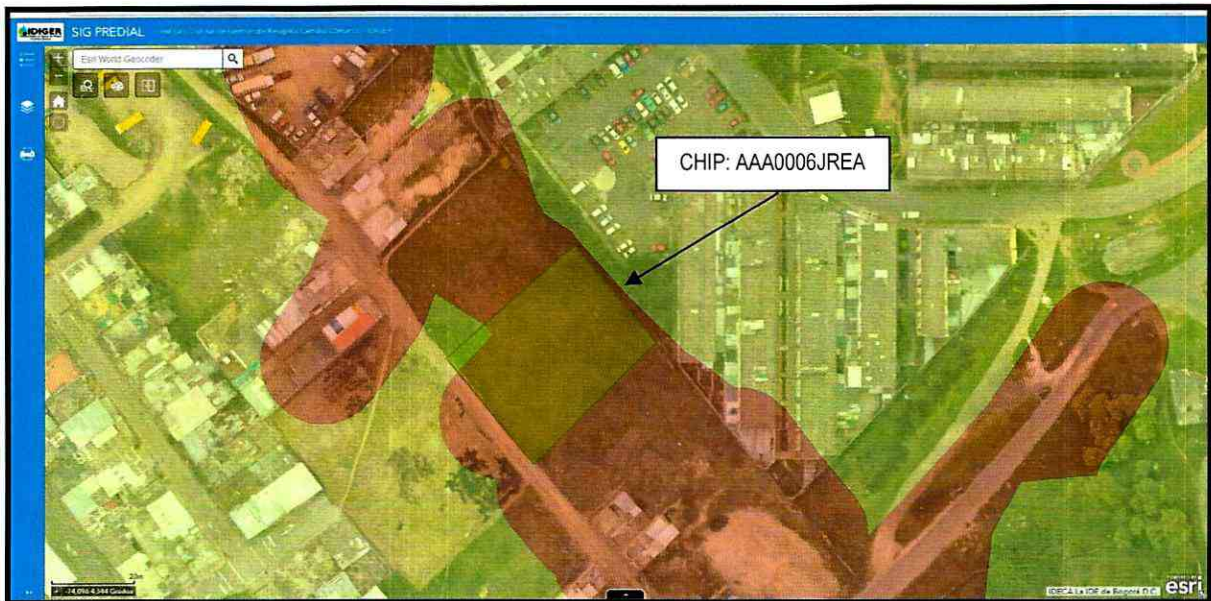
**Figura 1.** Localización general del proyecto **“MULTIFAMILIAR VILLA HILDA”** en el Plano Normativo de Amenaza por Movimientos en Masa (Decreto 190 de 2004).

De acuerdo con el plano normativo de Amenaza por Remoción en Masa del Plan de Ordenamiento Territorial – POT (Decreto 190 de 2004), el sector se encuentra en zona de Amenaza Media y Alta por movimientos en masa (Figura 1).

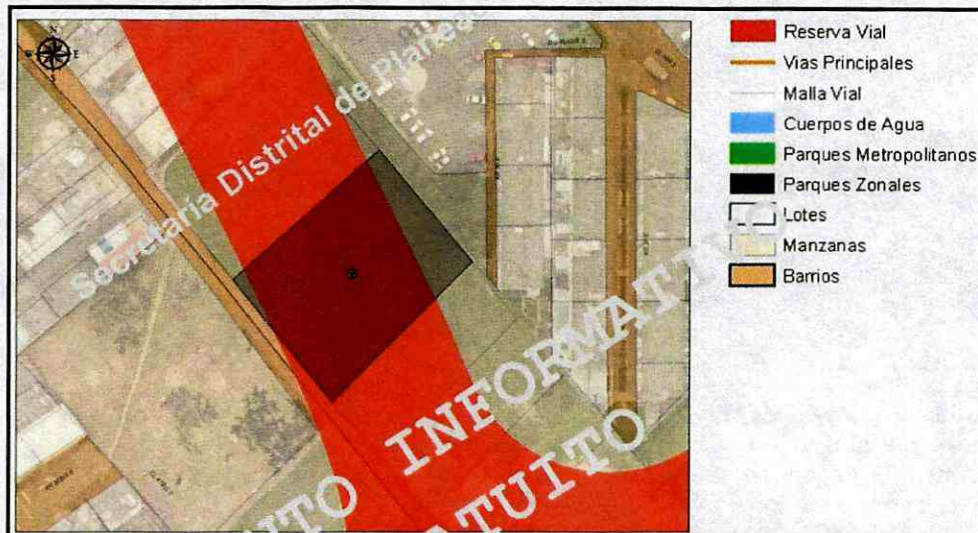
**Figura 2.** Zona de Reserva Vial según Decreto 190 de 2004.

Adicionalmente y de acuerdo a información suministrada por la comunidad y corroborada en la base de datos de la entidad, se advierte que el predio podría encontrarse en zona de influencia directa del corredor de la Avenida de La Guacamaya, ver **Figura 2**, la cual es una vía de la malla vial arterial tipo V-3 de 30 metros de ancho mínimo entre líneas de demarcación, diseñada según RES de 28/04/2003.

Se advierte que el predio objeto de estudio donde se emplazará el **PROYECTO MULTIFAMILIAR VILLA HILDA** podría encontrarse en zona de influencia directa del corredor de la Avenida de La Guacamaya, la cual es una vía de la malla vial arterial tipo V-3 de 30 metros de ancho mínimo entre líneas de demarcación, diseñada según RES de 28/04/2003. Los predios que se encuentran en zona de reserva por malla vial arterial les aplican las disposiciones contenidas en los artículos 178 y 179 del decreto 190 de 2004 "Por medio del cual se compilan las disposiciones contenidas en los decretos distritales 619 de 2000 y 469 de 2003."

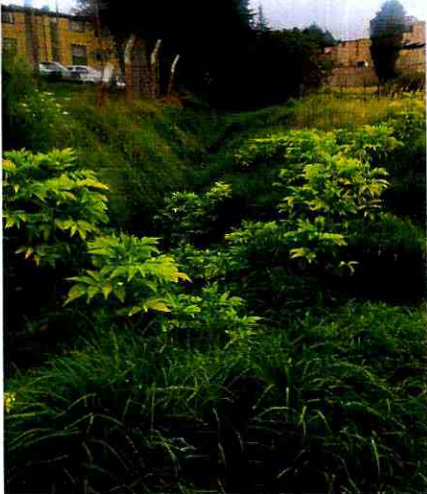
<b>Fotografía No 1.</b> Se evidencia que en el predio existe un drenaje intermitente, el cual cruza por el costado norte del predio.	<b>Fotografía No. 2.</b> Se observa el predio desde la parte inferior del mismo, donde se emplazará el proyecto.

No obstante lo anterior, vale la pena precisar que de acuerdo a lo mencionado en el concepto técnico de Legalización y regularización del barrio CT-5736 y lo evidenciado en campo, dentro del predio se desarrolla un cuerpo de agua intermitente, el cual, el consultor menciona en su informe y es necesario atender las recomendaciones presentadas en el informe: *"...dentro del predio se desarrolla un cuerpo de agua intermitente que se encuentran altamente intervenido por los procesos de urbanismo sobre su cauces. Si bien en la actualidad su presencia no parece incidir en la estabilidad del sector, estos flujos temporales de agua podrían generar procesos de reptación por lo que es preciso implementar las medidas de drenaje necesarias para dar una correcta conducción al agua de escorrentía superficial que discurre por allí."*

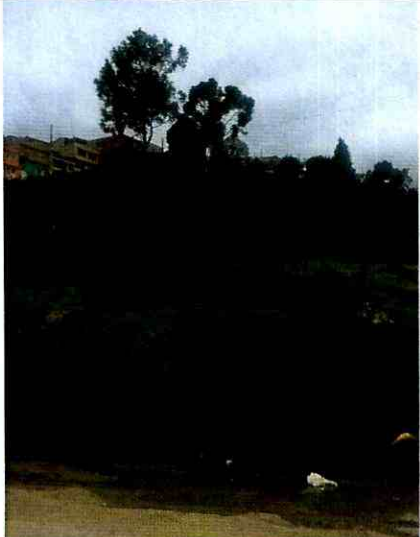
<b>Fotografía No 3.</b> Se observa el talud localizado en los predios adyacentes al predio de interés, por el costado noroccidental, donde se evidencia el origen del drenaje intermitente, el cual es interceptado por la vía subsiguiente al talud.	<b>Fotografía No. 4.</b> Seguimiento del talud, se evidencia vía, la cual intercepta e interrumpe el drenaje intermitente. Adicionalmente, la pendiente de la vía va hacia el sur.

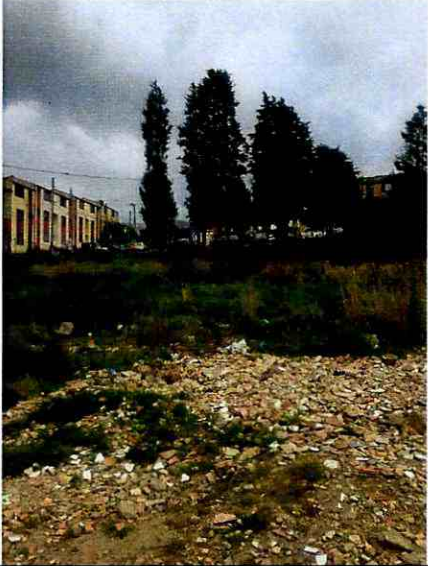
<p><b>Fotografía No 5.</b> Se observa el predio desde la parte sur del mismo, donde se evidencia que el área de estudio colinda con un conjunto residencial de casas. Se evidencia un reptamiento incipiente del talud que colinda con el drenaje intermitente debido al mismo. No obstante, no se evidencia afectación en las viviendas.</p>	<p><b>Fotografía No. 6.</b> Se observan las construcciones costado sur, donde se evidencian construcciones de 3 y 5 pisos. Evidenciando que la zona de estudio se encuentra altamente intervenida por procesos de urbanismo.</p>
