ALCALDÍA MAYOR DE BOGOTÁ D.C. <small>AMBIENTE</small> <small>Instituto Distrital de Gestión de Riesgos y Cambio Climático</small>	CONCEPTO TÉCNICO DE AMENAZA Y RIESGO	Código:	
		Versión:	
		Fecha de revisión:

1.1 CONCEPTO TÉCNICO No. CT:	CT-8227
1.2 SUBDIRECCIÓN:	Análisis de Riesgos y Efectos de Cambio Climático
1.3 GRUPO FUNCIONAL:	Conceptos y Certificaciones de Riesgos
1.4 CARTA REMISORIA No.	CR-28044

2.1 LOCALIDAD:	20. Sumapaz
2.2 VEREDA:	La Unión
2.3 CORREGIMIENTO:	San Juan
2.4 ÁREA (Ha):	25,97
2.5 FECHA DE VISITA:	06 de Abril de 2017
2.6 FECHA DE EMISIÓN:	25 de Julio de 2017
2.7 TIPO DE RIESGO:	Movimiento en Masa
2.8 VIGENCIA:	Temporal, mientras no se modifiquen significativamente las condiciones físicas del sector.

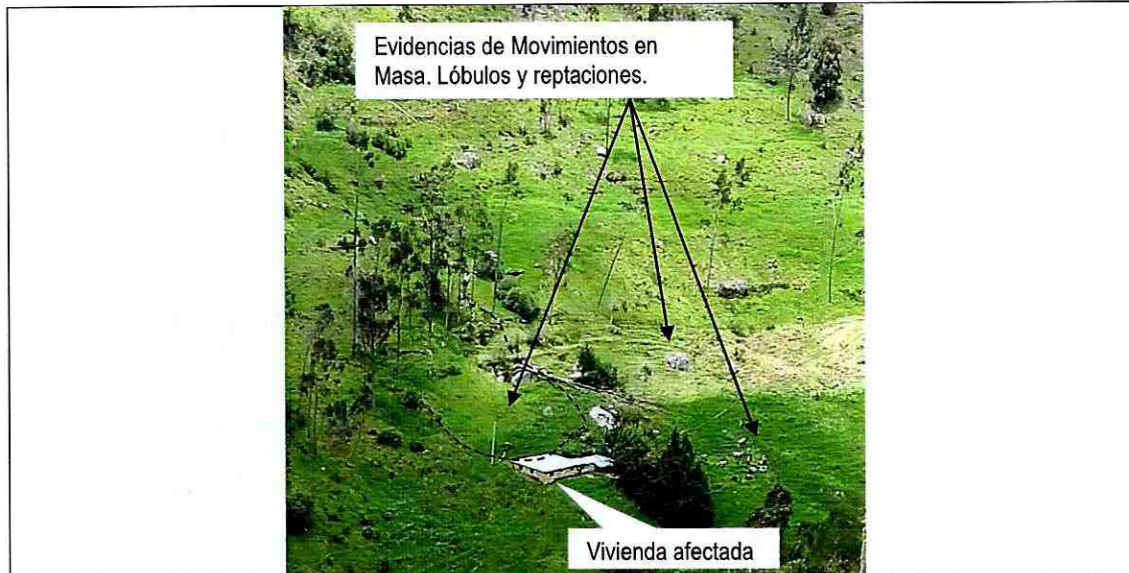
Durante la inspección visual realizada se identificó que los movimientos en masa descritos anteriormente (flujos de Tierras y reptación) se encuentran activos, se evidencian varios lóbulos frente al predio de la referencia y se identifican igualmente ondulaciones del mismo. Dichos movimientos han afectado directamente la vivienda donde se observan daños severos, tales como separaciones en las uniones de los muros divisorios y perimetrales de aproximadamente 5 cm de espesor, grietas en los mismos, así como hundimientos y

escalonamientos del piso en dirección sur. Dichos daños comprometen en la actualidad la estabilidad y habitabilidad de la vivienda. (Ver Fotografías 3 a 9).

Fotografía 3. Vista panorámica del movimiento en masa compuesto localizado en la finca El Vergelito de la Vereda La Unión de la Localidad de Sumapaz. Tomada el 06/04/2017.

- El sector donde se emplaza la vivienda se encuentra categorizado como zona de alto riesgo no mitigable (ARNM), por lo tanto se recomienda continuar con la evacuación de la vivienda y restringir su uso residencial.

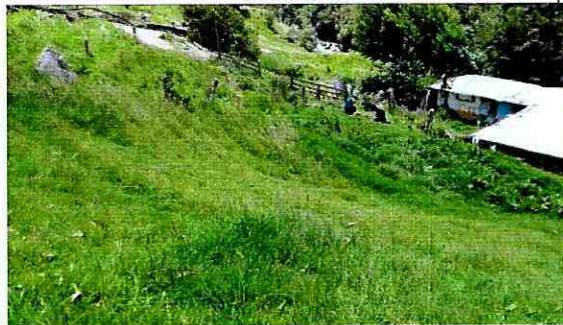
Fotografía 4. Inmediaciones de la vivienda, condiciones actuales del terreno en la finca El Vergelito. Tomada el 06/04/2017.

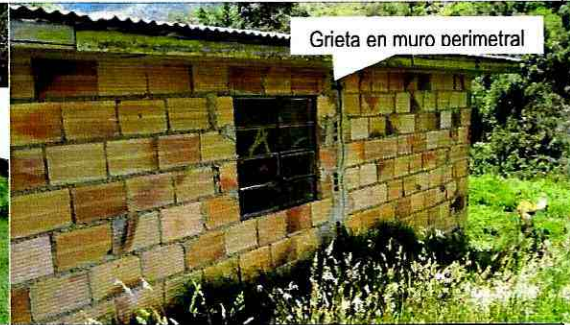
Fotografía 5. Condiciones actuales de la vivienda emplazada en la finca El Vergelito. Tomada el 06/04/2017.

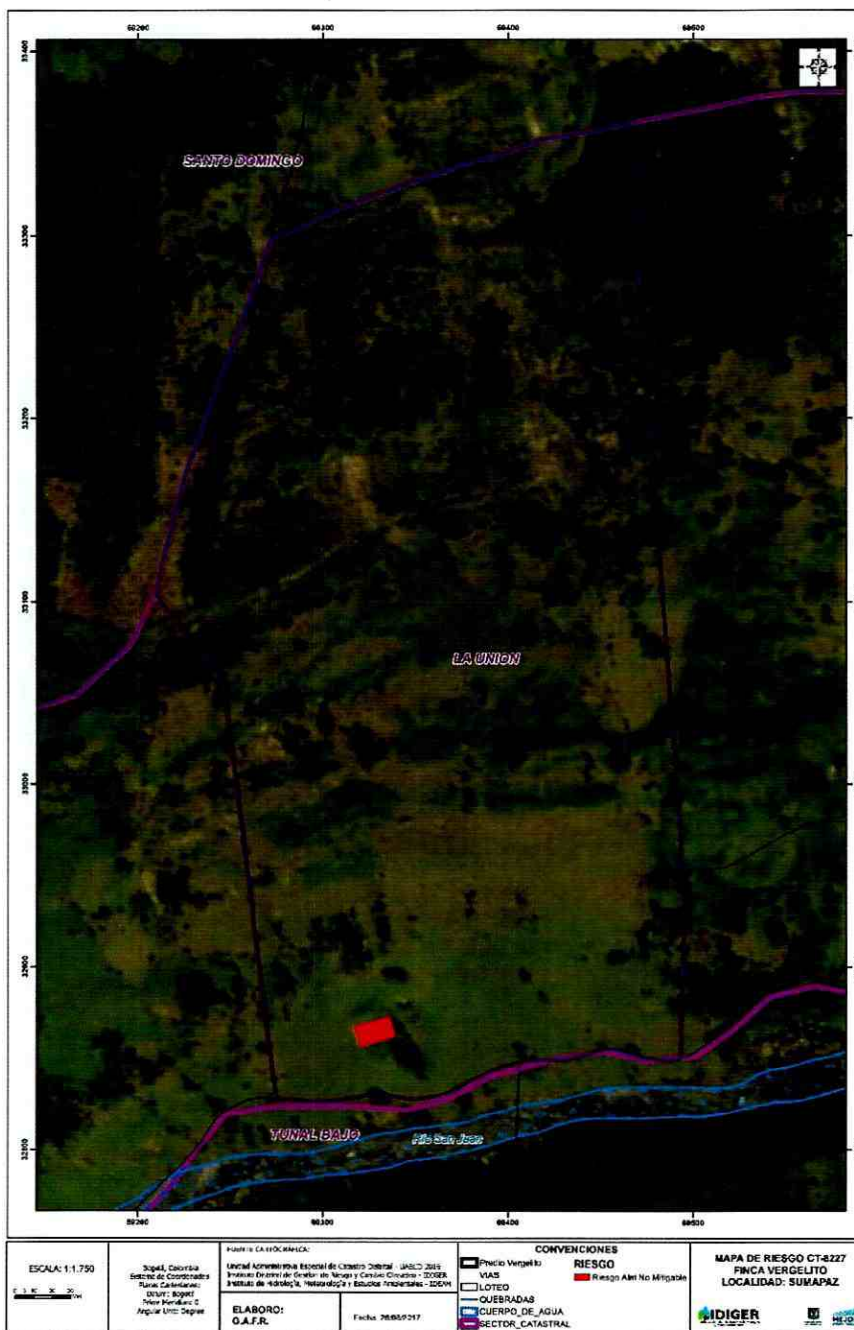
**ANEXO 2. MAPA DE ZONIFICACIÓN DE RIESGO POR REMOCIÓN EN MASA, PARA EL PREDIO
DENOMINADO FINCA EL VERGELITO DE LA LOCALIDAD DE SUMAPAZ**

Para la vivienda emplazada en la finca El Vergelito se estableció una caracterización de riesgo Alto, teniendo en cuenta que dicha vivienda se encuentra en amenaza alta por movimientos en masa y presenta una vulnerabilidad alta.

De acuerdo a la magnitud del proceso de movimiento en masa de carácter general sobre la ladera del predio de la finca El Vergelito, el cual se encuentra actualmente activo y las afectaciones estructurales observadas en la vivienda durante las visitas técnicas realizadas por el IDIGER, se determinó que dichas situaciones comprometen en el corto plazo la estabilidad global y habitabilidad de la vivienda, por lo cual se recomienda mantener la evacuación de la vivienda y declarar este sector donde se emplaza dicha edificación como zona en alto riesgo no mitigable. (ARNM) (Ver mapa anexo).
