1.1 CONCEPTO TÉCNICO No.:	CT-8242
1.2 DEPENDENCIA:	Análisis de Riesgos y Efectos de Cambio Climático
1.3 ÁREA FUNCIONAL:	Conceptos Técnicos para Proyectos Públicos
1.4 RESPUESTA OFICIAL No.	RO-97667

2.1 SOLICITANTE:	Subdirección de Plantas Físicas Secretaría de Integración Social
2.2 LOCALIDAD:	9. Fontibón
2.3 UPZ:	77. Zona Franca
2.4 PROYECTO:	Viabilidad urbanística del predio para la construcción de un Centro de Protección (Centro de Atención a Adulto Mayor)
2.5 ÁREA (Ha):	1,209
2.6 FECHA DE VISITA:	31 de Agosto de 2017
2.7 FECHA DE ELABORACIÓN:	21 de Septiembre de 2017
2.8 TIPO DE RIESGO:	Remoción en masa, inundación y avenidas torrenciales.
2.9 VIGENCIA:	Temporal, mientras no se modifiquen significativamente las condiciones físicas del sector.

Este documento está dirigido a la Secretaría de Integración Social, con el objeto de emitir Concepto Técnico para determinar la viabilidad urbanística del predio localizado en la Diagonal 15 D No 98 - 40, para construcción de un Centro de Protección (centro de Atención a Adulto Mayor).

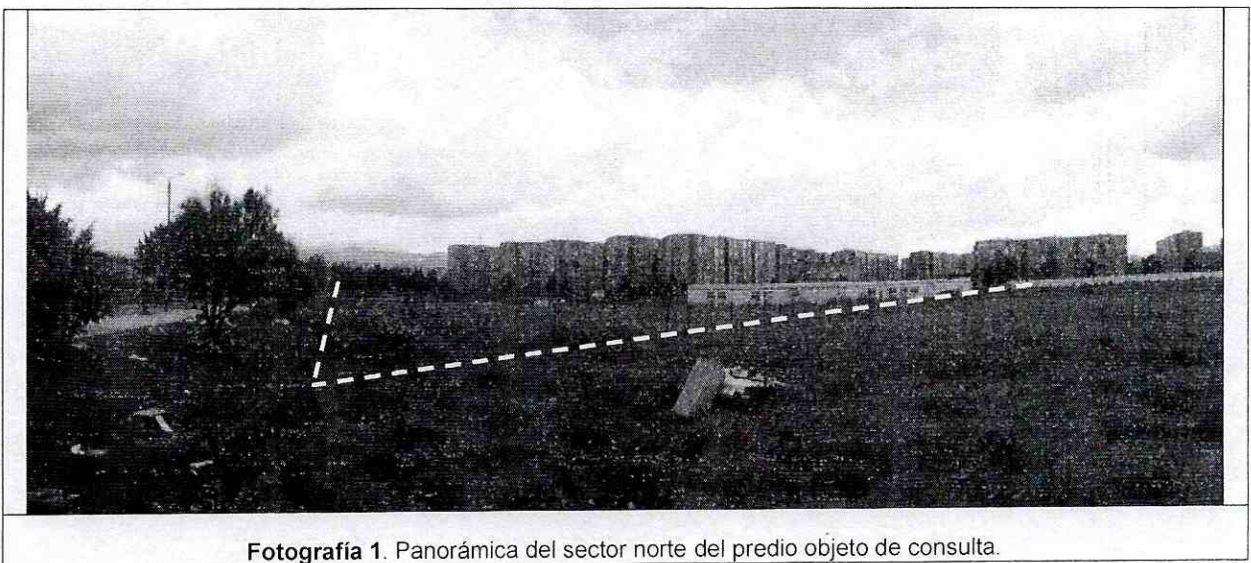
6.1 REGISTRO FOTOGRÁFICO

Se observó la disposición de residuos sólidos y escombros de construcción, en sectores aledaños al predio.

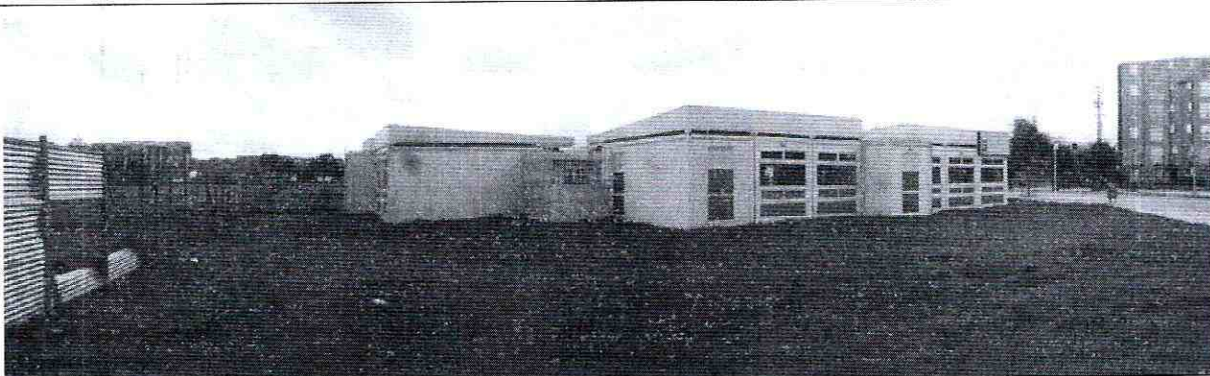
Fotografía 2. Panorámica del sector sur del predio objeto de consulta, donde se localiza la infraestructura correspondiente a la Casa de Pensamiento.

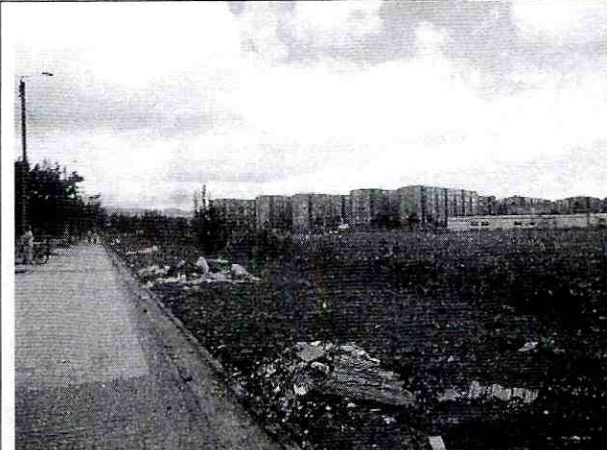
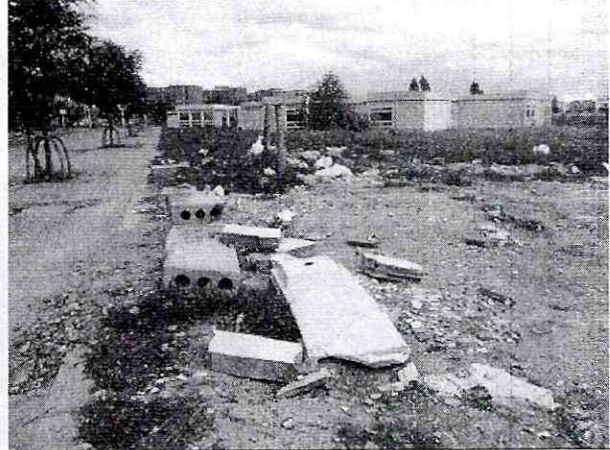
Fotografías 4 y 5. En los sectores periferales del predio se observó la disposición de residuos sólidos, entre los que se incluyen escombros y materiales de construcción.

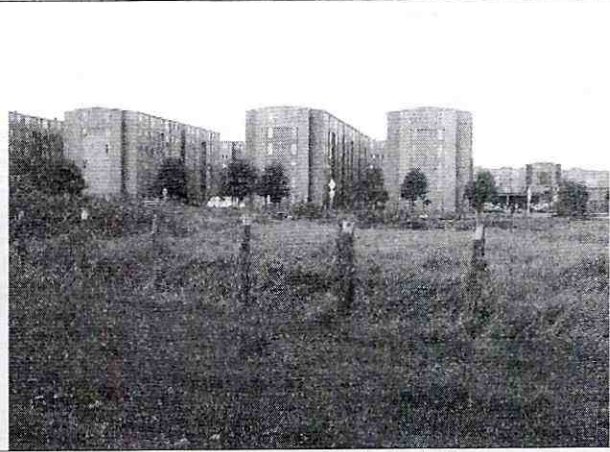
Fotografías 6 y 7. Vegetación existente en el predio, donde predomina la vegetación herbácea.

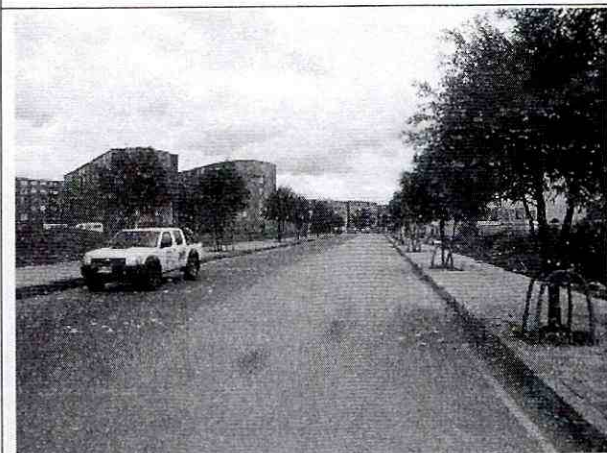
DIAGONAL 15D

Las vías perimetrales al predio son de tipo vehicular y peatonal pavimentadas, con obras de manejo de drenaje pluvial.

Fotografías 8 y 9. Condición de las vías periferales al predio objeto de consulta.
