| 1.1 CONCEPTO TÉCNICO No.: | CT-8314 |

| 2.4 PROYECTO: | implementación de la infraestructura de transporte del sistema zonal de Transmilenio S.A. |
| 2.6 FECHA DE VISITA: | 23 de Noviembre de 2017 |

El presente documento se enfoca en el predio denominado “El Gaco”, correspondiente a uno de los cinco (5) predios priorizados para la presente vigencia, y que tiene como nomenclatura de referencia Calle 64 No. 127 – 51 con CHIP AAA0153RXLF, de la Localidad de Engativá.

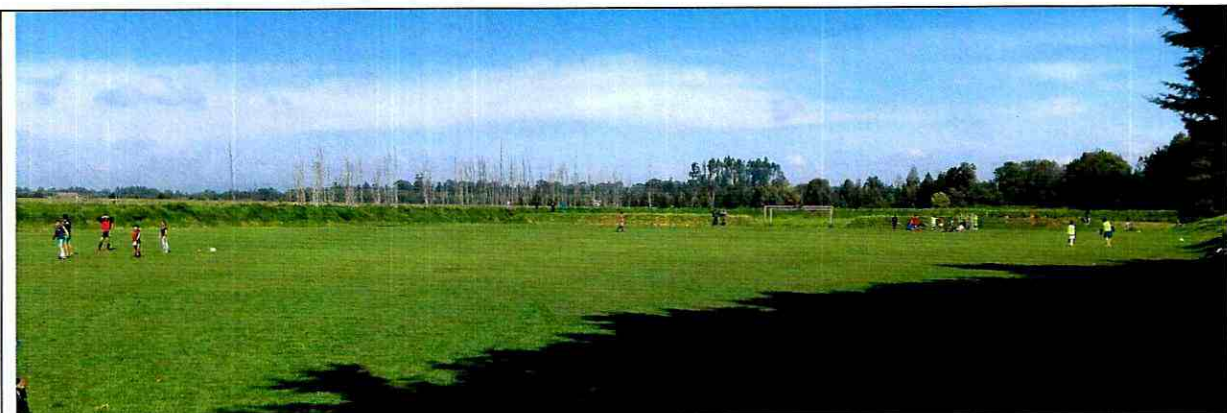
En el sector central y Norte del predio, funcionan dos canchas de futbol en grama natural, este sector se encuentra topográficamente deprimido respecto a los sectores aledaños, a una cota aproximada de 1,5 metros por debajo de las bodegas de la ETB, la Calle 64 y el Canal Marantá. Este sector no presenta cerramiento, y el límite oriental contiguo a la Calle 64 se encuentra delimitado por varios individuos arbóreos.

Las canchas de futbol se encuentran separadas entre sí por un terraplén de aproximadamente 2,5 metros de altura y 4 metros de ancho, adicionalmente, el límite occidental de las canchas corresponde a un terraplén de aproximadamente 2,5 metros de altura y 4 metros de ancho que sirve como límite entre estas y una vía aladaña al Canal Marantá.

Fotografía 1. Panorámica del sector centro y norte del predio "El Gaco", se aprecian las canchas de fútbol mencionadas.

- En consideración a que la parte central y norte del predio donde se emplazan las canchas de futbol, se encuentran a una cota inferior a la del canal Marantá y Calle 64; se debe tener en cuenta esta condición al plantear el programa de gestión del riesgo, de acuerdo con las posibles intervenciones y/o afectaciones que se puedan generar frente a posibles encharcamientos por fallas en el sistema de alcantarillado o reboses en el Canal Maranta.

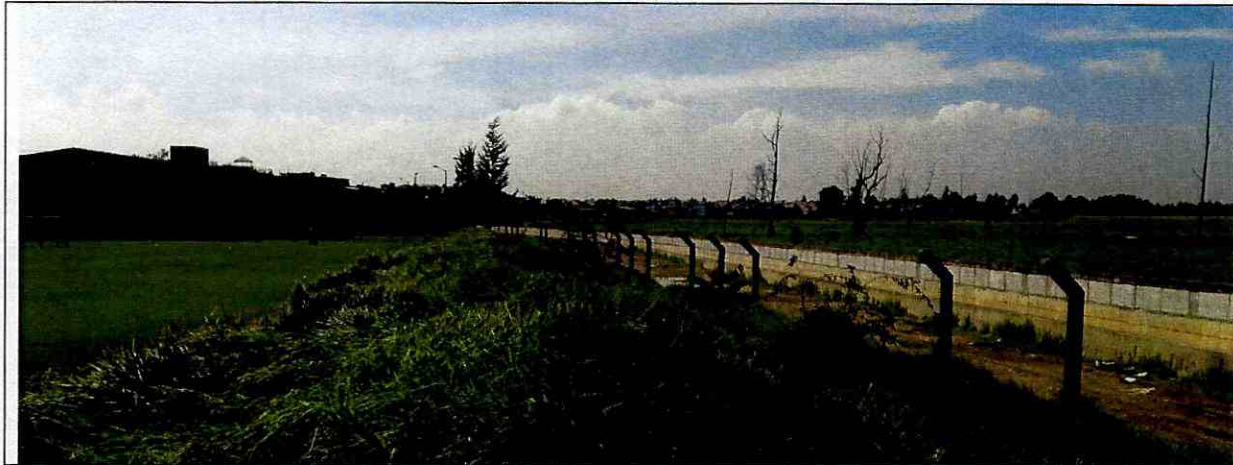
El canal Marantá corresponde a una estructura de sección rectangular, en concreto, de aproximadamente 2 metros de ancho por 1,5 metros de profundidad, que se comunica hacia el Norte con el Humedal Jaboque.

Fotografía 2. Panorámica vista hacia el Sur, donde se aprecia el canal Marantá hacia el occidente, separado de las canchas de fútbol por un jarillón, y al fondo, las construcciones correspondientes a bodegas de la ETB.

- Teniendo en cuenta que el predio limita en su costado occidental con el Canal Marantá, es necesario que en la formulación del programa de gestión del riesgo se consideren las posibles afectaciones que se puedan generar desde dicho canal. El programa debe incluir todas la estrategias para lograr un adecuado conocimiento de los riesgos, que lleven a estructurar las obras y actividades para la reducción del riesgo y planificar el manejo de las posibles respuestas; éste último aspecto permite dar cumplimiento a las normas vigentes en lo relacionado con la formulación de planes de contingencia ⁽³⁾.

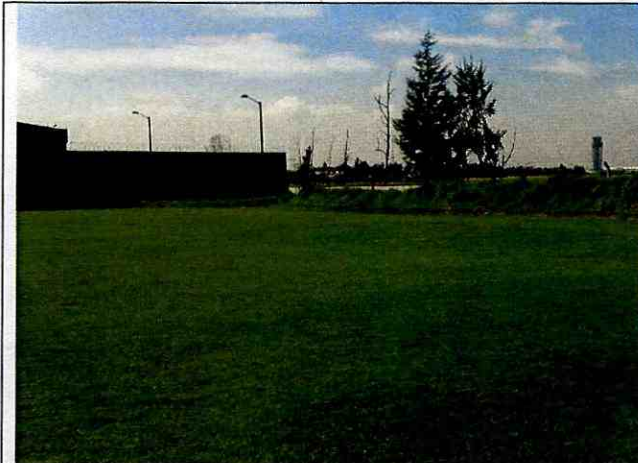
Fotografía 3. Cancha de fútbol, localizado en una cota inferior al Canal Marantá. Al fondo, izquierda se observan las bodegas de la ETB.

- El sector Central y Norte del predio denominado “El Gaco”, localizado en la Calle 64 No- 127 - 51, se encuentra a una cota inferior (aproximadamente 1,5 metros), respecto tanto a la vía que lo circundan (Calle 64), como al Canal Maranta.

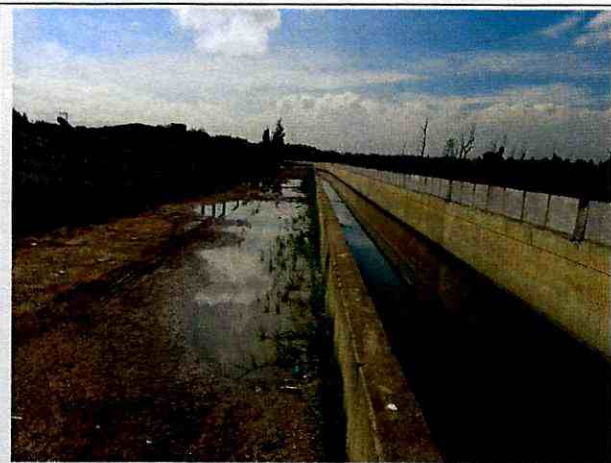
Fotografía 4. Canal Marantá, visto hacia el sur, separado de la cancha de fútbol por vía y terraplén.

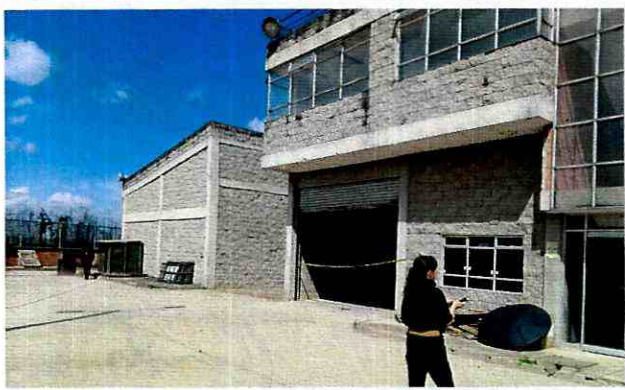
encuentra construida y corresponde a bodegas de la ETB, y patios, las construcciones que tienen uno o dos niveles con estructura aporticada conformada por columnas y vigas de concreto, cubierta liviana en fibro cemento soportados sobre cerchas metálicas, los muros corresponden a mampostería en bloque de concreto. El sector de bodegas presenta cerramiento en malla eslabonada y serpentina. En general, de acuerdo con la inspección visual, las construcciones evidencian buenas condiciones y no se observa ningún tipo de afectación estructural.

Fotografía 5. Bodegas de la ETB, localizadas en el sector sur del predio "El Gaco".

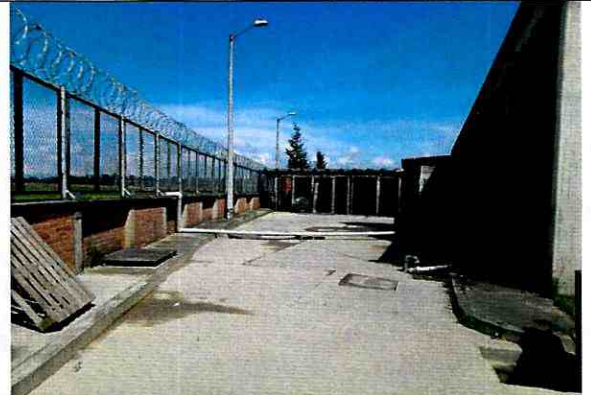
Fotografía 6. Costado occidental de las bodegas de la ETB, localizadas en el sector sur del predio "El Gaco".
