DIRECCIÓN DE PREVENCIÓN Y ATENCIÓN DE EMERGENCIAS

CONCEPTO TÉCNICO No 3945

ENTIDAD SOLICITANTE: D.A.P.D.
OBJETIVO: CONSULTA PRELIMINAR PLAN PARCIAL
LOCALIDAD: SUBA
UPZ: 24 – NIZA
PREDIO: BELLOMONTE
AREA: 13 Ha
TIPO DE RIESGO: REMOCIÓN EN MASA
FECHA DE VISITA: 5 DE DICIEMBRE DE 2003

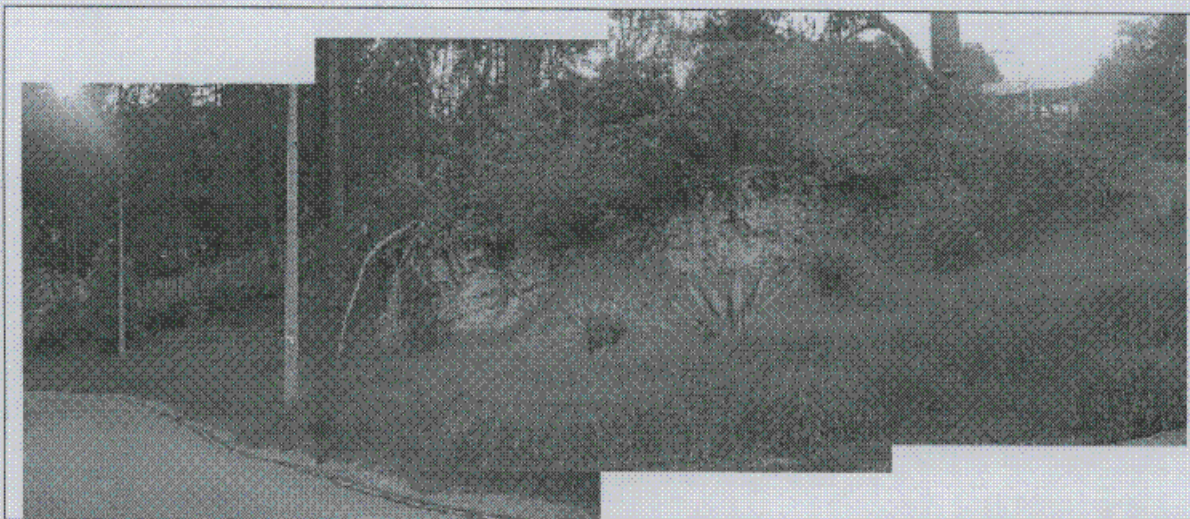
El predio "Bellomonte" hace parte de la ladera oriental de los cerros de Suba, conformada por rocas arcillosas del conjunto inferior de la Formación Guaduas (ver foto No.1). Presenta topografía con pendiente baja a moderada excepto la esquina sur donde la pendiente es alta. Actualmente el sector está destinado a vivienda campestre familiar con amplias zonas de bosque y jardines

Fotografía 1. Talud de corte costado occidental de la Carrera 83, el cual muestra los niveles superficiales de arcillolita gris del Conjunto Inferior de la Formación Guaduas.

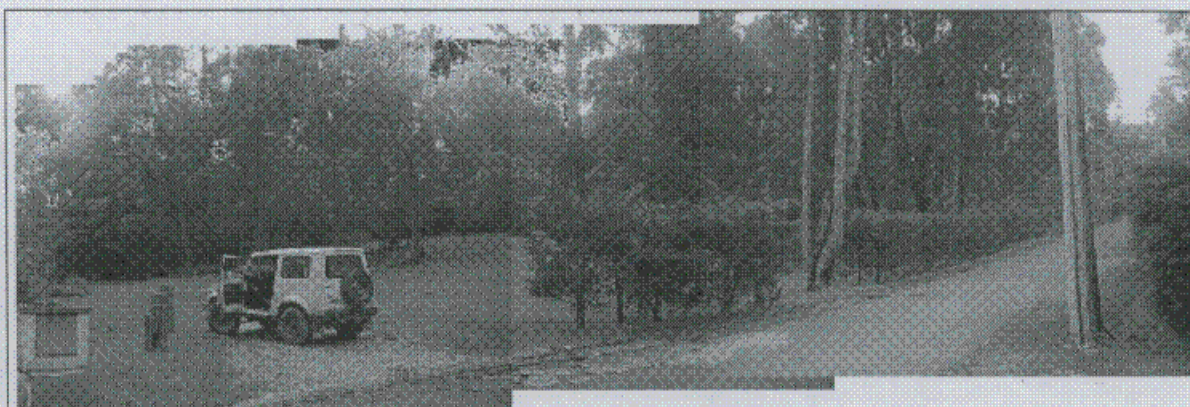
Fotografía 2. Sector central del predio con topografía de pendiente baja a moderada y buenas condiciones de estabilidad.

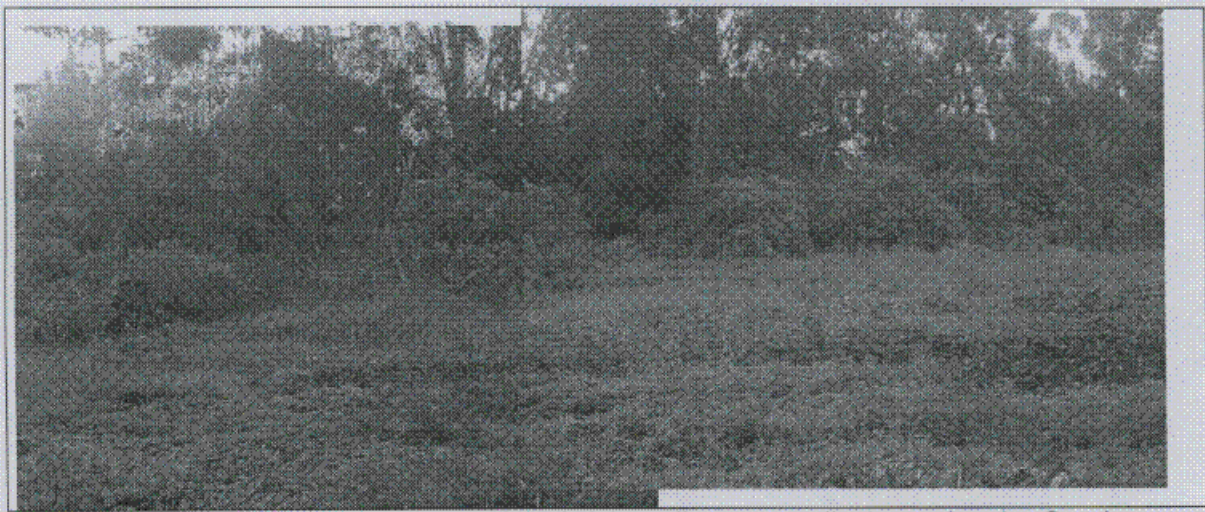
El reconocimiento de campo permitió establecer que en la franja de pendiente moderada paralela al límite occidental del predio, se presentan algunas manifestaciones de reptamientos locales (ver foto No.3).

Fotografía 3. Detalle del costado occidental del predio con pendiente moderada. Se observan localmente flujos lentos superficiales de la capa de suelo residual.

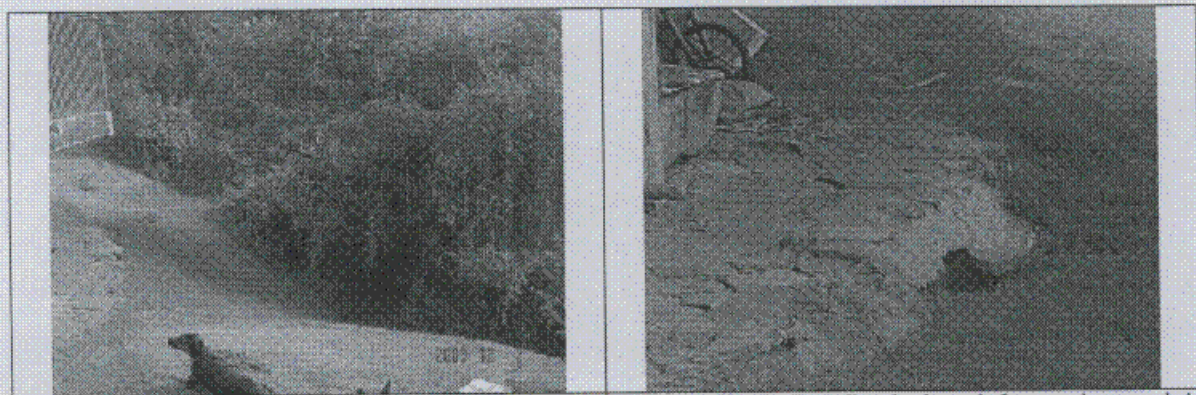
En el sector de pendiente alta, correspondiente a la esquina sur del predio, se presentan flujos de tierra que alcanzan la parte superior de la ladera, afectando

parcialmente el piso exterior de piedra pegada adyacente a la casa localizada en este costado (ver fotografías No.4 y No.5).

Fotografía 4. Vista del costado sur del predio, correspondiente a la zona de pendiente alta. Se presentan flujos superficiales que han afectado el piso exterior de la casa.

Fotografía 5. Detalle de las deformaciones del piso exterior de piedra pegada afectado por los flujos de tierras de la zona sur del predio.

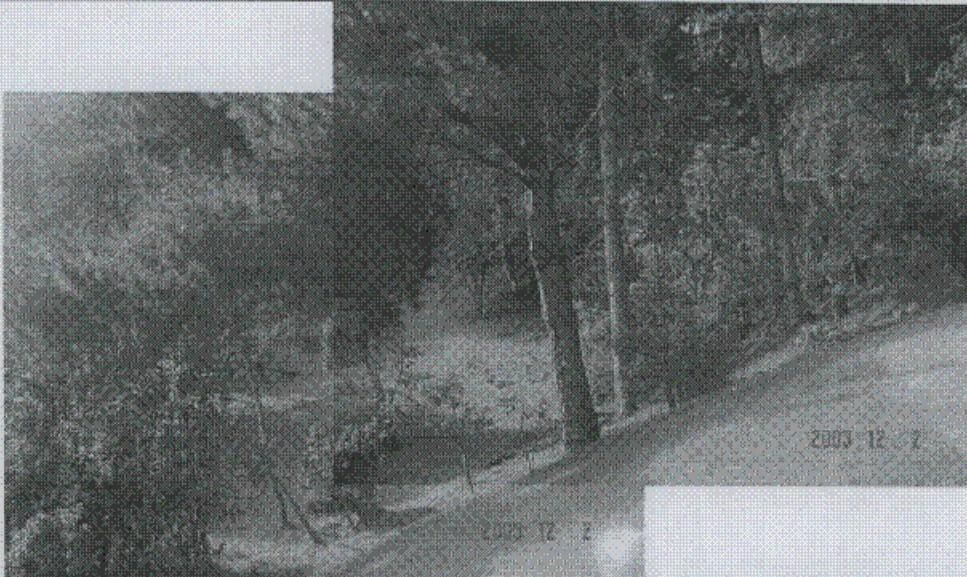
Igualmente el sector sur-oriental, de pendiente alta evidencia fenómenos de reptamiento de suelos superficiales, destacándose la presencia de árboles inclinados (ver fotografía No.6).

Fotografía 6. Vista hacia el sector sur-oriental del predio, zona de características similares a las indicadas en la fotografía 5. Se observan algunos árboles inclinados asociados con los flujos lentos superficiales del suelo residual.

De acuerdo con lo observado en el reconocimiento de campo, se ratifica la condición de amenaza media por Remoción en Masa.

Por consiguiente y para incorporar el predio al desarrollo urbano de la ciudad, es necesario que el urbanizador cumpla con lo establecido en el artículo 85 Decreto 619/2000 "Condicionamientos Para Futuros Desarrollos Urbanísticos".

Para la solicitud de Licencia de Urbanismo se debe anexar un estudio detallado de amenazas y riesgo el cual debe incluir el diseño de obras de mitigación en cumplimiento con lo definido en la Resolución 364 del 17 de octubre de 2000, emitida por la Dirección de prevención y Atención de Emergencias.
