CONCEPTO TÉCNICO N° 4268

ENTIDAD SOLICITANTE: D.A.P.D. – Gerencia de Planes Parciales
LOCALIDAD: SUBA
UPZ: 27 - Suba
PREDIO: **SAN IGNACIO**
ÁREA (Ha): 13.744
FECHA DE EMISIÓN: 24 de Noviembre de 2005
TIPO DE RIESGO: Por remoción en masa.
VIGENCIA: Temporal, mientras no se modifiquen significativamente las condiciones físicas del sector o se realicen obras de mitigación.

Este documento está dirigido a la Gerencia de Planes Parciales del Departamento Administrativo de Planeación Distrital (DAPD) para resolver una consulta de un predio denominado como Plan Parcial "**San Ignacio**"; por tanto pretende mejorar el nivel de resolución de la zonificación de amenaza actualmente existente.

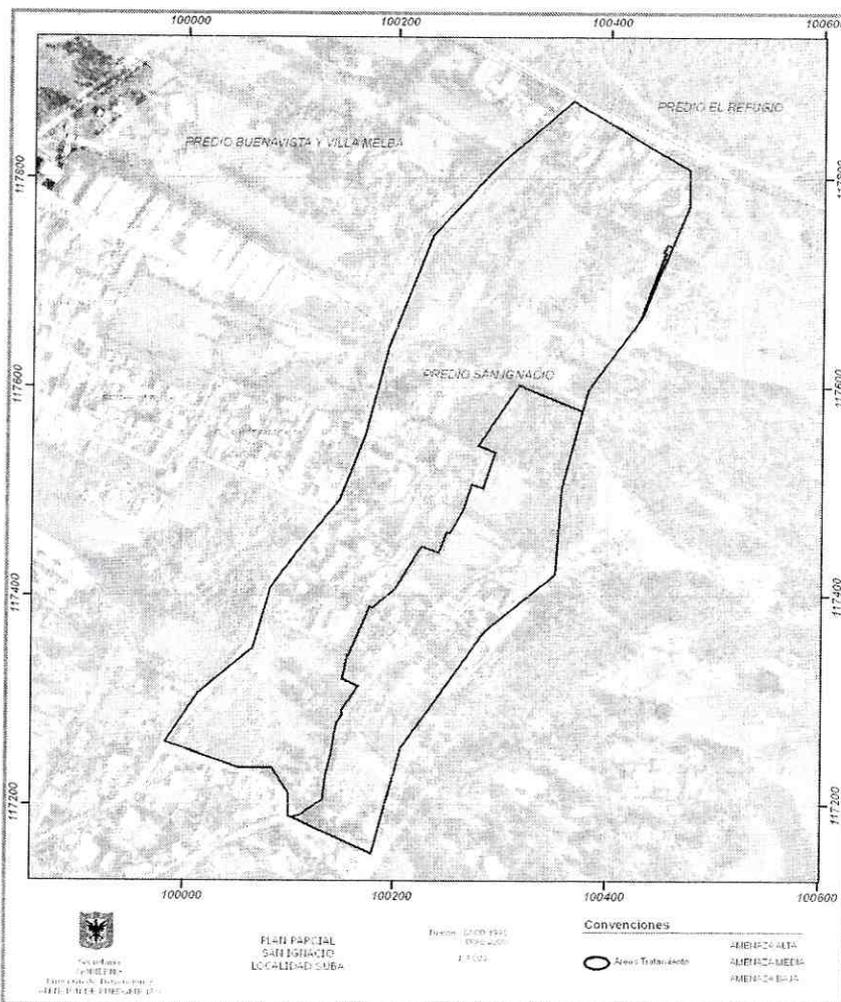
De acuerdo con el mapa N° 3 en el predio de la consulta predomina amenaza media con dos franjas muy pequeñas en amenaza alta.

Figura N° 1. Esquema de localización del predio "San Ignacio" y Mapa de zonificación de amenaza por Fenómenos de Remoción en Masa, según el POT.

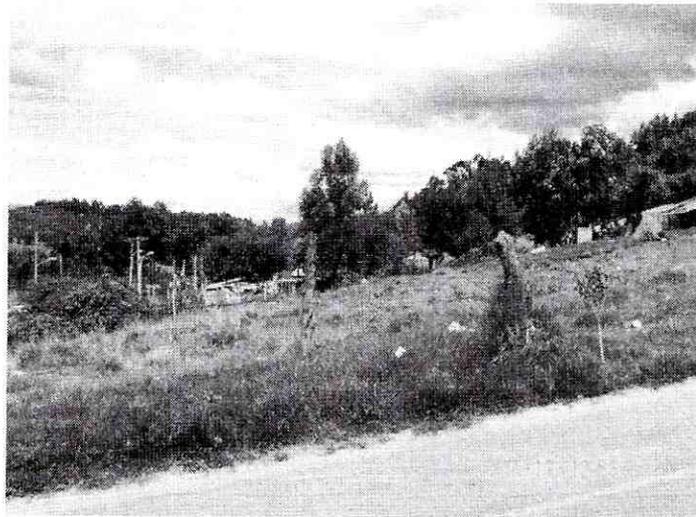
Fotografía N° 1. Aspecto del tercio medio del predio "San Ignacio". Como rasgo relevante se observa la pendiente moderada la cual se mantiene en la totalidad del área del predio.

- Laderas de poca a mediana inclinación, morfología levemente ondulada sobre materiales blandos que cubren rocas del terciario con tramos homogéneos de pendientes que oscilan entre 10° y 25° (Fotografía N° 1). Se localizan en la totalidad del predio y dispone en buena parte de toda su área de cobertura vegetal de tipo arbórea (bosque) o pastizales (Fotografías N° 2 y N° 3). Las condiciones de humedad se advirtieron bajas durante su reconocimiento. La estabilidad general es buena y no se identifican procesos salvo los derivados de intervención antrópica consistente en pequeños cortes (generalmente inferiores a 1 m) y/o conformación de rellenos para la construcción de vivienda.

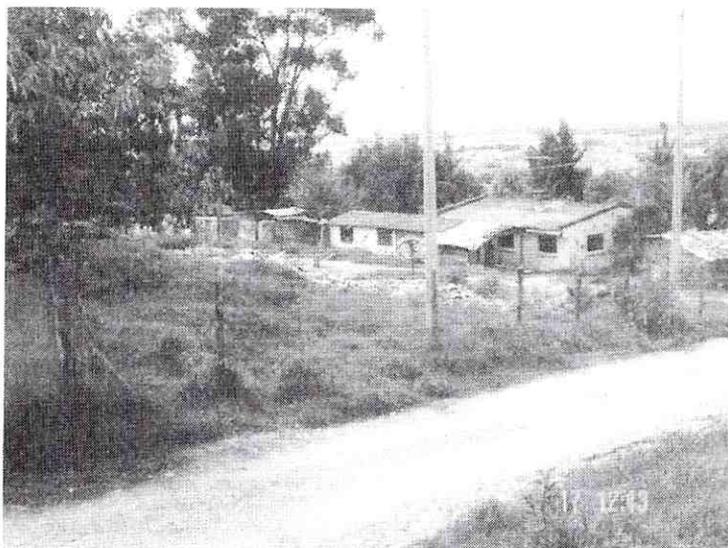
Fotografías N° 2. La imagen da una idea de la pendiente del terreno, de la cobertura (vivienda concentrada en el costado occidental y vegetación en el resto del área de la consulta).

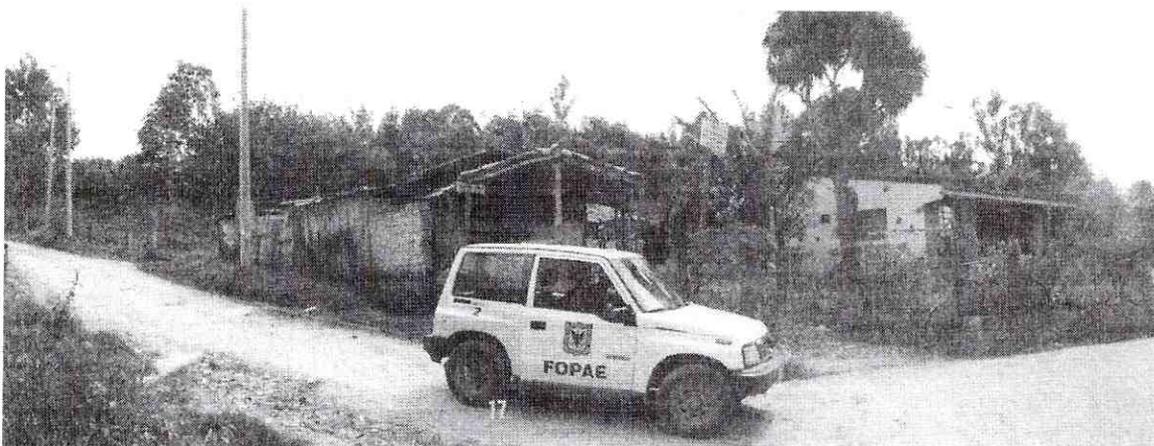
Fotografía N° 4. Aspecto de la esquina noroccidental del predio "San Ignacio", se ve parte de la tipología de vivienda que predomina en el área.

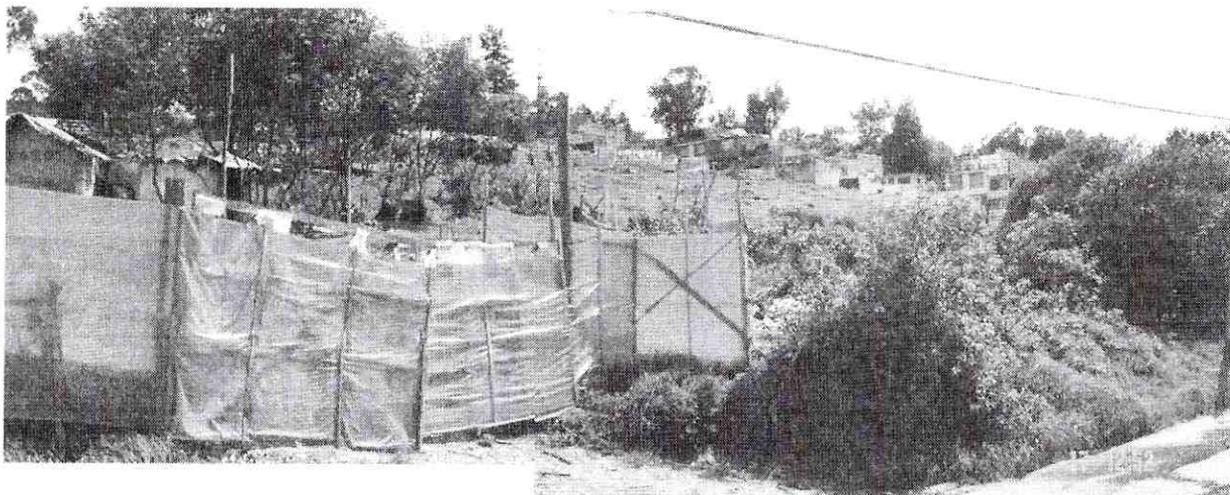
Fotografía N° 6. Sección al suroccidente del predio "San Ignacio" en donde se aprecia una ladera de pendiente moderada y vegetación consistente en pastizales y arbórea.
