DIRECCIÓN DE PREVENCIÓN Y ATENCIÓN DE EMERGENCIAS

CONCEPTO TÉCNICO N° 4272**1. INFORMACIÓN GENERAL**

ENTIDAD SOLICITANTE: D.A.P.D. – Gerencia de Planes Parciales
LOCALIDAD: SAN CRISTÓBAL
UPZ: 32 – San Blas
PREDIO: HACIENDA EL TABLÓN
ÁREA (Ha): 13.89
FECHA DE EMISIÓN: 3 de diciembre de 2005
TIPO DE RIESGO: Por remoción en masa.
VIGENCIA: Temporal, mientras no se modifiquen significativamente las condiciones físicas del sector o se realicen obras de mitigación.

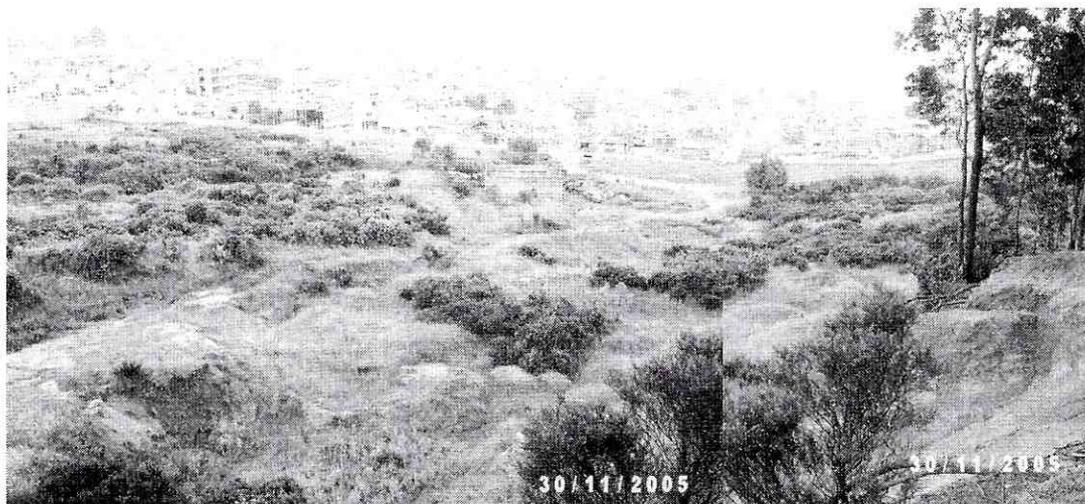
Fotografías N° 3. Panorámica de la parte baja del predio Hacienda El Tablón, se aprecia la baja pendiente.

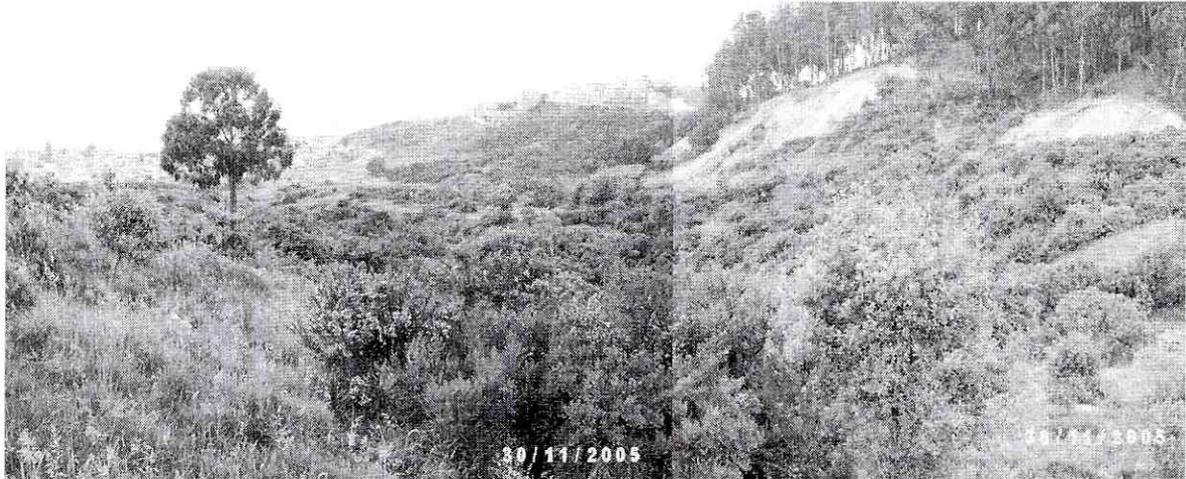
Fotografías N° 4. Panorámica del extremo norte (junto al barrio Nueva España Parte Alta) del predio Hacienda El Tablón, se notan zonas de erosión.

Los procesos erosivos activos, están ocasionados principalmente por la acción del agua de escorrentía sobre antiguos cortes de explotación o sobre rellenos no consolidados. El cerro localizado hacia el centro de la zona, corresponde con una superficie estructural basculada hacia el occidente no presenta evidencias de inestabilidad, aunque hacia sus bordes es afectado por erosión laminar, en surcos y en cárcavas (Fotografías N° 6 y N° 7).

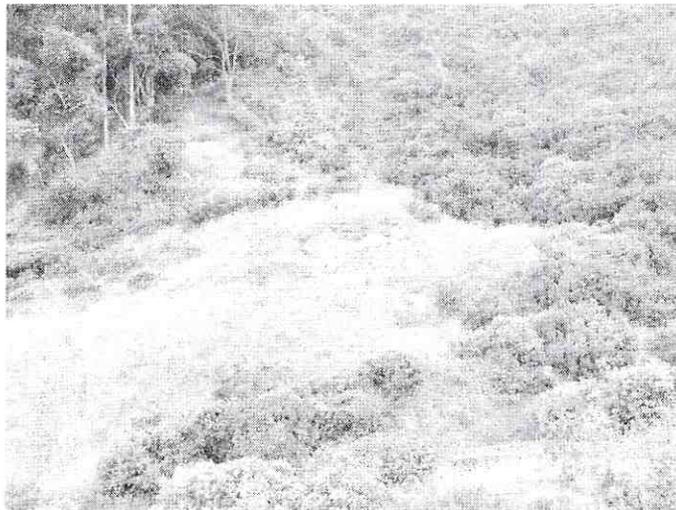
Fotografía N° 5. Aspecto de un pequeño deslizamiento muy cerca de la confluencia de la quebrada El Tablón con la quebrada Los Toches.

Adicional a lo anterior se reconocen como proceso existente, en la confluencia de la quebrada El Tablón con la quebrada Los Toches un pequeño deslizamiento (Fotografía N°

- Según el Mapa N° 3 del POT, en el predio "Hacienda El Tablón" predomina amenaza media por remoción en masa con algunas franjas en amenaza alta (cerca a la quebrada Los Toches), situación que fue corroborada en el reconocimiento del sitio, se estima que el cauce de la quebrada El Tablón en la zona donde se presentó el deslizamiento ya descrito también corresponde a amenaza alta.

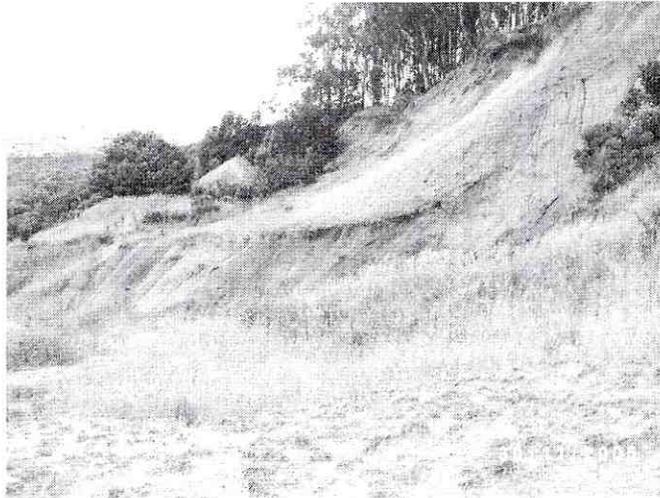
Fotografía N° 6. Imagen que da una idea de las zonas de erosión en surcos.

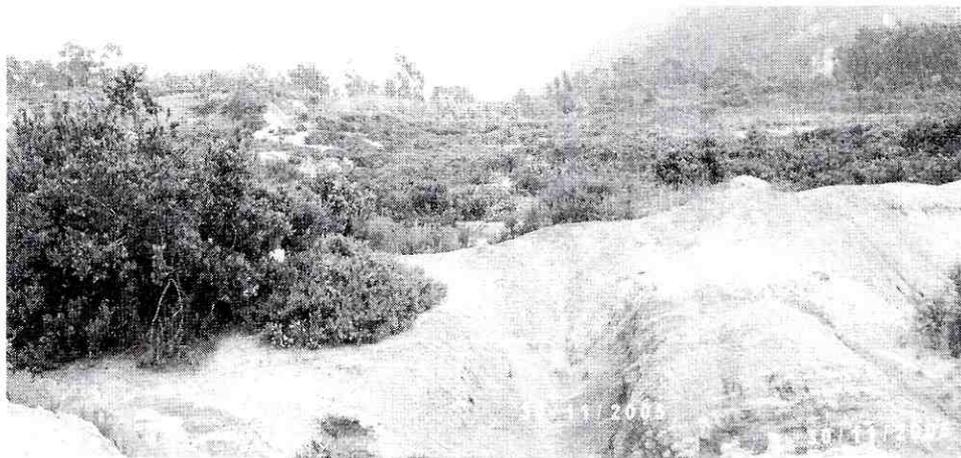
Fotografía N° 7. La que se observa es erosión avanzada tipo carcavamiento en estratos competentes (areniscas).
CT 4272 – PREDIO “HACIENDA EL TABLÓN”
