DIRECCIÓN DE PREVENCIÓN Y ATENCIÓN DE EMERGENCIAS

**CONCEPTO TÉCNICO N° 5097**

**POLIGONO:** El Pedregal

**TIPO DE RIESGO:** Remoción en masa

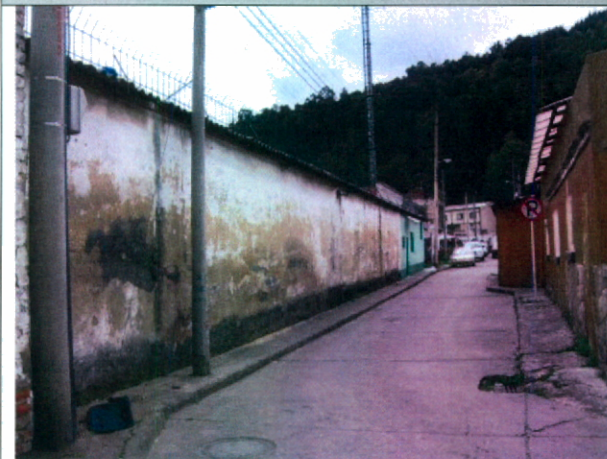
Foto # 1 Panorámica de la Calle 101, se observa pendiente suave del terreno y presencia de edificaciones obsoletas.

polígono, un porcentaje importante de las edificaciones que lo conforman no fueron construidas bajo ninguna norma de construcción; por lo anterior, se recomienda la aplicación y exigencia de la NSR 98, y el Código de Construcciones de Bogotá de acuerdo con la normatividad vigente.

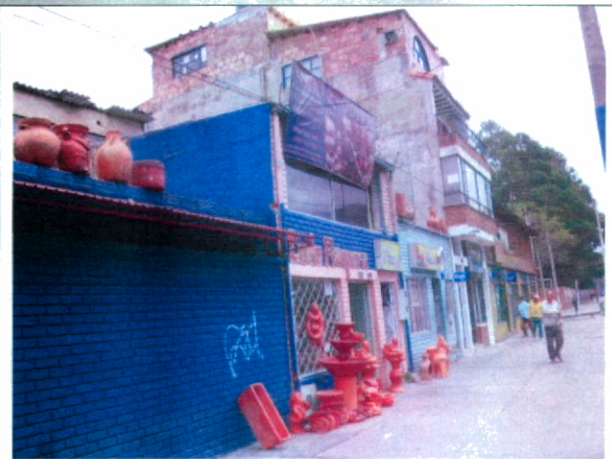
Foto # 2 Actividad comercial desarrollada sobre la Avenida Carrera Séptima

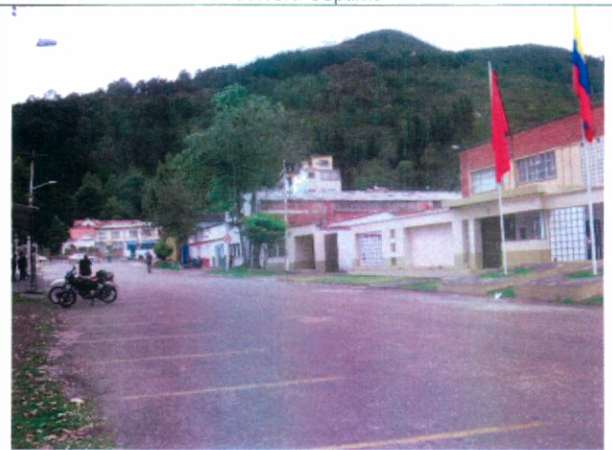
Foto # 4 Edificación de carácter institucional sobre la Calle 102, adyacente a la Escuela de Infantería
