<p>ALCALDÍA MAYOR DE BOGOTÁ D.C. GOBIERNO SEGURIDAD Y CONVIVENCIA Fondo de Prevención y Atención a Emergencias</p>	CONCEPTO TÉCNICO PARA PROGRAMA DE PLANES PARCIALES	Código:	GAR-FT-11
		Versión:	03
		Código Documental:

1.1 CONCEPTO TÉCNICO No.	CT 6091
1.2 ÁREA:	Investigación y Desarrollo
1.3 COORDINACIÓN:	Conceptos Técnicos
1.4 CARTA REMISORIA No.	CR 11220

2.1 SOLICITANTE:	Secretaría Distrital de Planeación – Dirección de Patrimonio y Renovación Urbana
2.2 LOCALIDAD:	3. Santa Fe
2.3 UPZ:	91. Sagrado Corazón
2.4 PLAN PARCIAL:	Plan Parcial de Renovación Urbana “Alameda Cultural”
2.5 ÁREA (Ha):	7.52
2.6 FECHA DE EMISION:	22 de febrero de 2011
2.7 TIPO DE RIESGO:	Riesgo Público
2.8 VIGENCIA:	Temporal, mientras no se modifiquen significativamente las condiciones físicas del sector.

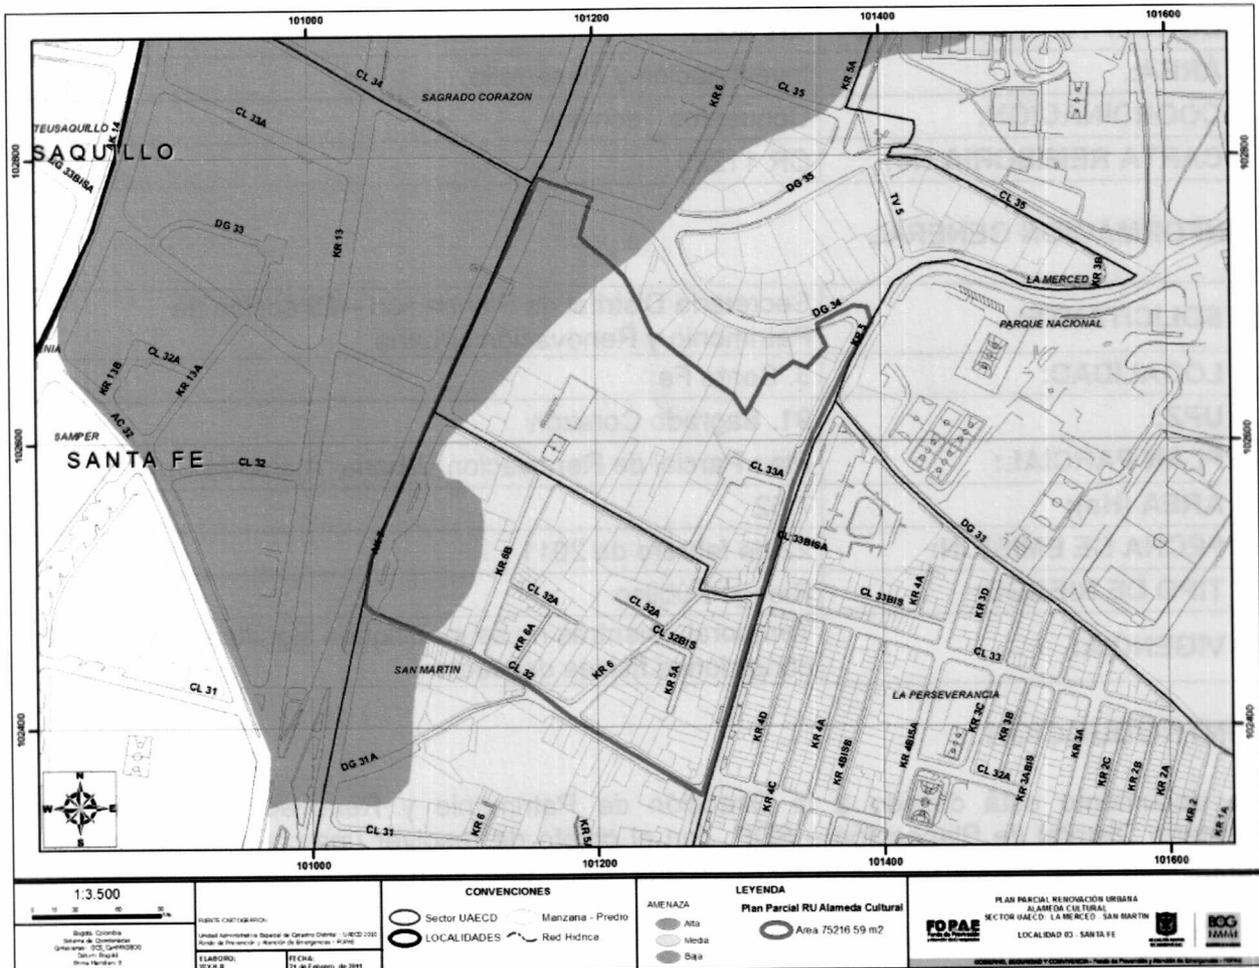
Figura 1. Localización general del polígono del plan parcial **Alameda Cultural** de la localidad de Santa Fe y Zonificación de Amenaza por Remoción en Masa de acuerdo con el Plano Normativo del POT.

Como fuente primaria de consulta se empleó el plano normativo de “Amenaza por Remoción en Masa” del Decreto Distrital 190 de 2004 (el cual compila las disposiciones contenidas en los decretos 619 de 2000 y 469 de 2003 o POT); así como la “Zonificación de Riesgo por Inestabilidad del Terreno para Diferentes Localidades en la Ciudad de Santa Fe de Bogotá D.C.”, realizada por el FOPAE a través de la firma Ingeocim Ltda., en 1998. De acuerdo con el estudio enunciado y con el plano normativo de amenaza por remoción en masa se tiene que el Plan Parcial de Renovación Urbana **Alameda Cultural** se encuentra localizado en una zona de amenaza media y baja por fenómenos de remoción en masa como se aprecia en la Figura 1.

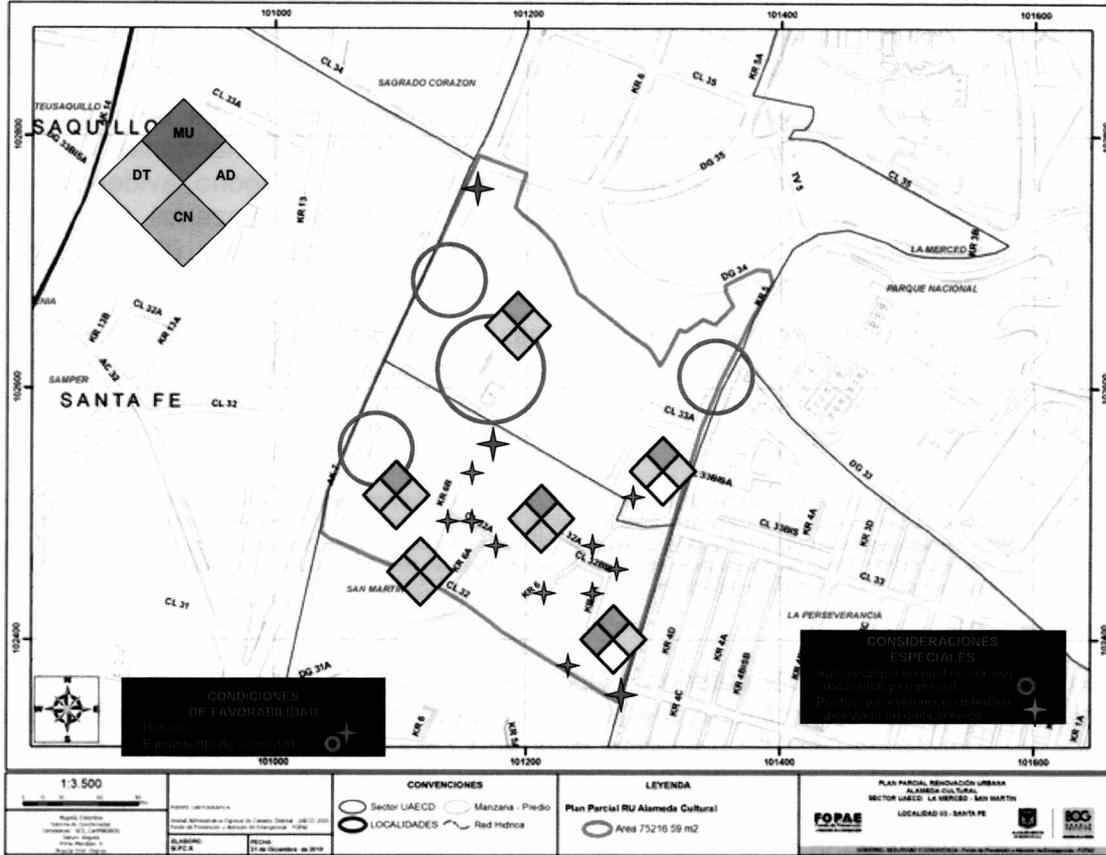
Figura 2. Niveles de presencia de cada factor generador de riesgo por manzana.

Con base en la metodología, a partir de la visita realizada al sector y luego de identificar los componentes y variables, los resultados por manzana se representan en la Figura No. 2 y el consolidado para el polígono del Plan Parcial de Renovación Urbana “**Alameda Cultural**” en la Tabla No. 5.

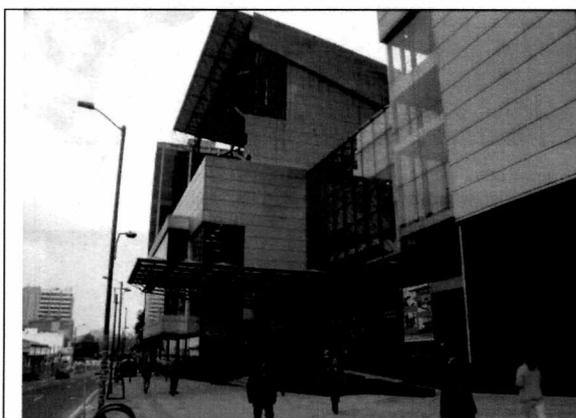
Fotografía No. 1: Manzano 12, Carrera 7ª
Factores MU y CN: Se observa uso comercial de escala urbana. De igual manera, obra en etapa de acabados arquitectónicos

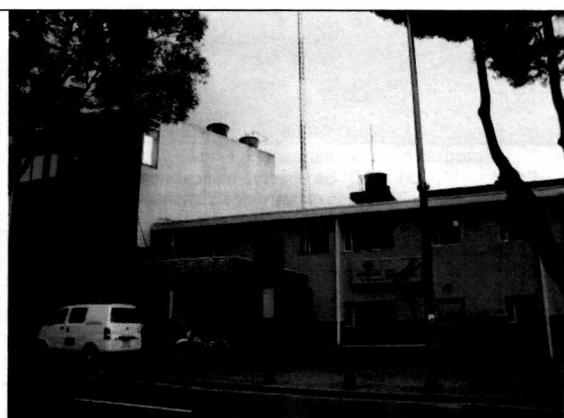
Fotografía No. 2: Manzano 03, Frente Carrera 5ª
Factor MU: Se observa uso residencial bifamiliar y uso dotacional relacionado con un equipamiento colectivo de salud

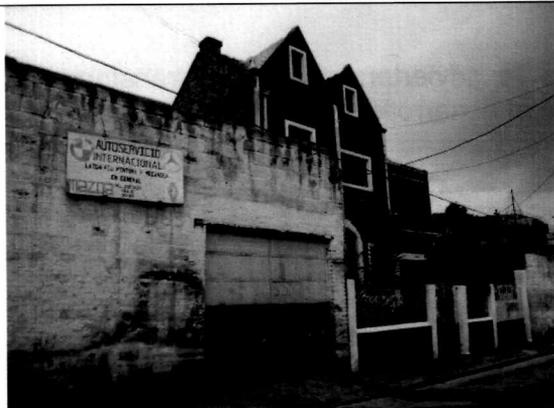
Fotografía No. 3: Manzana 07. Frente Calle 6
Factores MU, DT y AD: Se observa inmuebles con uso de servicio técnico especializado y uso residencial. De igual manera, procesos lesivos en andén que afectan integridad y aspecto

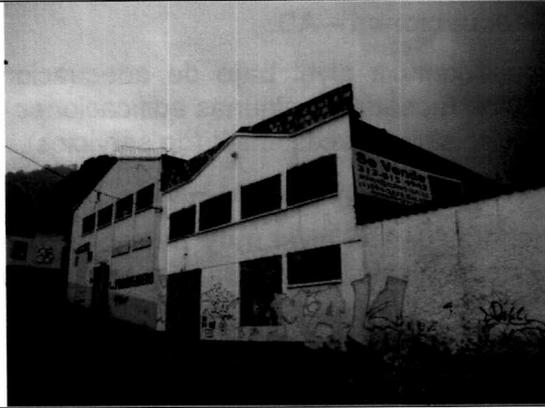
Fotografía No. 4: Manzana 12. Frente Calle 23
Factor DT y AD: Se observa inmueble con uso de servicios de parqueadero y edificación sin uso. De igual manera, lesiones físicas en fachadas y en muros de cerramiento

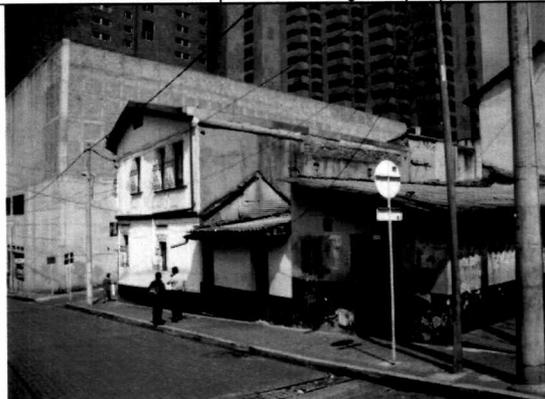
Fotografía No. 5: Manzana 2. Frente Calle 32
Factores MU, DT y AD: Se observa edificaciones con uso residencial unifamiliar y uso de servicios alimentarios. De igual manera, falta de mantenimiento correctivo de inmuebles

- Para evitar el aumento y procurar la reducción de los niveles de deterioro físico que presentan tanto las edificaciones como la infraestructura, se hace necesario que los propietarios y/o responsables realicen las intervenciones correspondientes de reparación y mantenimiento, como lo dispone el Código de Construcción para Bogotá D.C. (Acuerdo 20/95) y el Código de Policía (Acuerdo 79 de 2003).
- En cuanto a los niveles para el factor adecuaciones, se recomienda la verificación por parte de los entes de control sobre el cumplimiento de las normas de edificabilidad y de construcción.

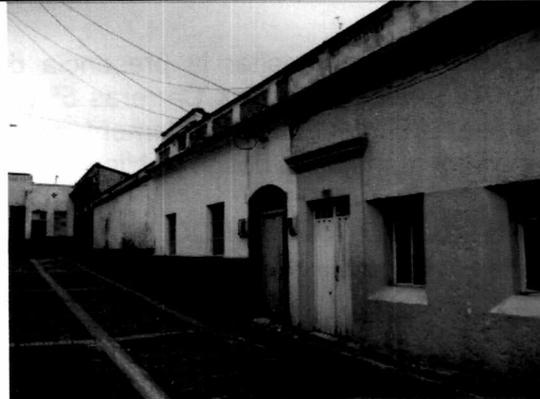
Fotografía No. 6: Manzana 08. Frente Carrera 5A
Factores MU y DT: Se observa edificaciones con uso residencial con lesiones mecánicas en fachada. De igual manera, buen estado de calle peatonal

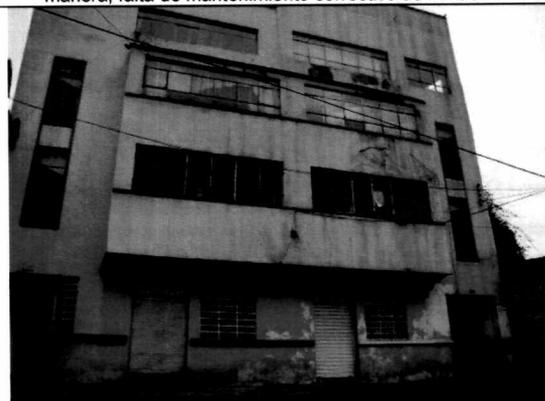
Fotografía No. 7: Manzana 08. Frente Carrera 6
Factores MU y DT: Se observa edificación con uso residencial y sin uso. De igual manera, lesiones mecánicas relacionadas con desprendimientos y ausencia de elementos de cerramiento

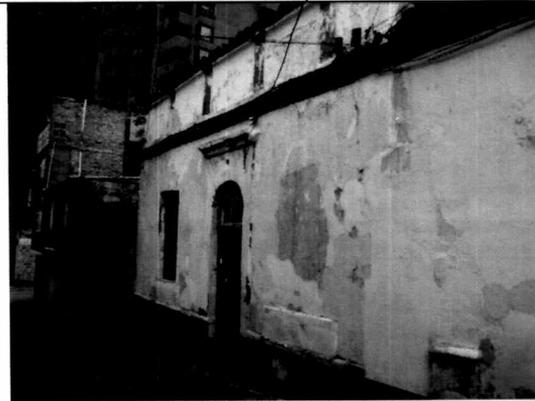
Fotografía No. 8: Manzana 01. Frente Calle 32 A
Factores MU y DT: Se observa inmuebles sin uso y edificaciones con uso residencial unifamiliar y bifamiliar. De igual manera, lesiones mecánicas en fachada

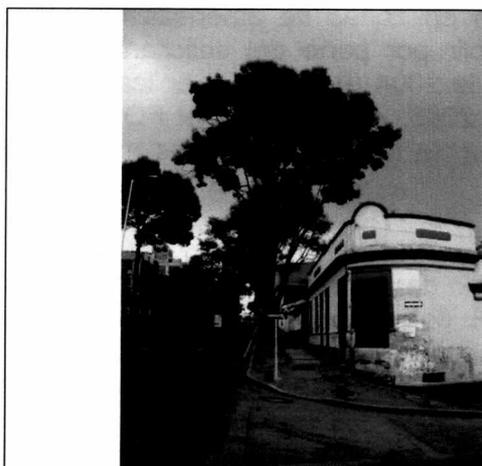
Fotografía No. 9: Manzana 3. Frente Carrera 5
Se observa arbolado urbano. De igual manera, procesos lesivos en fachada de edificación

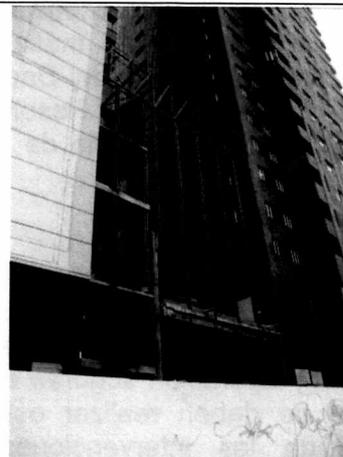
Fotografía No. 10: Manzana 12. Frente Carrera 7ª
Factor CN: Se observa obra en etapa de demolición parcial y en etapa de estructura

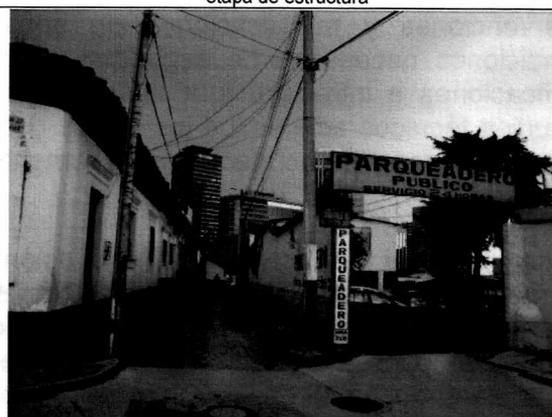
De otra parte, se advierte en parte del polígono, la presencia de postes de alumbrado y de comunicaciones con pérdida de verticalidad que afectan su integridad y ameritan seguimiento preventivo y correctivo.

Fotografía No. 12: Carrera 6
Factores MU, DT y AD: Se observa usos residenciales unifamiliares y usos de servicios de parqueadero. De igual manera, postes con pérdida de verticalidad
