CONCEPTO TÉCNICO PARA PROGRAMA DE PLANES PARCIALES	Código:	GPR-FT-14
		Versión:	03
		Código Documental:

1.1 CONCEPTO TÉCNICO No. CT:	CT-6760 Actualiza y reemplaza el CT-5324 de 2008
1.2 ÁREA:	TÉCNICA Y DE GESTIÓN
1.3 COORDINACIÓN:	INVESTIGACIÓN Y DESARROLLO
1.4 CARTA REMISORIA No.	CR-15888

2.1 SOLICITANTE:	SECRETARÍA DISTRITAL DE PLANEACIÓN
2.2 LOCALIDAD:	11 – SUBA
2.3 UPZ:	24. NIZA, 28. EL RINCON
2.4 PLAN PARCIAL:	OTRAPARTE (*)
2.5 ÁREA (Ha):	33,356 Has (**)
2.6 FECHA DE EMISIÓN:	22 de enero de 2013
2.7 TIPO DE RIESGO:	POR REMOCIÓN EN MASA
2.8 VIGENCIA:	Temporal, mientras no se modifiquen significativamente las condiciones físicas del sector o se realicen obras de mitigación.

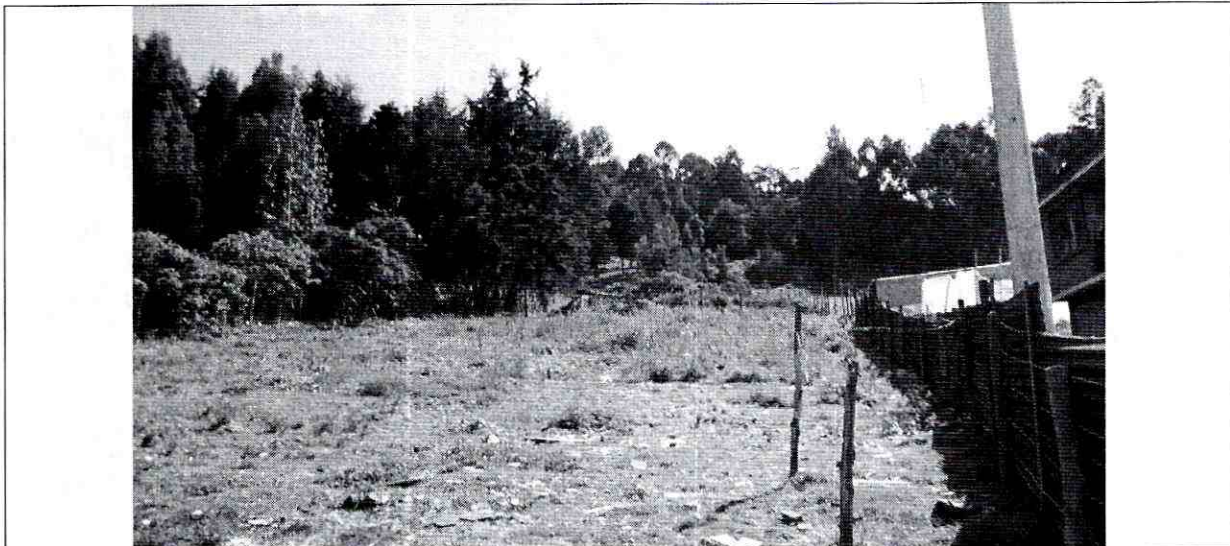
Fotografía N° 1. Aspecto del terreno en el costado suroccidental del Plan Parcial "Otraparte", caracterizado por una morfología plana hacia la parte baja, y colinada y levemente ondulada de pendiente abrupta hacia la parte alta.

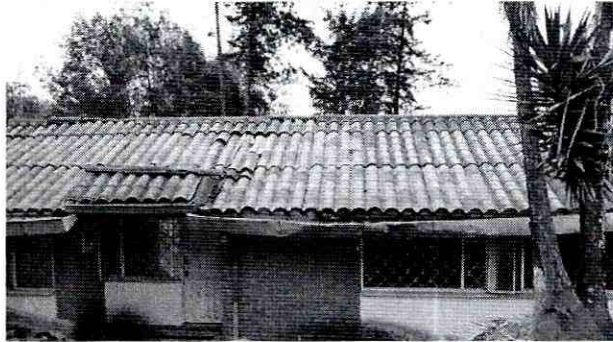
- ◆ En el sector noroccidental se evidencian procesos de inestabilidad activos que han generado grietas y fallas estructurales en una vivienda de este sector, y caída de bloques y árboles en los parqueaderos de los conjuntos vecinos al Plan Parcial Otraparte.

Fotografías N° 2 y 3. Vivienda afectada por procesos de inestabilidad activos ubicados en el sector noroccidental del polígono.

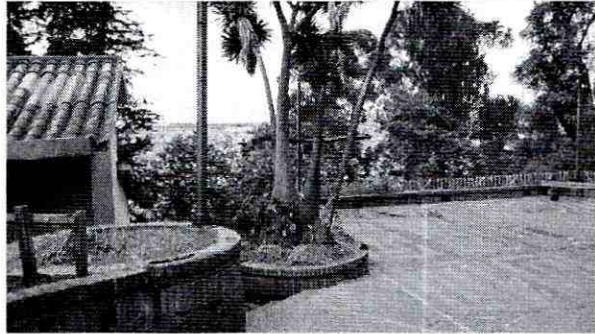
Fotografía N° 3. Hundimientos en vivienda, en el sector noroccidental del polígono.

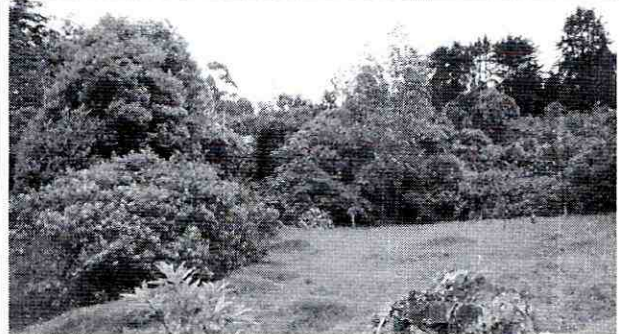
- ◆ En la mayor parte del polígono, en los sectores norte, centro y sur se presentan procesos de inestabilidad tipo reptación, evidenciados a lo largo de algunos cortes viales y que han generado en la ladera características físicas específicas en el terreno (ondulaciones y escalonamiento).

Fotografía N° 4. Morfología ondulada o de montículos asociada a procesos de reptación del suelo, en el sector central del polígono.

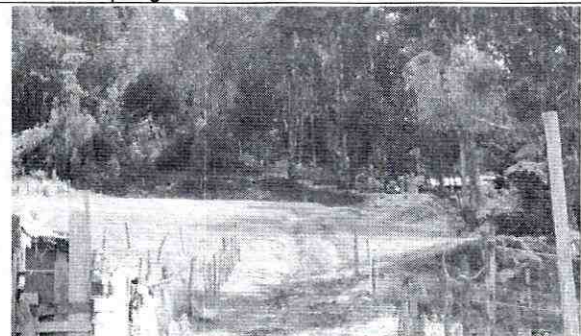
- ◆ De manera puntual, en el sector sur y suroriental del Polígono, en inmediaciones al desarrollo Villas del Diamante, se aprecian flujos de tierra, alto grado de saturación de los suelos, y escarpes en la parte alta de la ladera, asociados a antiguos deslizamientos que afectaron el muro de cerramiento de una finca.

Fotografía N° 6. Se observa en el fondo, la falla de un muro de cerramiento de una finca, debido a un deslizamiento, se aprecia un escarpe en el costado izquierdo de la fotografía. Proceso que se presenta al suroriente del polígono.

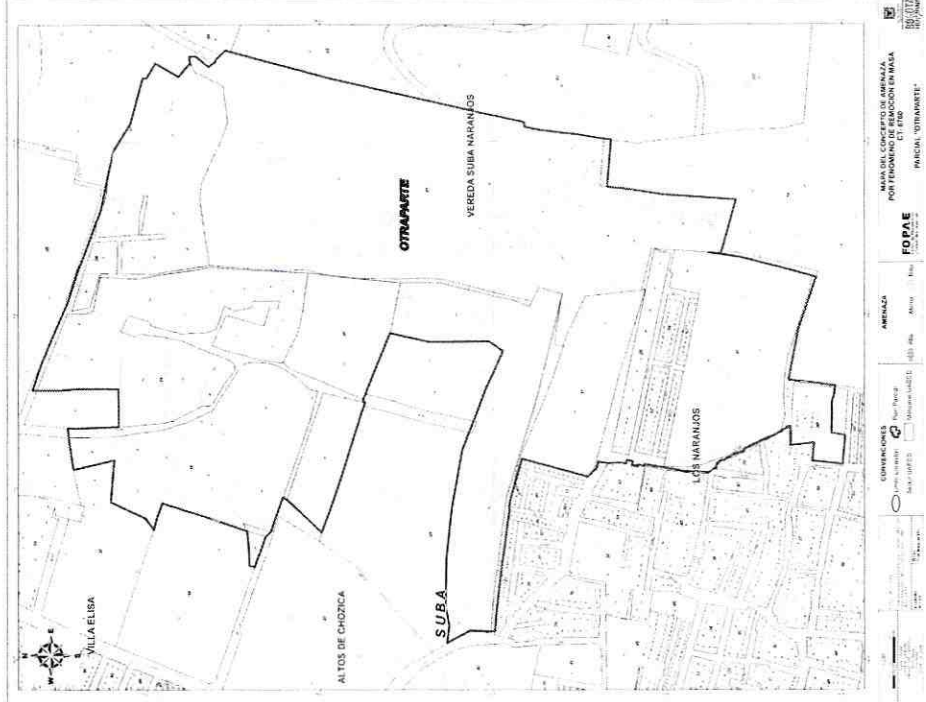
**MAPA DE ZONIFICACIÓN DE AMENAZA POR REMOCIÓN EN MASA, PARA EL PLAN PARCIAL "OTRAPARTE"
(LOCALIDADES DE SUBA)**

Según el Plano Normativo de Amenaza por Remoción en Masa, el Plan Parcial “Otraparte” presenta predominantemente amenaza media con algunos sectores en amenaza baja por fenómenos de remoción en masa. No obstante, una vez realizadas las verificaciones de campo y ajustada la información a la escala del presente concepto se determinó que dentro del polígono del Plan Parcial “Otraparte” se presentan condiciones de amenaza media por fenómenos de remoción en masa (ver mapa anexo).

Los sectores categorizados con amenaza media, corresponden principalmente a zonas que actualmente permanecen estables, pero dadas las características de pendiente, la saturación de los suelos y la litología son susceptibles a la generación de procesos de remoción en masa, si no son intervenidos adecuadamente y de manera técnica, como se ha demostrado históricamente en los diferentes documentos técnicos emitidos por el FOPAE y resumidos en el capítulo de Antecedentes Técnicos.

- Durante el reconocimiento realizado, se corroboró que el predio denominado plan parcial “Otraparte” corresponde con una zona de amenaza media por fenómenos de remoción en masa, tal como se presenta en el mapa anexo a este concepto técnico.

- Para incorporar los predios del polígono del plan parcial "Otraparte", que se encuentran en una condición de amenaza media por remoción en masa (Mapa Anexo), al desarrollo urbano de la ciudad, es necesario que se cumpla por parte del solicitante de la licencia de urbanización, previa adopción del plan parcial, con lo expuesto en el Artículo 141 del Decreto Distrital 190 de 2004 (POT) y dar aplicación a los términos de referencia de la Resolución No. 227 de 2006, o la que haga sus veces, de acuerdo con la normatividad vigente para adelantar el respectivo estudio detallado de amenaza y riesgo por remoción en masa que contemple los diseños de las medidas de mitigación.
