CONCEPTO TECNICO No. CT- 4550

Revisión de Estudio Particular de Amenaza y Riesgo
por Fenómenos de Remoción en Masa
Artículo 141 - Decreto 190 de 2004

FASE DEL ESTUDIO	Actualización de los Estudios (ARTÍCULO CUARTO, Resolución 227 de 2006)
LOCALIDAD:	11 SUBA
PROYECTO:	BOSQUES DE PROVENZA
DIRECCIÓN:	Diagonal 136 con Transversal 67
BARRIO:	ALTOS DE CHOZICA
UPZ:	24 Niza
ÁREA (Ha):	1.0
FECHA DE EMISIÓN:	diciembre 6 de 2006
TIPO DE RIESGO:	Remoción en Masa
EJECUTOR DEL ESTUDIO:	ING. GERMAN DARÍO TAPIA MUÑOZ

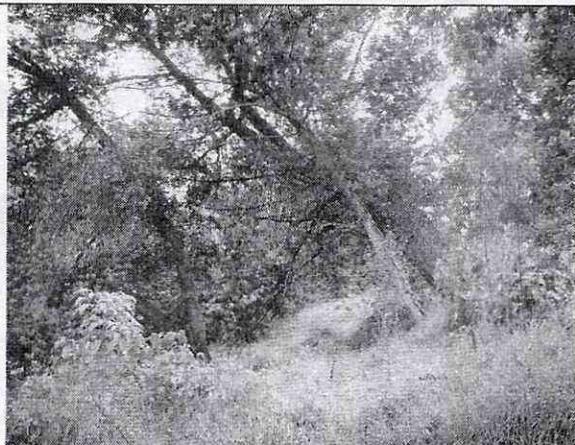
Hacia el sector noroeste del área de estudio se evidencia la inclinación de los árboles que puede atribuirse a un proceso de remoción en masa, y que coincide con el rasgo de abultamiento reflejado en las curvas de nivel que se observan en el plano de la Figura 2-4 del Estudio de Riesgo, por lo que se recomienda al consultor conceptuar a este respecto.

En las Fotografía 1 y 2, tomadas en el interior del lote se observa la inclinación que presentan los árboles dando indicios de fenómenos de inestabilidad.

Foto 1. Sector noroeste del área de estudio donde los árboles presentaban el día de la visita una inclinación hacia el norte.

condición natural endógena de la especie, propia de su ecología, posiblemente como una estrategia donde el flujo energético altamente dinámico garantiza la dominancia de la especie y por lo tanto, la interpretación de dichas disposiciones relacionadas con eventuales movimientos de remoción en masa es incorrecta", con lo anterior el consultor establece que la inclinación de los árboles no se atribuye a un proceso de remoción en masa.

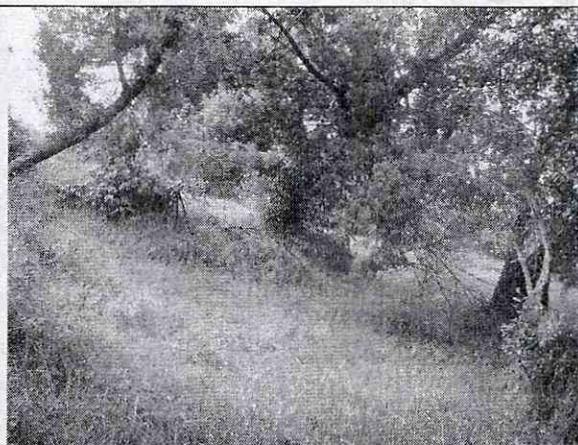
Foto 2. Nótese el abultamiento del terreno que se genera en este sector.
