**DIRECCIÓN DE PREVENCIÓN Y ATENCIÓN DE EMERGENCIAS**

**CONCEPTO TÉCNICO No. CT - 4610**

<b>Localidad</b>	5 - Usme
<b>UPZ</b>	58 - Comuneros
<b>Barrio</b>	Monteblanco
<b>Dirección</b>	Calle 95 Sur No. 3A - 04
<b>CHIP</b>	AAA0025UHJH
<b>Información Catastral</b>	Casa Vecinal Monteblanco (MANZANA 70 - LOTE 02)
<b>Fecha de Visita</b>	Diciembre 21 de 2006
<b>Área (Ha)</b>	365 m <sup>2</sup> (aproximadamente)
<b>Solicitante</b>	Departamento Administrativo de Bienestar Social (DABS)
<b>Población beneficiada</b>	87 personas
<b>Tipo de Amenaza</b>	Por Fenómenos de Remoción en Masa

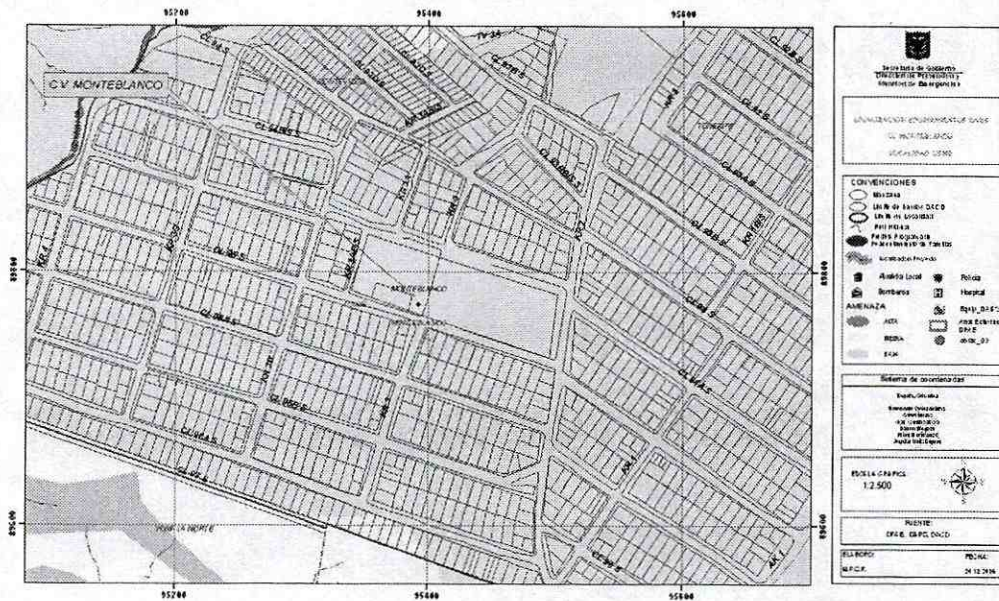
De acuerdo con el plano normativo "Amenaza por Remoción en Masa" del Plan de Ordenamiento Territorial de Bogotá - POT (Decreto 190 de 2004, por el cual se compilan los decretos 619 de 2000 y 469 de 2003), el sector donde se localiza el predio de la Calle 95 Sur No. 3A - 04, correspondiente a la Casa Vecinal Monteblanco, se encuentra en una zona de AMENAZA BAJA por procesos de remoción en masa (Figura No.1).

**Figura No.1 – Localización del Predio ubicado en la Calle 95 Sur No. 3A – 04 en el Plano Normativo de Amenaza por Remoción en Masa del P.O.T.**

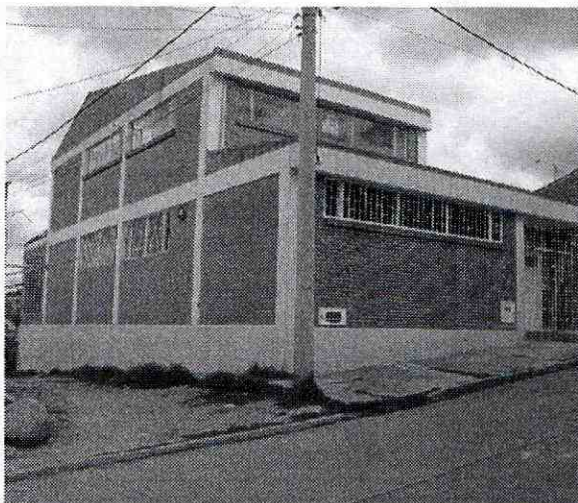
De acuerdo con la información suministrada a la DPAE por el DABS y lo observado durante la visita, el predio de la Calle 95 Sur No. 3A - 04, donde se localiza la Casa Vecinal Monteblanco corresponde a una estructura de dos plantas, conformada por un sistema estructural de pórticos en concreto con placa de entrepiso en concreto y cubierta en tejas de asbesto cemento y zinc (Foto 1); en la cual se realizará el reforzamiento estructural y cuya intervención no contempla la realización de excavaciones a cielo abierto.

Foto 1. Aspecto de la estructura que conforma la Casa Vecinal Monteblanco.
