CONCEPTO TÉCNICO No. CT - 4612

**Revisión de Estudio Particular de Amenaza y Riesgo
por Fenómenos de Remoción en Masa
Artículo 141 - Decreto 190 de 2004**

ENTIDAD SOLICITANTE: CURADURÍA URBANA 2
LOCALIDAD: 11 SUBA
PROYECTO: **SOTILEZA – URBANIZACIÓN SOTILEZA RESERVADO**
DIRECCIÓN Carrera 61 No. 129 – 11
BARRIO: NIZA SUBA
UPZ: 24 NIZA
ÁREA (Ha): 0.0863
FECHA DE EMISIÓN: 4 de enero de 2007
TIPO DE RIESGO: REMOCIÓN EN MASA
EJECUTOR DEL ESTUDIO: ALFONSO URIBE S. Y CIA. LTDA.

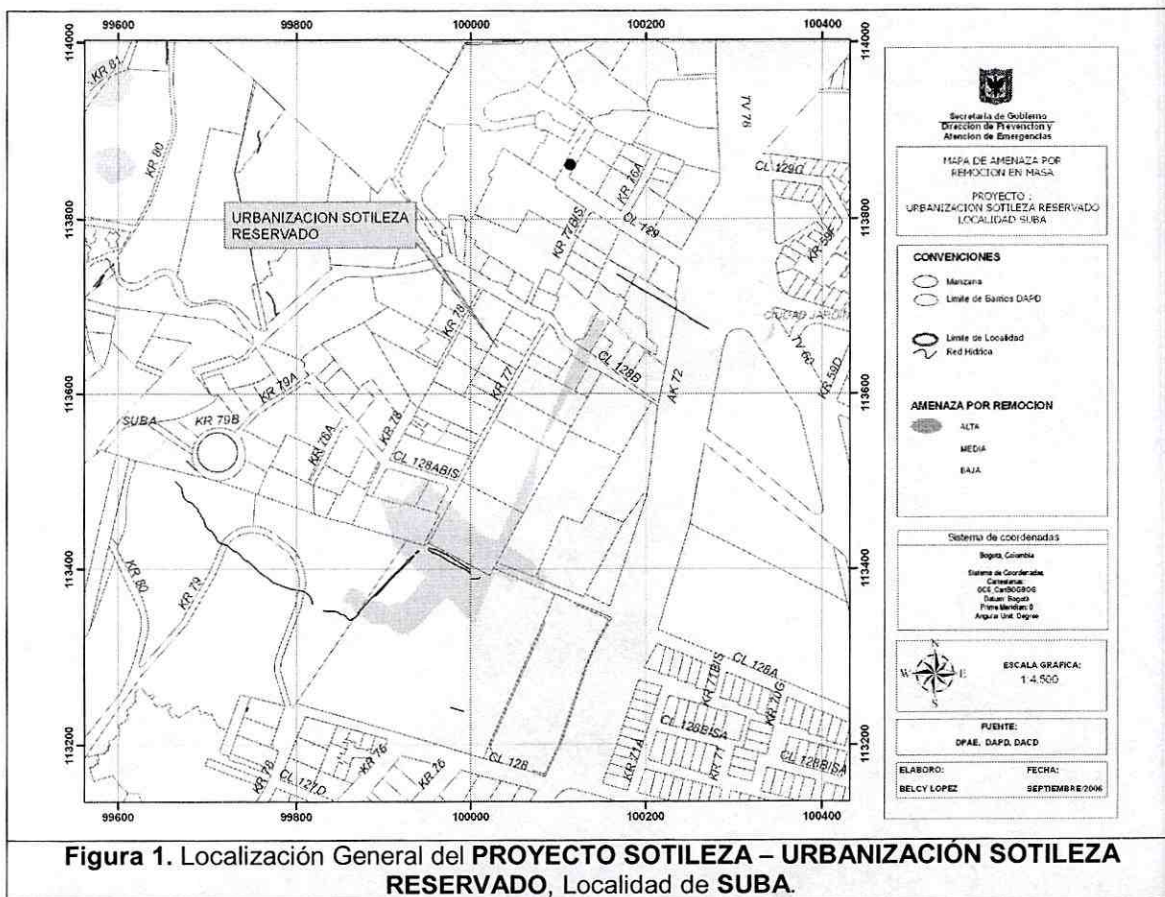
El presente concepto técnico corresponde a la **SEGUNDA** revisión realizada por la DPAE al estudio de Amenaza y Riesgo por Fenómenos de Remoción en Masa del Proyecto **SOTILEZA – URBANIZACIÓN SOTILEZA RESERVADO**, barrio Niza Suba, de la localidad de **SUBA**, en cumplimiento a lo estipulado en el Artículo 141 del Decreto 190 de 2004 y en el marco de lo establecido en la Resolución 227 de julio 13 de 2006, por estar localizado en zona de amenaza media según el mapa No. 4 del Plan de Ordenamiento Territorial – POT (Figura 1).
