DIRECCIÓN DE PREVENCIÓN Y ATENCIÓN DE EMERGENCIAS

CONCEPTO TÉCNICO No. CT - 4690

Localidad	1 – Usaquén
UPZ	14 – Usaquén
Barrio	San Gabriel Norte
Dirección	Calle 126 con Carrera 7
Nombre del proyecto	Proyecto Urbanístico Lote Calle 126 Carrera 7
Manzana Catastral	Manzana 40
Fecha de Visita	28 de diciembre de 2006
Área (Ha)	32 aproximadamente
Solicitante	LFO Ingenieros de Suelos Ltda.
Tipo de Amenaza	Remoción en Masa

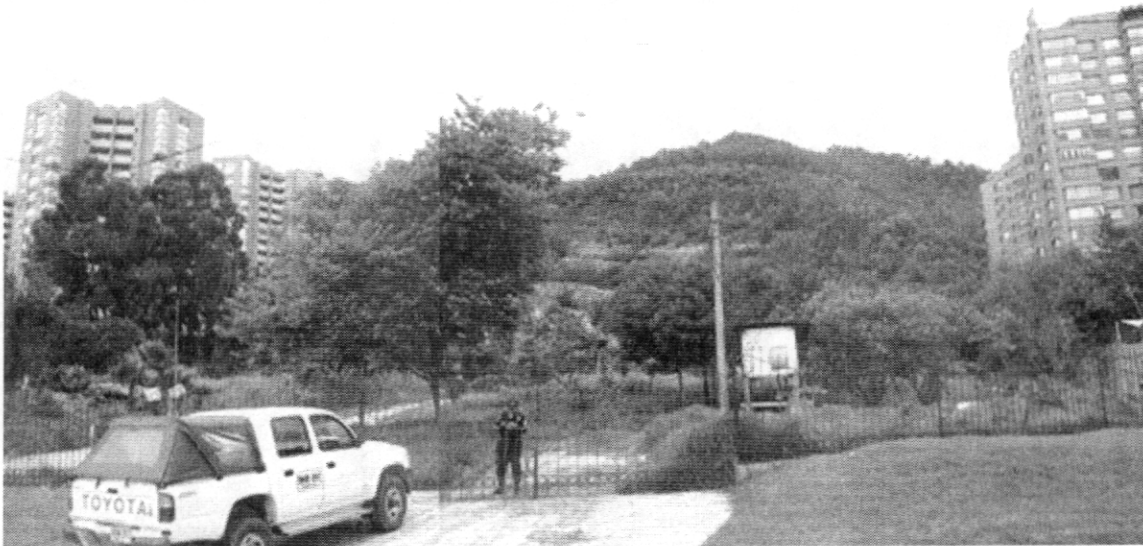
El predio objeto del presente concepto técnico se encuentra en un sector intervenido por actividades de extracción minera que presenta una configuración longitudinal en tres terrazas de pendiente baja (Ver Fotografía 1). A lo largo del

Fotografía 1 Vista frontal de lote del "Proyecto Urbanístico Lote Calle 126 Carrera 7" (desde la Carrera 7 hacia el oriente)

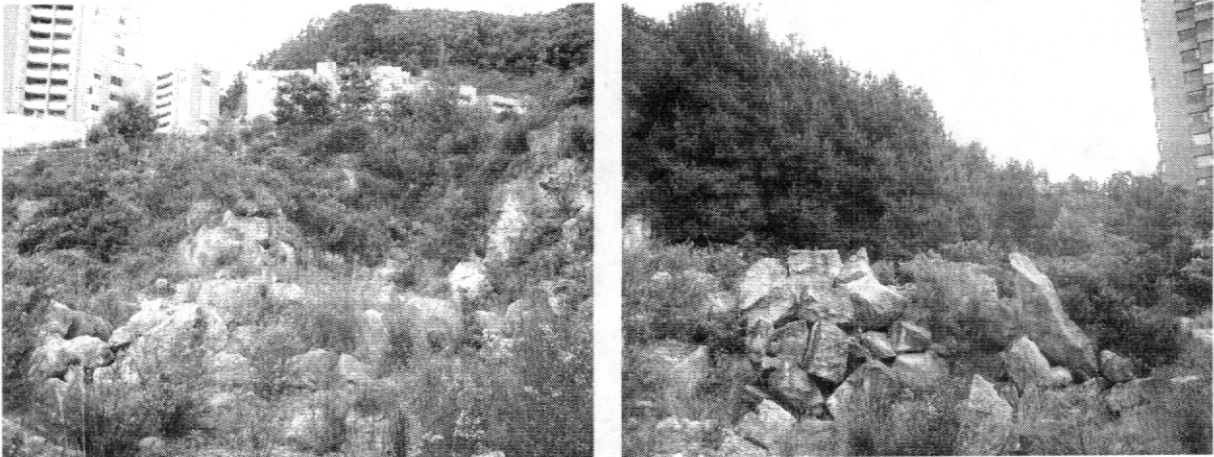
recorrido en dichas terrazas se encuentran numerosos bloques que al parecer han sido dispuestos durante las etapas de explotación y los cuales en algunos casos presentan vegetación (Ver Fotografía 2).

Fotografía 2 Bloques de arenisca dispuestos sobre las terrazas

Para el desarrollo de la Fase II se recomienda dentro de la evaluación de las condiciones de estabilidad del macizo rocoso, establecer el potencial de caída de rocas mediante un análisis cinemático detallado que permita evaluar todos los mecanismos de falla posibles para los cortes a realizar dentro de las adecuaciones a realizar. Además, se recomienda analizar las condiciones de estabilidad de los rellenos y bloques dispuestos en el terreno.
