**DIRECCIÓN DE PREVENCIÓN Y ATENCIÓN DE EMERGENCIAS**

**CONCEPTO TÉCNICO No. CT - 4772**

Localidad	2 - Chapinero
UPZ	90 - Pardo Rubio
Sector Catastral	Las Acacias
Dirección	Dg 72 No. 00 - 03 E
Nombre del Proyecto	SECOYA DE ROSALES
CHIP	AAA0089FCKL
Manzana Catastral	14
Predio Catastral	5
Fecha de Visita	Marzo 22 de 2007
Área (Ha)	0.17 (aproximadamente)
Solicitante	Curaduría Urbana No. 5
Tipo de Amenaza	Remoción en Masa

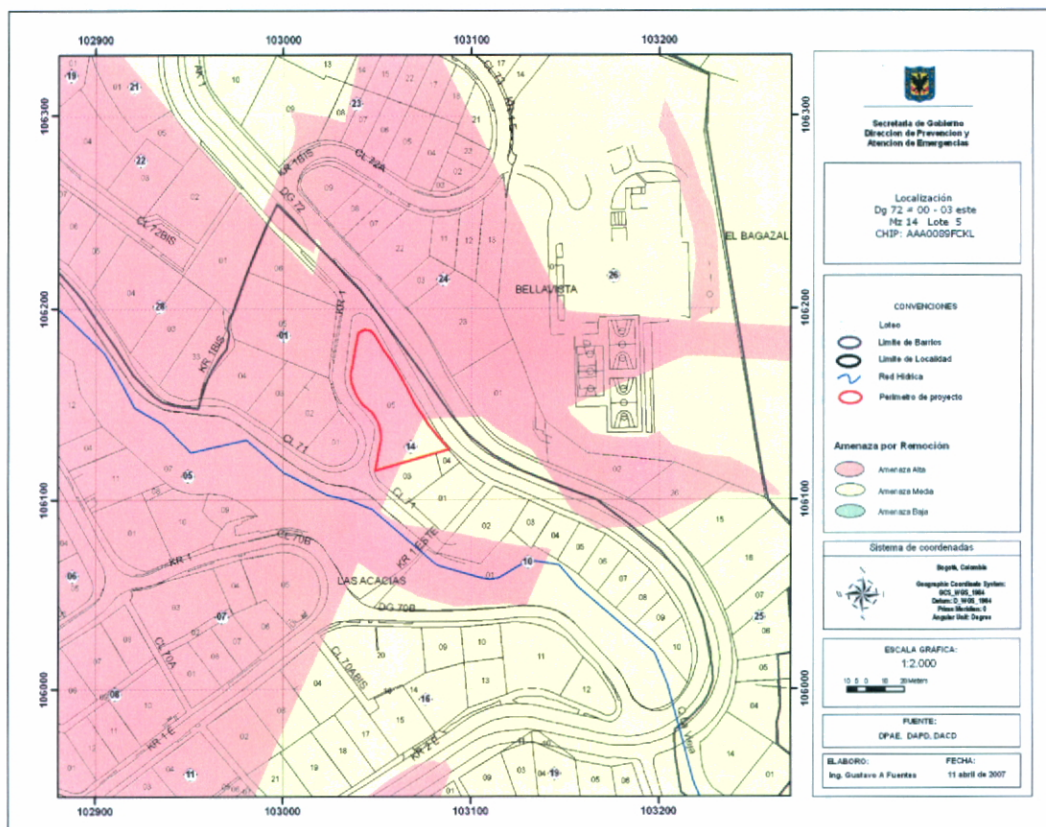
De acuerdo con el plano normativo de amenaza por remoción en masa del Plan de Ordenamiento Territorial de Bogotá - POT (Decreto 190 de 2004, por el cual se compilan los decretos 619 de 2000 y 469 de 2003), el sector donde se localiza el proyecto "Secoya de Rosales" se encuentra en una zona de AMENAZA ALTA y MEDIA por procesos de remoción en masa (Figura No.1).

Figura 1 Localización General del Proyecto "Secoya de Rosales", en el Plano Normativo de Amenaza por remoción en masa (Decreto 190 de 2004)

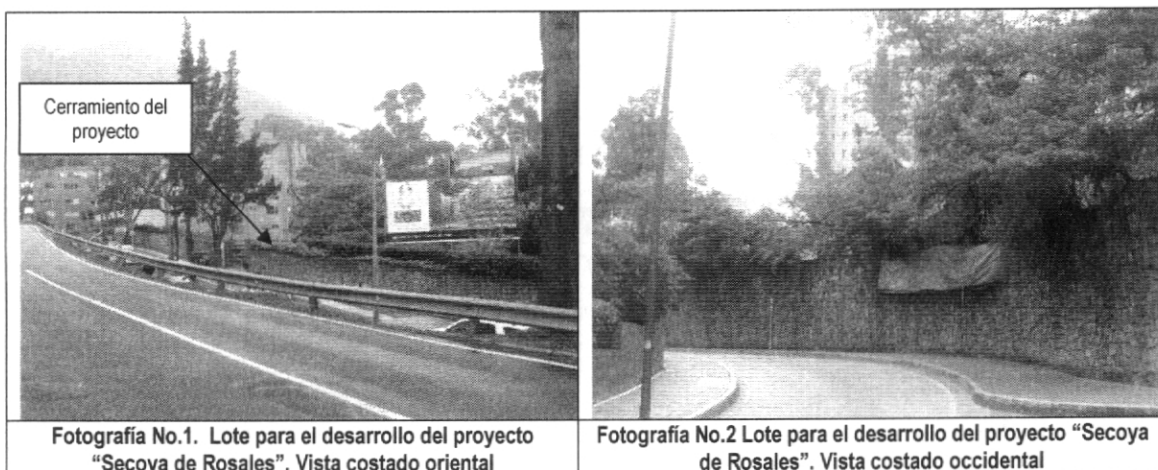
El terreno donde se proyecta construir la edificación cuenta con una pendiente cercana al 12%, el cual se encuentra urbanizado, consolidado con viviendas, vías pavimentadas, servicios públicos; en un sector principalmente residencial (Ver fotografía No.1).

El lote donde se propone desarrollar el proyecto cuenta con un muro de cerramiento en piedra pegada, de altura variable, como elemento de cerramiento y contención. En el costado oriental del predio, la estructura de cerramiento presenta una altura aproximada de 3m y en el costado norte y occidental del mismo, alcanza una altura de hasta 6m, sirviendo adicionalmente en estos dos últimos sectores como obra de contención. En el momento de la visita no se evidenciaron condiciones que reflejen un mal comportamiento de la estructura en piedra pegada (Ver fotografías No. 1 y 2).

Se recomienda verificar las condiciones de estabilidad del muro en piedra pegada que limita el predio, principalmente en el costado occidental del mismo, tanto para la etapa de construcción de proyecto, considerando la sobrecarga generada por el tránsito de maquinaria en el material de contención, como durante la vida útil del mismo. Los análisis se deben realizar tanto para condiciones normales como para condiciones extremas.

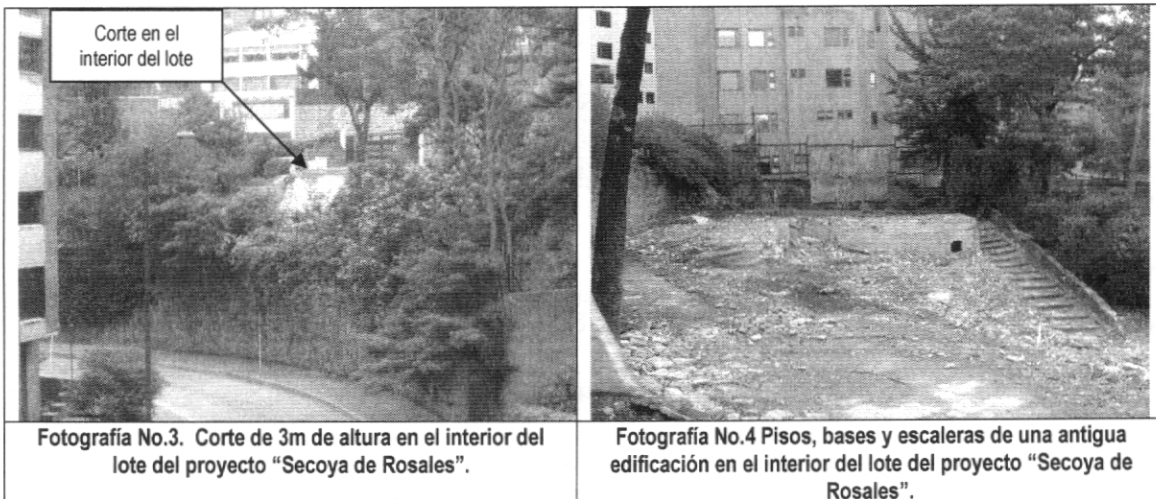
En el interior del lote, el terreno presenta una topografía variable, con una diferencia de nivel entre el costado oriental y occidental del predio, de aproximadamente 3m, generado por un corte vertical, (Ver fotografía No. 3). En el predio se encuentran los pisos, bases y escaleras de una antigua edificación que fue demolida y en la parte más baja de éste se observa una zona verde, constituida por pastos y árboles de diferente tamaño, con alturas en algunos casos superiores a 15m (Ver fotografías No. 3 y 4).
