CONCEPTO TÉCNICO No. CT - 4979

De acuerdo con la información suministrada en el oficio del solicitante, el proyecto Cll 70A No. 1-23 y otros, de la localidad de Chapinero, contempla la construcción de un (1) edificio, de diez (10) pisos y dos (2) sótanos, con un área de construcción aproximada de 15890 m², en un terreno de área de 2600 m².

CT 4979 – Calle 70A No. 1-23 y otros

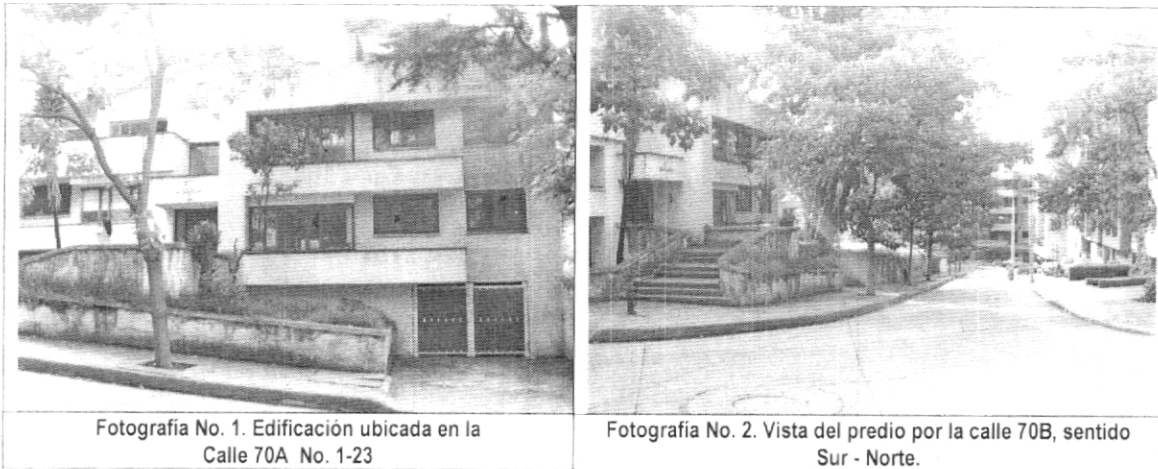
En el área objeto del presente concepto técnico, se encuentra construida una edificación deshabitada de cuatro (4) niveles, la cual en el momento de la visita técnica adelantada, exteriormente no evidencia fallas de tipo estructural, ni afectaciones por procesos de remoción en masa (ver Fotografías No.1 y 2).

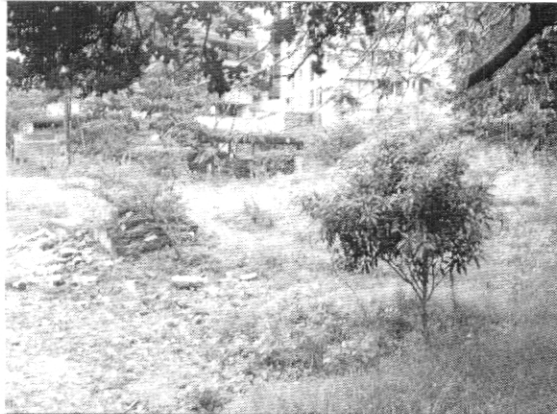
En los predios con nomenclatura Cll 70A No. 1-53 y Cr 1 No. 70-75, el terreno cuenta con una pendiente variable, conformado en tres (3) niveles por estructuras de contención en concreto y piedra pegada con alturas entre 2 y 4 m, en el que se observa una cobertura de pastos, arbustos y árboles de mediano y alto porte, en un área en la que superficialmente se encuentran rellenos y

escombros de construcción (ver Fotografías No. 3 y 4). En este sector se observan evidencias de una antigua construcción, en donde se aprecian enchapes de baños, pisos en adoquín y una portería abandonada para su acceso sobre la calle 70A.

Fotografía No. 3. Nivel superior del área de concepto con nomenclatura Cr 1 No. 70-75, en el que superficialmente se observan escombros de construcción.

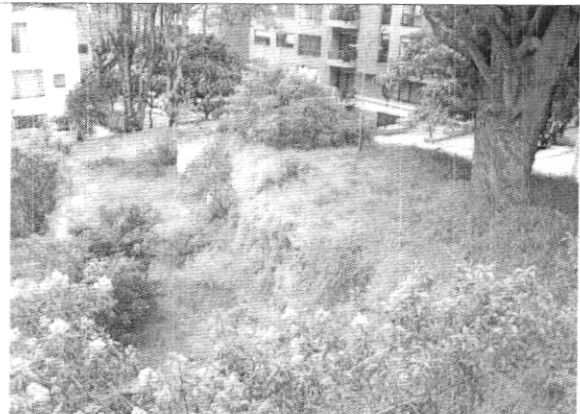
Fotografía No. 4. Nivel intermedio e inferior del área de concepto, donde se encuentra el predio con nomenclatura CII 70A No. 1-53.
