CONCEPTO TÉCNICO No. 5045

ENTIDAD SOLICITANTE: Secretaria Distrital del Hábitat
LOCALIDAD: 18 – Rafael Uribe Uribe
BARRIO: **EL MIRADOR I**
UPZ: 54 – Marruecos
ÁREA (Ha): 0.35
FECHA DE EMISIÓN: 23 de octubre de 2007
TIPO DE RIESGO: Remoción en masa.
VIGENCIA: Temporal, mientras no se modifiquen significativamente las condiciones físicas del sector o se realicen obras de mitigación.

CT - 5045 - El Mirador I

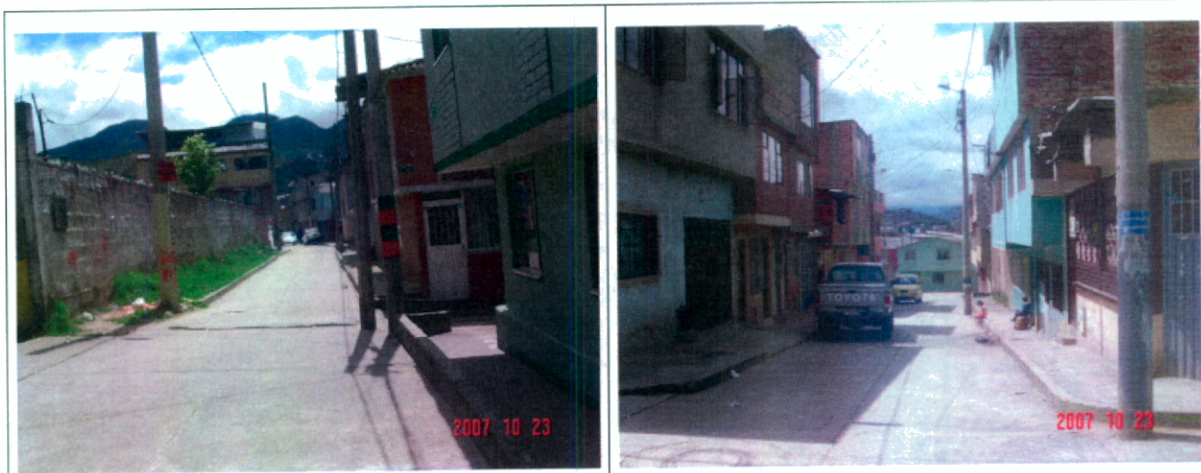
El uso actual del suelo es urbano, correspondiendo a un sector consolidado con densidad de construcción alta de tipo principalmente residencial, las vías al interior y de acceso al desarrollo se encuentran pavimentadas.

Fotografía No. 1 y No. 2 Aspecto de las vías pavimentadas dentro del desarrollo El Mirador I. Diagonal 48 X Sur y Transversal 5 T respectivamente.

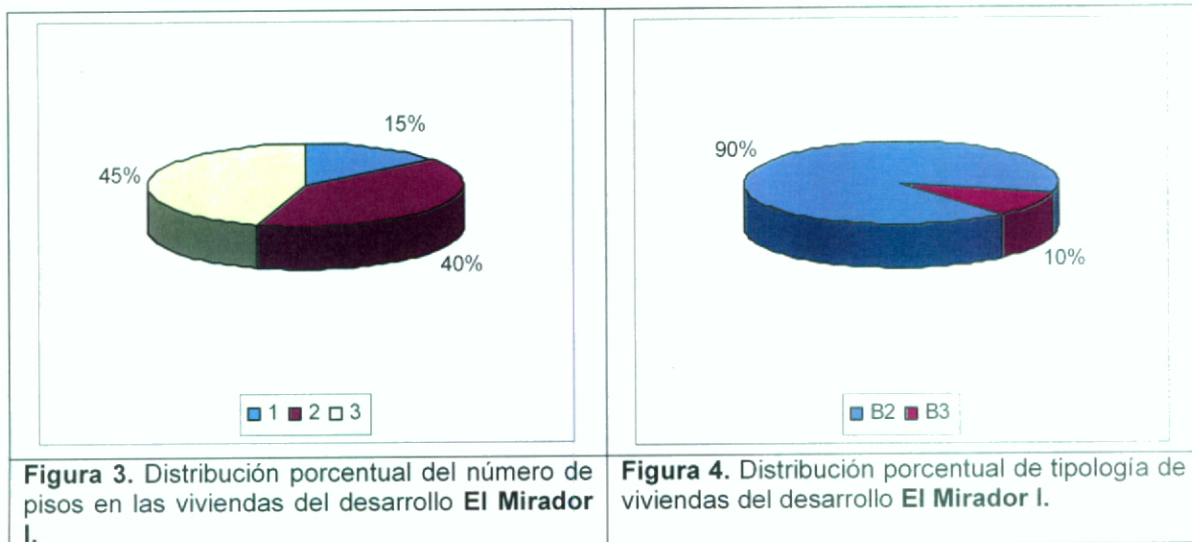
En las Figuras 3 y 4 se presenta la distribución por número de pisos y por tipología de los 21 predios que conforman el desarrollo **El Mirador I**.

Figura 3. Distribución porcentual del número de pisos en las viviendas del desarrollo **El Mirador I**.

Figura 4. Distribución porcentual de tipología de viviendas del desarrollo **El Mirador I**.

Considerando la clasificación propuesta en la Tabla No. 5 y la revisión adelantada durante la visita de campo, se determinó una predominancia de viviendas con calidad regular (B2=90%) y tan sólo el 10% corresponde con viviendas de buena calidad constructiva. En la Fotografía No 3 se puede apreciar la tipología de las viviendas del desarrollo.

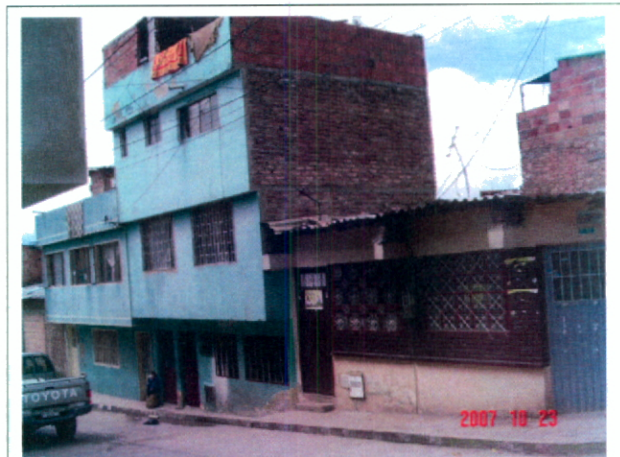
Fotografías No. 3. Tipología predominante de las viviendas en el desarrollo El Mirador I, que se caracteriza por viviendas en mampostería sin confinamiento estructural.
