DIRECCIÓN DE PREVENCIÓN Y ATENCIÓN DE EMERGENCIAS

CONCEPTO TÉCNICO No. CT - 4901

Localidad	2 - Chapinero
UPZ	90 - Pardo Rubio
Sector Catastral	Ingemar
Dirección	Tv 1B No. 55-60/66 (Nva. Nomenclatura) (*)
CHIP	AAA0092ESJZ y AAA0092ESKC
Manzana Catastral	9
Predios Catastrales	8 y 9
Fecha de Visita	Julio 17 de 2007
Área aprox. (m ²)	1200
Solicitante	Curaduría Urbana No. 5
Tipo de Amenaza	Remoción en Masa

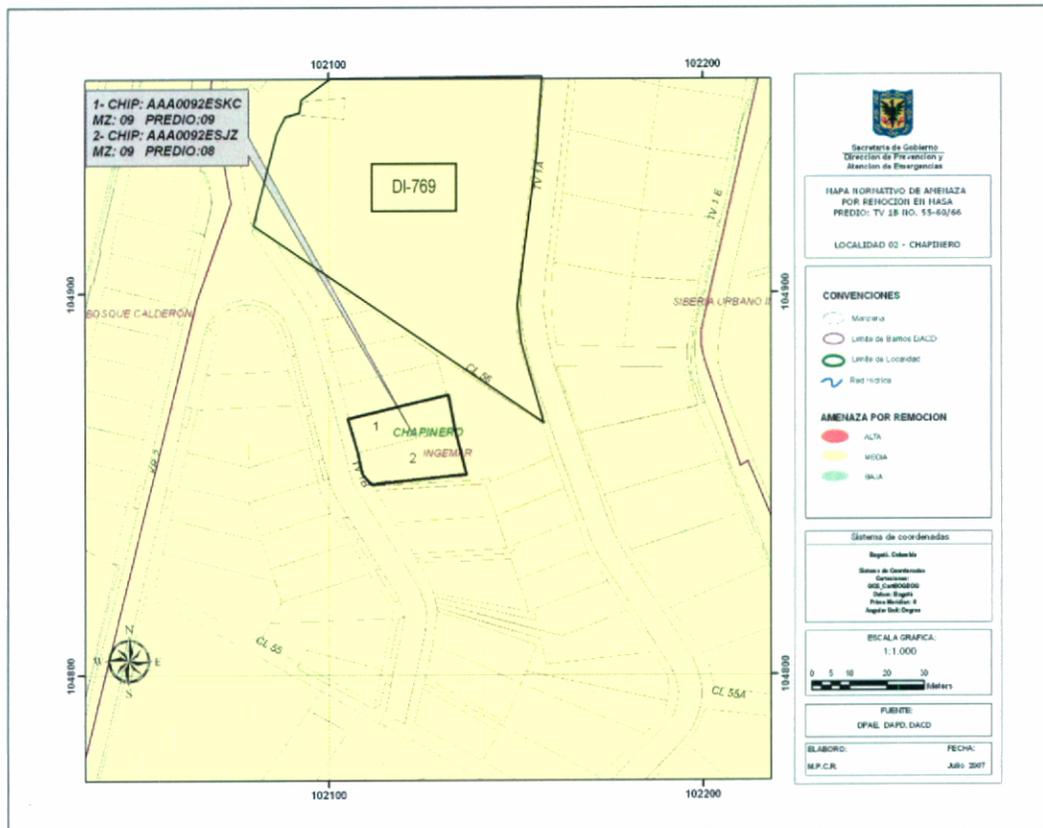
De acuerdo con el plano normativo de amenaza por remoción en masa del Plan de Ordenamiento Territorial de Bogotá - POT, el sector donde se localiza el proyecto ubicado en Tv 1B No. 55-60/66 de la localidad de Chapinero, se encuentra en una zona de AMENAZA MEDIA por procesos de remoción en masa (Figura No.1).

Figura 1. Localización General del Proyecto ubicado en la Tv 1B No. 55-60/66, en el Plano Normativo de Amenaza por Remoción en Masa (Decreto 190 de 2004)

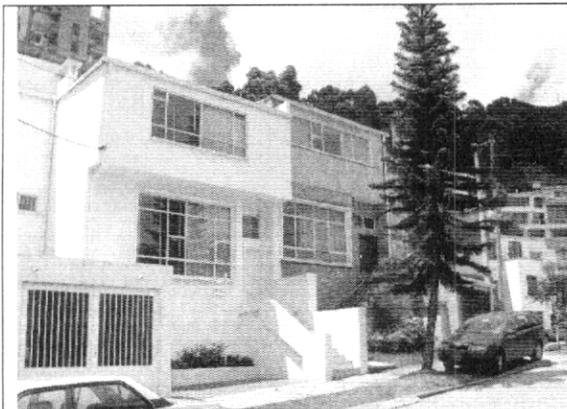
En los predios objeto del presente concepto técnico, se encuentran construidas dos (2) edificaciones de dos (2) pisos, las cuales en el momento de la visita técnica adelantada, exteriormente no evidencia fallas de tipo estructural, ni afectaciones por procesos de remoción en masa (ver Fotografías No.1 y 2).

Fotografía No.1. Predios donde se busca adelantar el proyecto, Tv 1B No. 55-60/66.

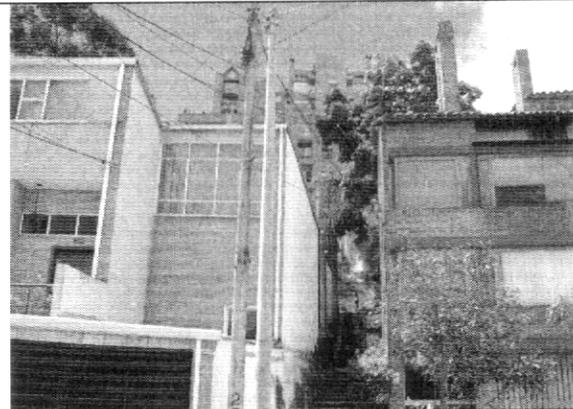
Fotografía No.2. Tv 1B No. 55-60 y escaleras de acceso al parque recreativo ubicado en la parte posterior.

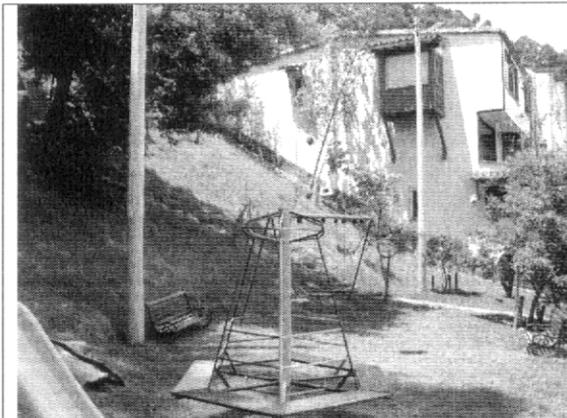
En la parte posterior de los predios se encuentra un parque recreativo, en el que se observan superficialmente areniscas de la Formación Cacho y rellenos de poco espesor, sobre una ladera uniforme de alta pendiente (ver Fotografía No. 3). En el parque se observan obras de drenaje superficial, en un terreno con cobertura en pastos y árboles de bajo y mediano porte (ver Fotografía No. 4). En el momento de la visita técnica realizada no se observaron procesos de inestabilidad activos.

Fotografía No.3. Parque recreativo ubicado en la parte posterior del proyecto.

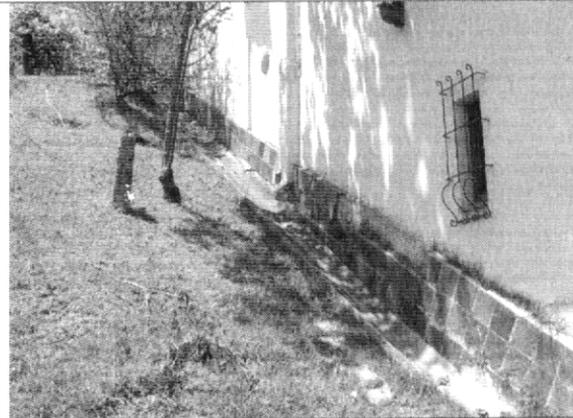
Fotografía No.4. Obras de drenaje en el parque recreativo.
