DIRECCIÓN DE PREVENCIÓN Y ATENCIÓN DE EMERGENCIAS

CONCEPTO TÉCNICO No. CT -4952

CT 4952 – Proyecto « Fundación CRAN »

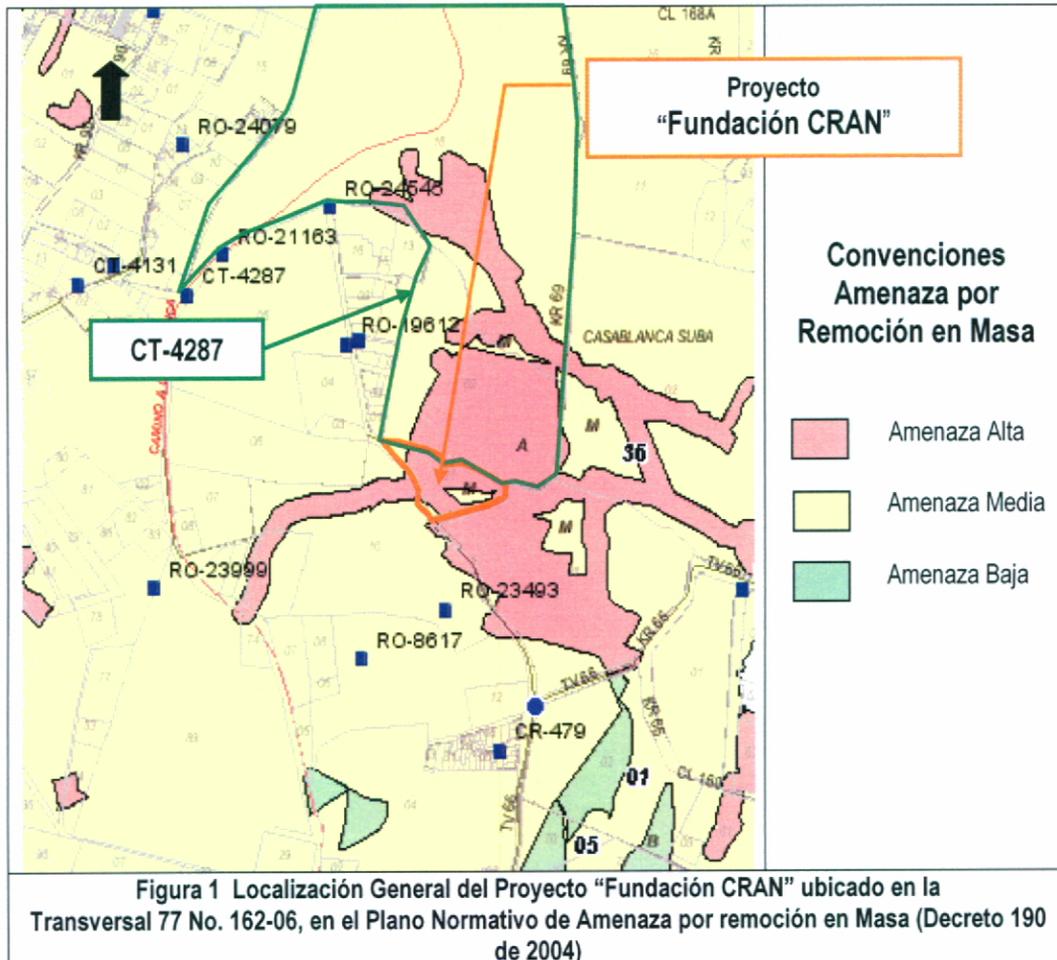
De acuerdo con el plano normativo de amenaza por remoción en masa del Plan de Ordenamiento Territorial de Bogotá - POT, el sector donde se localiza el proyecto ubicado en la Transversal 77 No. 162 - 06 se encuentra en una zona de AMENAZA ALTA y MEDIA por procesos de remoción en masa (Figura No. 1).

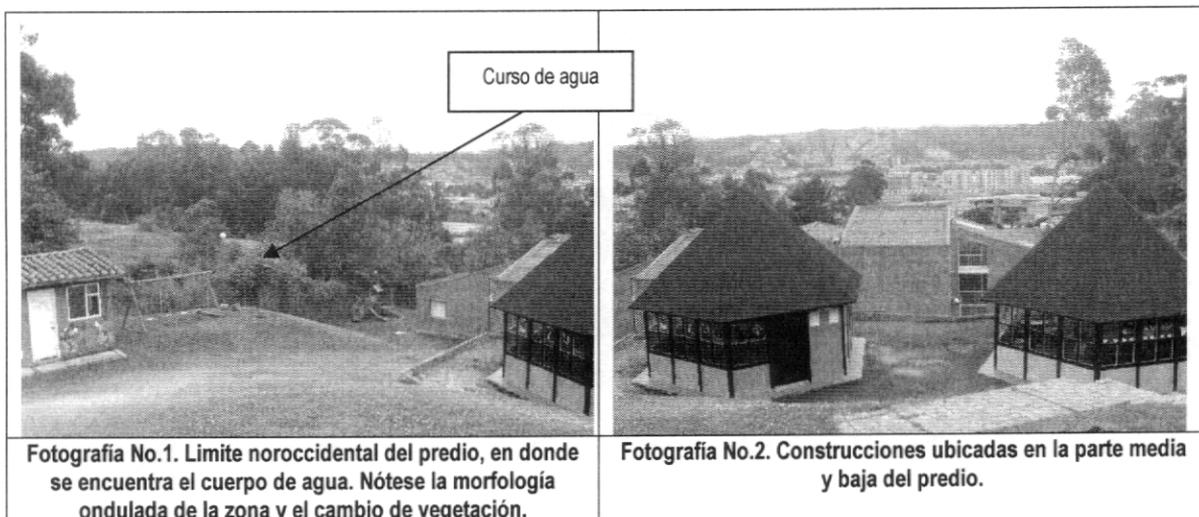
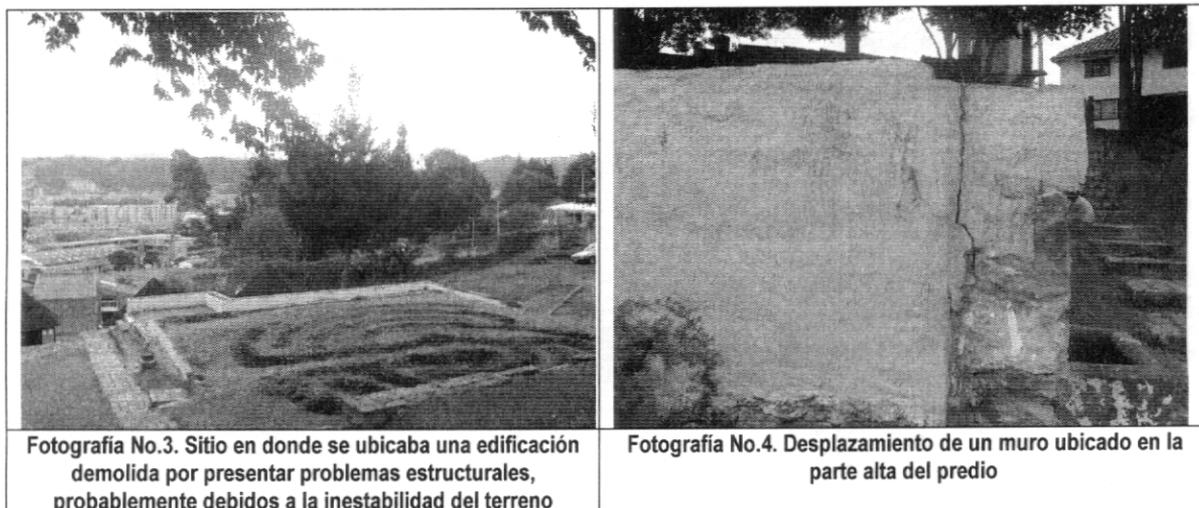
En el predio objeto del presente concepto técnico, se encuentran construidas varias edificaciones ubicadas principalmente hacia la parte baja y alta del predio, las edificaciones del costado norte y nororiental del predio en el momento de la visita técnica adelantada no evidencian afectaciones por procesos de remoción en masa. (Fotografía No. 2); sin embargo, hacia el sector occidental del predio se observa el desplazamiento de algunas estructuras como escaleras peatonales, y un muro relicto de una edificación que fue demolida por presentar problemas estructurales (Fotografías No. 4 y No. 5), según información suministrada por un funcionario de la Fundación CRAN al instante de la visita; igualmente, la edificación localizada sobre la Transversal 77 presenta signos de agrietamiento vertical en la fachada de la misma (Fotografía No. 6). Lo anterior, generado posiblemente por movimientos de terreno asociados a procesos de inestabilidad lentos,

específicamente al desarrollo de reptación, procesos muy característicos de la zona y que se convierten en factores determinantes en la estabilidad de cualquier proyecto urbanístico o de infraestructura que se quiera adelantar sobre ellos.

Por lo anterior y considerando los aspectos observados y evaluados en este concepto técnico, se considera que para llevar a cabo intervenciones en el predio, ubicado en la Transversal 77 No.162-06, de la localidad de Suba, relacionadas con el Plan de Regularización y Manejo para la "Fundación CRAN", **SE REQUIERE** adelantar la FASE II del estudio detallado de amenaza y riesgo por remoción en masa, con el fin que en las edificaciones nuevas y existentes se garantice la seguridad, habitabilidad, funcionalidad y
