<p>ALCALDÍA MAYOR DE BOGOTÁ D.C. GOBIERNO SEGURIDAD Y CONVIVENCIA Fondo de Prevención y Atención a Emergencias</p>	<b>CONCEPTO TÉCNICO SOBRE NECESIDAD DE ESTUDIOS DETALLADOS DE AMENAZA Y RIESGO POR FENOMENOS DE REMOCIÓN EN MASA DENTRO DEL TRÁMITE DE LICENCIA URBANÍSTICA</b>	Código:	<b>GPR-FT-10</b>
		Versión:	<b>02</b>
		Código Documental:

1.1 CONCEPTO TÉCNICO No. CT:	5453
1.2 ÁREA:	INVESTIGACIÓN Y DESARROLLO
1.3 COORDINACIÓN:	CONCEPTOS TÉCNICOS
1.4 REFERENCIA CRUZADA RADICADO FOPAE:	2008ER16779
1.5 RESPUESTA OFICIAL No.	RO-34227

2.1 SOLICITANTE:	SECRETARÍA DISTRITAL DE INTEGRACIÓN SOCIAL - SDIS
2.2 PROYECTO:	Carrera 14 No. 33-64 Sur
2.3 LOCALIDAD:	18. Rafael Uribe Uribe
2.4 UPZ:	53. Marco Fidel Suárez
2.5 BARRIO O SECTOR CATASTRAL:	Resurrección
2.6 DIRECCIÓN:	Carrera 14 No. 33-64 Sur (*)
2.7 CHIP:	AAA0011ABEP
2.8 MANZANA CATASTRAL:	81
2.9 PREDIO CATASTRAL:	20
2.10 ÁREA (Ha):	1.15
2.11 FECHA DE VISITA:	Enero 15 de 2009

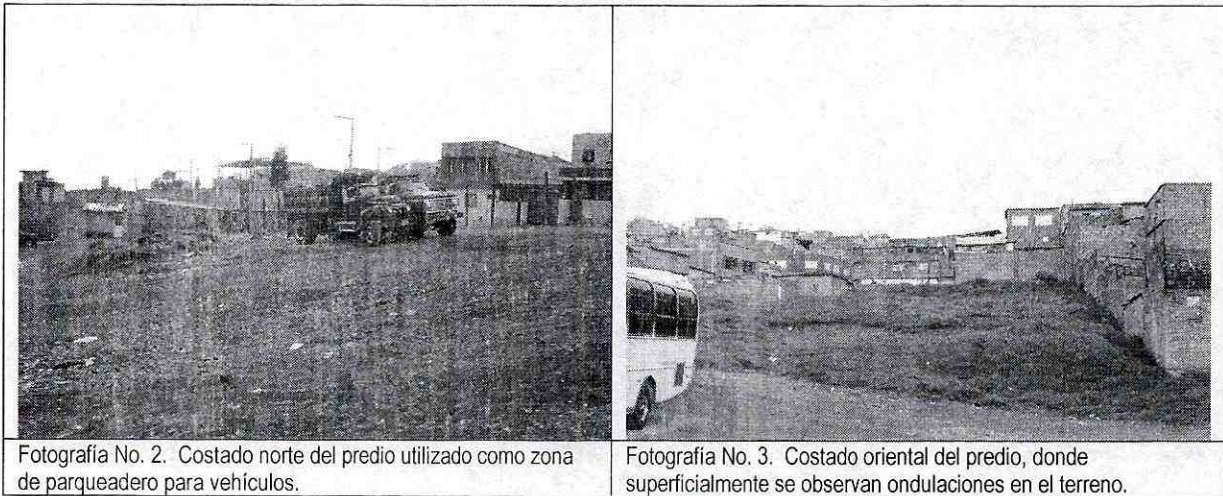
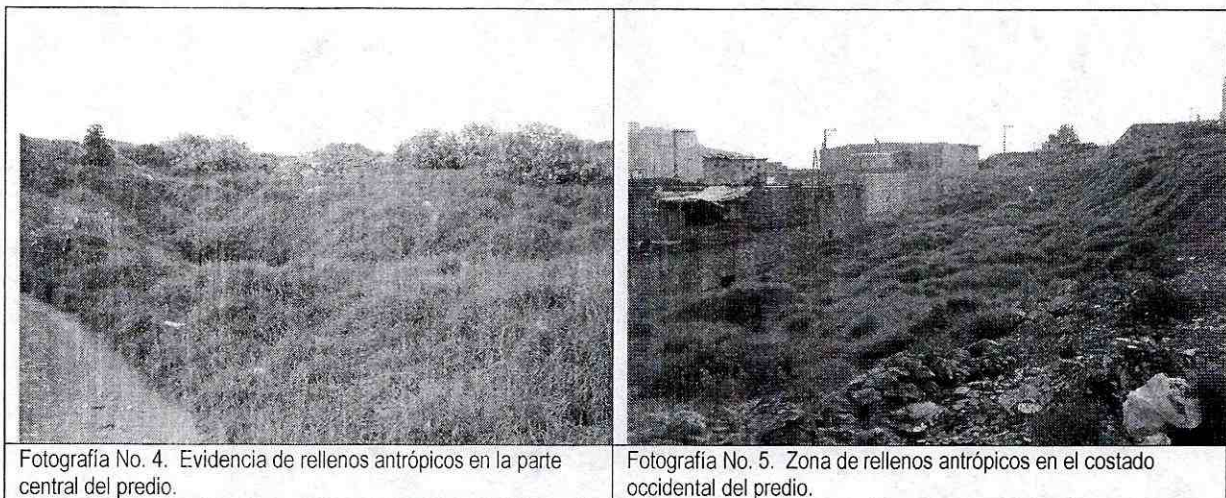
El predio objeto del presente concepto técnico presenta una topografía variable, contando con pendientes bajas a altas con un área aproximada de 1.5 Ha, el cual en el momento de la visita técnica realizada es utilizado parcialmente como parqueadero para vehículos (Fotografía No. 2). La mayor parte del predio se encuentra sin ocupación, en el que se encuentran dispuestos superficialmente rellenos heterogéneos cubiertos con pastos, describiendo superficies onduladas, asociadas posiblemente a las condiciones de disposición de los mismos y/o a procesos de reptamiento (Fotografías 1 y 3 a 5).

Sin considerar la posibilidad de reptamiento de los materiales superficiales en el predio de interés, en el momento de la verificación de campo realizada no se observaron procesos de remoción en masa activos que involucren el área del proyecto.

Aunque no se presentan procesos de remoción en masa activos en el área del proyecto, dadas las características físicas de la zona a intervenir, donde localmente hay sectores con alta pendiente y existe una presencia importante de rellenos antrópicos, la intervención del terreno puede generar procesos de inestabilidad de diferente escala, que pueden poner en riesgo no solo las edificaciones e infraestructura que se proyecten, sino también a las personas que hagan uso de estos espacios. Teniendo en cuenta que dentro de los objetivos de la Resolución 227 de 2006 se encuentra *"Prevenir la ocurrencia de daños que afecten la habitabilidad, funcionalidad y confiabilidad estructural de nuevas edificaciones o de las existentes, así como*

Considerando los aspectos observados y evaluados en este concepto técnico, se considera que para la construcción del Proyecto ubicado en la Carrera 14 No. 33-64 Sur del barrio la Resurrección, de la localidad de Rafael Uribe Uribe, SE REQUIERE adelantar la FASE II del estudio detallado de amenaza y riesgo por remoción en masa, de acuerdo con lo establecido en la Resolución 227 de 2006. Es importante aclarar que el pronunciamiento de la DPAE con respecto a la necesidad de estudios detallados de amenaza y riesgo por fenómenos de remoción en masa, no exime al constructor responsable ni a sus consultores de ninguna de las responsabilidades que les corresponden respecto de la seguridad y garantía de estabilidad de las obras y sectores que se proponen intervenir, así como del cumplimiento del resto de la normatividad vigente (Norma Sismo Resistente – Código de Construcción – Resolución de Legalización, etc.) por lo que en cualquier caso y para cualquier intervención, se deben realizar estudios técnicos pertinentes que garanticen la seguridad y funcionalidad de las edificaciones así como la estabilidad geotécnica del predio y su entorno en todo momento.
