| | <b>CONCEPTO TÉCNICO SOBRE<br/>NECESIDAD DE ESTUDIOS<br/>DETALLADOS DE AMENAZA Y RIESGO<br/>POR FENOMENOS DE REMOCIÓN EN<br/>MASA DENTRO DEL TRÁMITE DE<br/>LICENCIA URBANÍSTICA</b> | Código: | <b>GPR-FT-10</b> |

| 1.1 CONCEPTO TÉCNICO No. CT: | 5503 |

| 2.2 PROYECTO: | Carrera 2 No. 55-20 |
| 2.11 FECHA DE VISITA: | Abril 06 de 2009 |

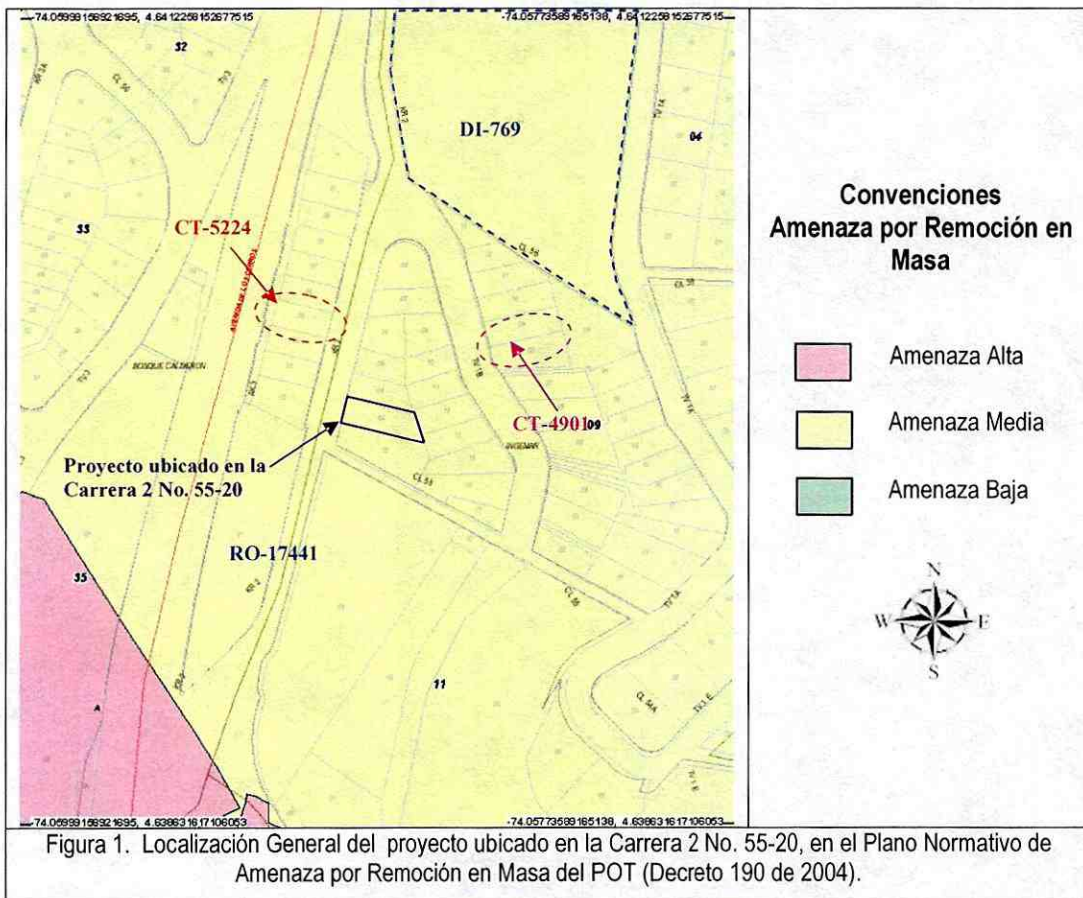
Conforme con el plano normativo de "Amenaza por Remoción en Masa" del Plan de Ordenamiento Territorial de Bogotá – POT, el sector donde se localiza el proyecto ubicado en la Carrera 2 No. 55-20, del barrio Ingemar de la Localidad de Chapinero, se encuentra en una zona de AMENAZA MEDIA por procesos de remoción en masa (Figura 1).

Según el diagnóstico técnico DI-769 del mes de octubre de 1999 emitido por la DPAE, la Estación Segunda de Policía localizada en la Carrera 1 A No. 57-00 que se ubica aproximadamente a 90m del predio objeto del presente concepto (ver Figura No. 1), se vió "[...] afectada por fenómenos de remoción del suelo de fundación, esto ha causado agrietamiento severo en las vías internas y amenaza con desestabilizar las estructuras de las edificaciones. Esta situación se presenta aún cuando existen estructuras de contención de los taludes las cuales tienen algunos problemas puntuales". "Las edificaciones se encuentran en buenas condiciones; sin embargo, se detectó que una de las columnas del edificio del comando se encuentra fallada". De acuerdo al diagnóstico técnico se recomendó entre otros aspectos, realizar un estudio de estabilidad de taludes que tenga en cuenta en los análisis, la patología de las estructuras de contención actuales y efectuar un estudio de vulnerabilidad sísmica estructural.

La DPAE emitió el concepto técnico CT-4901 de 2007, con el fin de determinar la necesidad de realizar estudios detallados de amenaza y riesgo en dos predios ubicados en la Transversal 1B No. 55-60 y Transversal 1B No. 55-66 (ver Figura 1). De acuerdo con el citado concepto técnico, para la construcción de una edificación de cinco (5) niveles y un (1) sótano, no se requería adelantar la FASE II del estudio detallado de amenaza y riesgo por remoción en masa, de acuerdo con lo establecido en la Resolución 227 de 2006.

La DPAE emitió el concepto técnico CT-5224 de 2008, con el fin de determinar la necesidad de realizar estudios detallados de amenaza y riesgo, para un predio ubicado en la Carrera 2 No. 55-45 (ver Figura 1) en donde se construiría una edificación de nueve (9) pisos de altura mediante el sistema estructural de pórticos en concreto reforzado. En el citado concepto técnico se concluyó que no se requería adelantar la FASE II del estudio detallado de amenaza y riesgo por remoción en masa y se recomendó la realización de un estudio que incluyera la evaluación de estabilidad de las intervenciones y el diseño de las medidas de estabilización correspondientes.

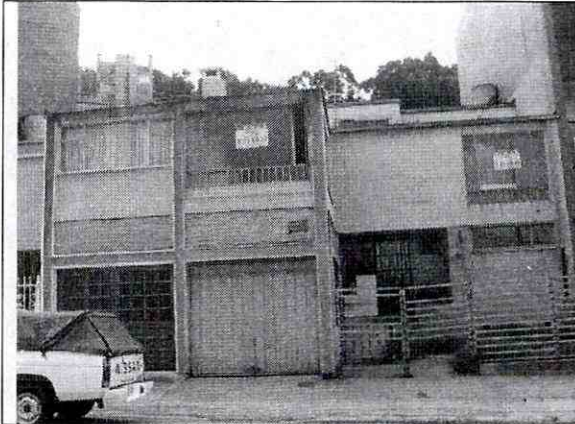
Fotografía No. 1. Predio del proyecto ubicado en la Carrera 2 No. 55-20 de la Localidad de Chapinero.

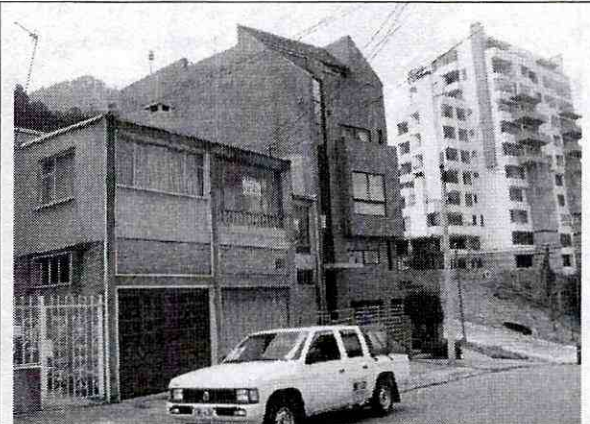
Fotografía No. 2. Edificación existente al costado sur del predio de interés.

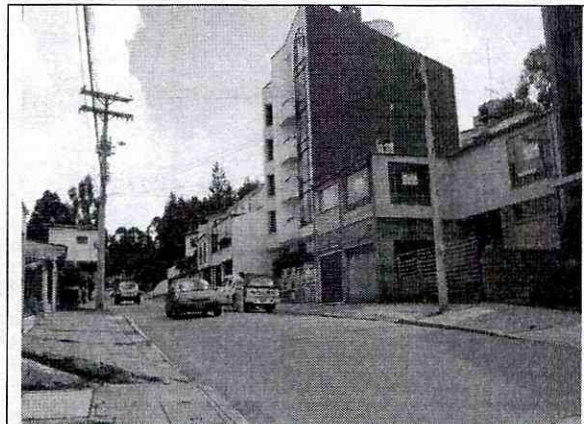
Teniendo en cuenta la inspección visual realizada al exterior de la edificación y al sector donde se localiza el proyecto no se observaron daños, patologías ni procesos de remoción en masa activos que permitan identificar o definir procesos de inestabilidad geotécnica en el área del proyecto (Fotografía No. 3).

Fotografía No. 3. Vista general del sector donde se construirá el proyecto.

Teniendo en cuenta los aspectos observados y evaluados en este concepto técnico, se considera que para la construcción del proyecto ubicado en la Carrera 2 No. 55-20 del barrio Ingemar, de la Localidad de Chapinero, **NO SE REQUIERE** adelantar la FASE II del estudio detallado de amenaza y riesgo por remoción en masa, de acuerdo con lo establecido en la Resolución 227 de 2006; por otra parte, esto no exime al constructor del cumplimiento del resto de la normatividad vigente (Norma Sismo Resistente – Código de Construcción – Resolución de Legalización, etc.).
