<p>ALCALDÍA MAYOR DE BOGOTÁ D.C. GOBIERNO SEGURIDAD Y CONVIVENCIA Fondo de Prevención y Atención a Emergencias</p>	<b>CONCEPTO TÉCNICO SOBRE NECESIDAD DE ESTUDIOS DETALLADOS DE AMENAZA Y RIESGO POR FENOMENOS DE REMOCIÓN EN MASA DENTRO DEL TRÁMITE DE LICENCIA URBANÍSTICA</b>	Código:	<b>GPR-FT-10</b>
		Versión:	<b>03</b>
		Código Documental:

1.1 CONCEPTO TÉCNICO No. CT:	5542
1.2 ÁREA:	Técnica y de Gestión
1.3 COORDINACIÓN:	Investigación y Desarrollo
1.4 REFERENCIA CRUZADA RADICADO FOPAE:	2009ER6728
1.5 RESPUESTA OFICIAL No.	RO-36486

2.1 SOLICITANTE:	CURADURÍA URBANA No. 3
2.2 PROYECTO:	EDIFICIO AKTUELL
2.3 LOCALIDAD:	2. Chapinero
2.4 UPZ:	90. Pardo Rubio
2.5 BARRIO O SECTOR CATASTRAL:	Granada
2.6 DIRECCIÓN:	Transversal 2A No. 67-20
2.7 CHIP:	AAA0089NZUH (*)
2.8 MANZANA CATASTRAL:	15
2.9 PREDIO CATASTRAL:	02
2.10 ÁREA (Ha):	0.070782
2.11 FECHA DE VISITA:	Mayo 28 de 2009

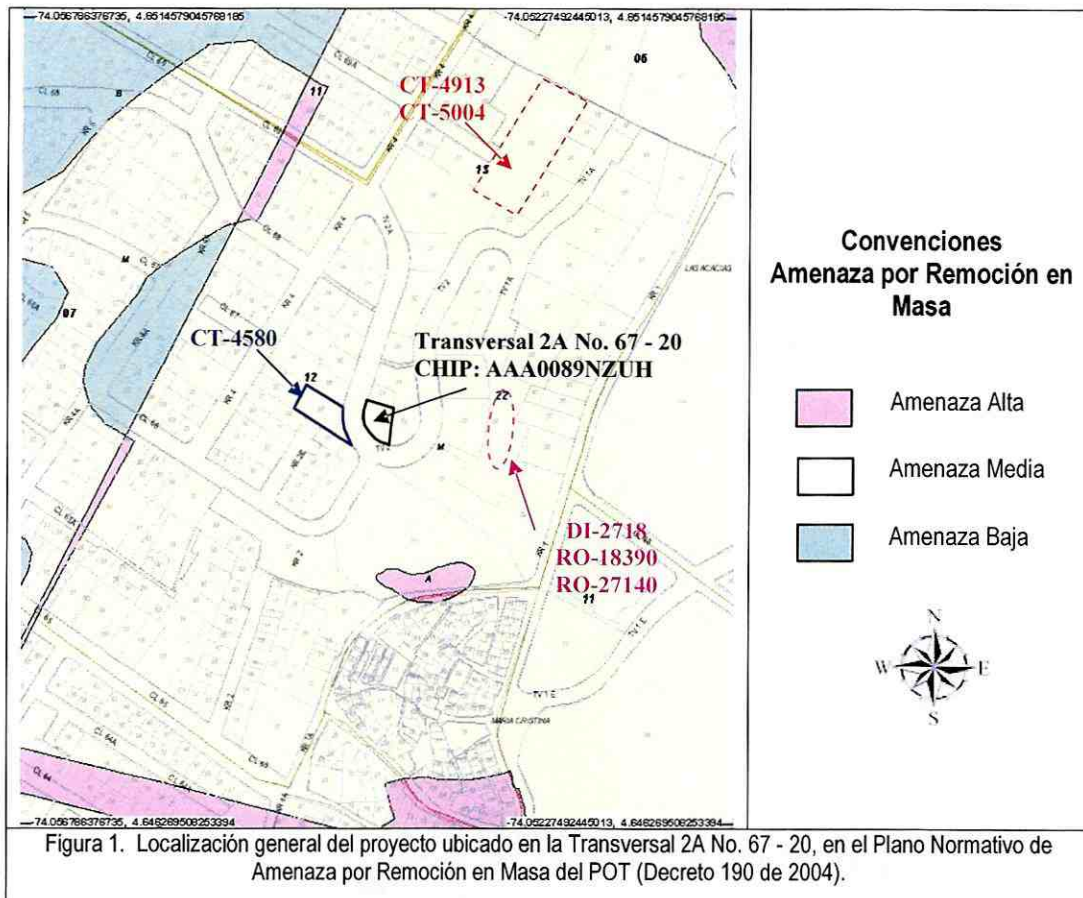
Conforme con el plano normativo de “Amenaza por Remoción en Masa” del Plan de Ordenamiento Territorial de Bogotá – POT, el sector del proyecto “EDIFICIO AKTUELL” ubicado en la Transversal 2A No. 67-20, del barrio Granada de la Localidad de Chapinero, se encuentra en una zona de AMENAZA MEDIA por procesos de remoción en masa (Figura 1).

En atención al reporte de emergencia del Cuerpo Oficial de Bomberos de Bogotá - COBB, personal de la Dirección de Prevención y Atención de Emergencias-DPAE realizó visita técnica al predio en comento el día 12 de Abril de 2006 y emitió el Diagnóstico Técnico No. DI-2718 (ver Figura 1), en donde se describe la presencia de fisuras y agrietamientos en el terreno que se localiza en la zona verde y/o parque ubicado a la altura de la Carrera 1 con Calle 68, luego de las intensas lluvias registradas en el sector, las cuales han generado deslizamientos superficiales de material tipo capa vegetal y relleno; dicho material se encontraba afectando el muro de cerramiento del costado oriental del Edificio Invel II, ubicado en la Transversal 2 No. 68 – 04, sin comprometer la habitabilidad y estabilidad del predio. En el Diagnóstico Técnico No. DI-2718 se recomendó adelantar el mantenimiento preventivo del muro de cerramiento del Edificio Invel II y a la Alcaldía Local de Chapinero y al Instituto Distrital de Recreación y Deporte – IDR, establecer el responsable y/o

En atención a la solicitud con radicado RAD FOPAE No. 1-2006-04893, la Dirección de Prevención y Atención de Emergencias DPAE emitió la Respuesta Oficial No. RO-18390 del 28 de junio del 2006 (ver Figura 1), en la cual se describe que se evidenciaba el retiro de parte del cerramiento ubicado al costado oriental del Edificio Invel II y que se adelantaban excavaciones en el talud al parecer para el reemplazo de dicho muro; así mismo se observó que los movimientos que presenta el talud han adquirido un comportamiento retrogresivo, evidenciado en la formación de grietas aproximadamente a 30cm de la cuneta ubicada en la corona del talud; se recomendó mantener vigentes las recomendaciones dadas en el Diagnóstico Técnico No. DI-2718.

La DPAE atendiendo la solicitud con radicado RAD FOPAE 2007ER17277, emitió la Respuesta Oficial RO-27140 de 2008 (ver Figura 1), en la cual analiza nuevamente la problemática presentada en la zona verde ubicada al costado oriental del edificio Invel II. En la citada respuesta, se describen los antecedentes registrados en el sector y se informa que personal de la Coordinación de Asistencia Técnica de la Dirección de Prevención y Atención de Emergencias realizó visita técnica al predio ubicado en la Transversal 2 No. 68-04 el día 27 de diciembre de 2007 encontrando que se estaban ejecutando obras por parte del Instituto Distrital para la Recreación y el Deporte – IDR, tendientes a la estabilización de la ladera donde se ubica el parque "Calvo McPhillips", obras correspondientes a la instalación de geotextil, filtros de drenaje y construcción de una vía peatonal en la ladera afectada. Durante la visita técnica realizada también se observó un avance en el proceso de remoción en masa identificado en el Diagnóstico Técnico No. DI-2718 y la Respuesta Oficial RO-18390, evidenciado por la presencia de grietas de tracción localizadas hacia el costado occidental de la vía peatonal existente y en diferentes niveles del terreno comprendido entre dicha vía y el muro donde se ubica el nuevo cerramiento perteneciente al Edificio Invel II. Entre las posibles causas que generaron el avance en el proceso de remoción en masa que se estaba presentando en la zona se identificó la influencia de las fuertes lluvias registradas en el sector, la falta de un sistema adecuado para la recolección de aguas lluvias en el sector durante la ejecución de las obras, así como la carencia de medidas de estabilización y un sistema para el manejo del drenaje superficial y subsuperficial en el área comprendida entre la antigua y la nueva estructura de cerramiento del predio ubicado en la Transversal 2 No. 68-04 donde se emplaza el Edificio Invel II. Finalmente en la citada respuesta oficial se recomendó la restricción parcial de uso de de la zona del jardín ubicado en el costado oriental del predio del Edificio Invel II y el retiro del material inestabilizado y movilizado, que se encontraba apoyado y ejerciendo empuje sobre la estructura de la malla de cerramiento del edificio Invel II.

Mediante Concepto Técnico CT-4580 de 2007, la DPAE determinó que para la construcción de una edificación de seis (6) pisos de altura y tres (3) sótanos, localizado en la Transversal 2 # 67 – 03 (ver Figura 1), del barrio Granada de la localidad de Chapinero, no se requería adelantar la Fase II del estudio detallado de amenaza y riesgo, de acuerdo con lo establecido en la Resolución 227 de 2006. Se recomendó la realización de un estudio geotécnico y de cimentaciones que cumpliera con las Normas Colombianas de Diseño y Construcción Sismo-Resistente – NSR-98.

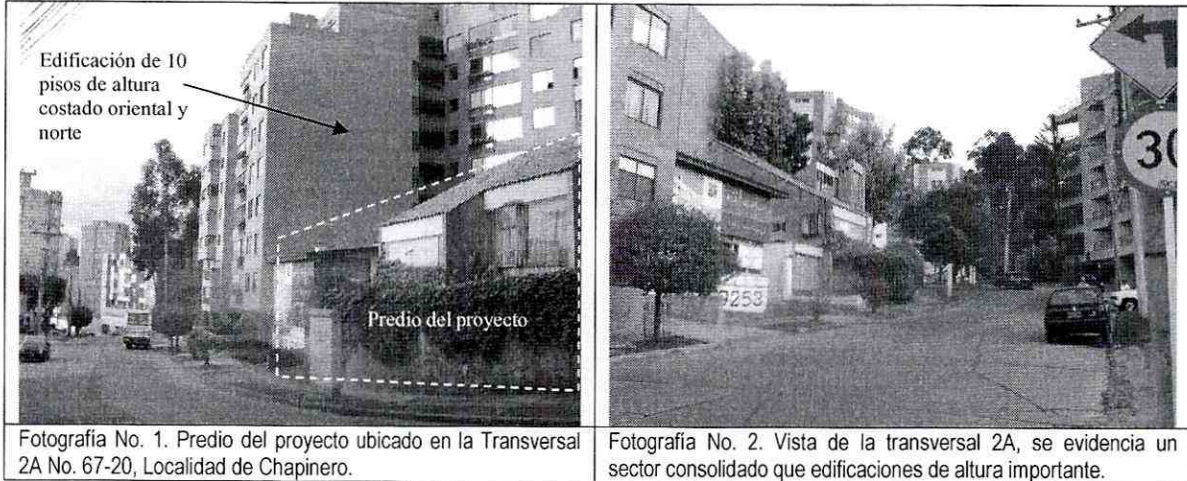
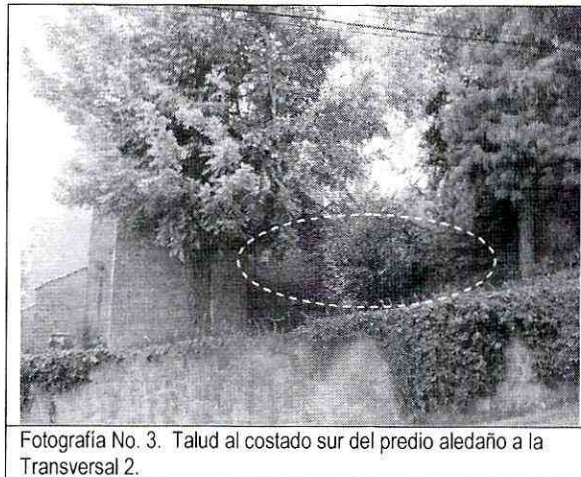
En el momento de la visita, en el predio objeto del presente concepto técnico, se encontró una edificación de dos (2) pisos de altura construida con un sistema estructural de muros en mampostería (ladrillos) sin confinar (Fotografía No. 1) y en el momento de la verificación técnica adelantada no evidenciaba daños o patologías que permitan identificar o definir la presencia de procesos de inestabilidad geotécnica en el área del proyecto (Fotografía No. 2). Aledaño a la edificación y a la sala de ventas del proyecto, en los costados norte y oriental, existe una edificación de diez (10) pisos de altura y varios sótanos que aplica cargas importantes al terreno y que podría verse afectada con las excavaciones y la construcción de una nueva edificación. La pendiente del terreno se incrementa al costado oriental y al costado sur se observó un talud de pendiente considerable que probablemente deberá ser intervenido mediante un corte para el emplazamiento de la nueva edificación (ver Fotografía No. 3). Se advierte que cualquier intervención que se realice, debe tener en cuenta la presencia de la infraestructura aledaña (un edificio de más de diez pisos y cargas dinámicas producidas por el tránsito de la transversal 2A entre otras), y la susceptibilidad del terreno a presentar procesos de remoción en masa tal como se evidenció en los antecedentes presentados en este concepto técnico.

Teniendo en cuenta los antecedentes presentados en este concepto técnico y dadas las características físicas de la zona, se considera que de no ser intervenida adecuadamente, se podrían generar fenómenos de remoción en masa importantes que generarían condiciones de riesgo público afectado la infraestructura existente y la del nuevo proyecto. Considerando que uno de los objetivos de la Resolución 227 de 2006 es *"Prevenir la ocurrencia de daños que afecten la habitabilidad, funcionalidad y confiabilidad estructural de nuevas edificaciones o de las existentes, así como de la funcionalidad y permanencia de la infraestructura nueva y existente de servicios públicos, de vías, etc., que pueda verse afectada por el desarrollo propuesto, como resultado de la reactivación de fenómenos de remoción en masa existentes o el desencadenamiento de otros nuevos [...]"*, se requiere adelantar el estudio detallado de amenaza y riesgo por remoción en masa (Fase I o Fase II), de acuerdo con lo establecido en la Resolución 227 de 2006.
