CONCEPTO TÉCNICO DE REVISIÓN DE ESTUDIO PARTICULAR DE AMENAZA Y RIESGO POR FENÓMENOS DE REMOCIÓN EN MASA EN FASE I	Código:	GPR-FT-08
		Versión:	03
		Código Documental:

2.1 SOLICITANTE:	ALFONSO URIBE S. Y CIA S.A.
2.2 PROYECTO:	KATAMANÁ
2.3 LOCALIDAD:	19. CIUDAD BOLÍVAR
2.4 UPZ:	67. LUCERO
2.5 BARRIO O SECTOR CATASTRAL:	LA ALAMEDA
2.6 DIRECCIÓN:	CARRERA 17 No. 70-31 SUR
2.7 CHIP:	AAA0023NJKC
2.8 ÁREA (Ha):	2.3
2.9 FECHA DE VISITA:	Mayo 11 de 2009
2.10 EJECUTOR DEL ESTUDIO:	ALFONSO URIBE S. Y CIA S.A.

El presente Concepto Técnico corresponde a la verificación realizada por la DPAE de la Fase I del “Estudio de Amenaza y Riesgo por Procesos de Remoción en Masa Fase I Edificios Predio Cemex Proyecto Katamaná”, en cumplimiento de lo estipulado en el Artículo 141 del Decreto 190 de 2004 y en el marco de lo establecido en la Resolución 227 de julio 13 de 2006, por estar localizado en zona de amenaza media según el plano normativo de amenaza por remoción en masa del POT.

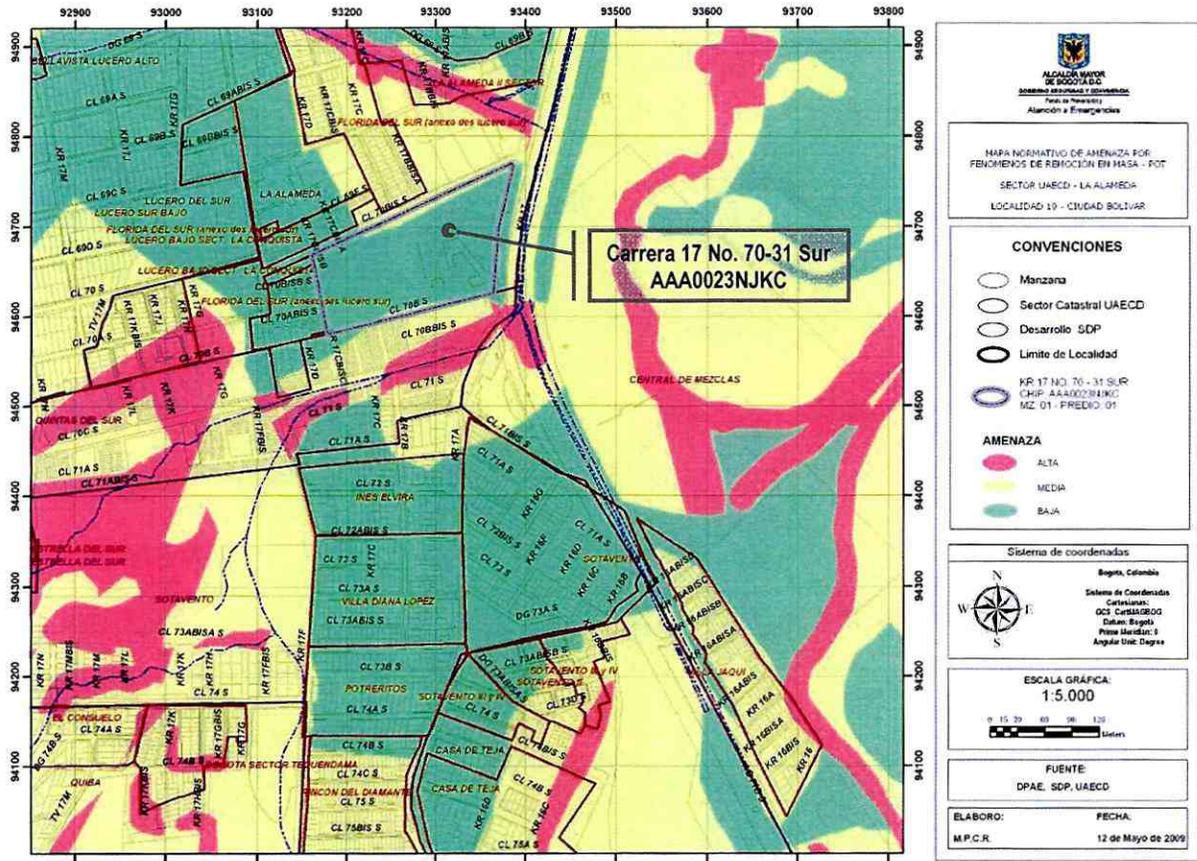
De acuerdo con el plano normativo de Amenaza por Remoción en Masa del POT, el sector donde se localiza el proyecto “Katamaná” se encuentra en una zona de AMENAZA MEDIA Y BAJA por procesos de remoción en masa (Figura No. 1).

Figura No. 1. Localización General del Proyecto "Katamaná" en el Plano Normativo de Amenaza por Remoción en Masa (Decreto 190 de 2004).

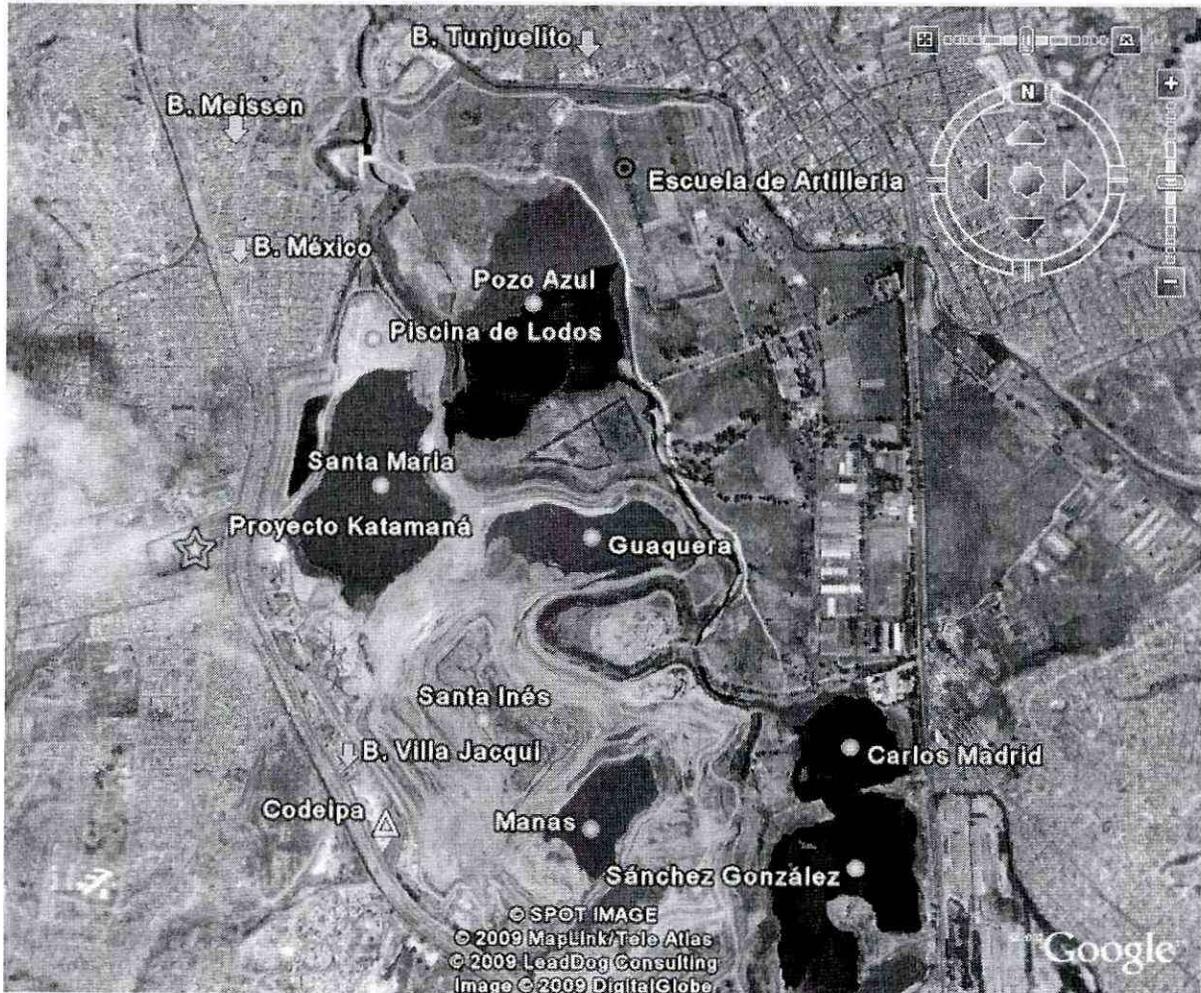
Adicionalmente, dada la problemática del sector de Gravilleras, su relación con el río Tunjuelo y la presencia de eventos de remoción en masa e inundación, la DPAE ha adelantado actividades tendientes a analizar con mayor detalle los procesos que allí se desarrollan y con ello conocer las medidas adecuadas para mitigar sus efectos (Figura No. 2):

Figura No. 2. Sector de Gravilleras

- Como se mencionó, el predio objeto del presente concepto se encuentra frente a la zona de gravilleras donde se han presentado fenómenos de inestabilidad geotécnica y eventos de inundación por desbordamiento del río Tunjuelo. Al Sur del predio se encuentra la quebrada Zanjón de la Estrella que frente al predio, sobre la Avenida Boyacá se denomina quebrada La Trompeta (Figura No. 2).

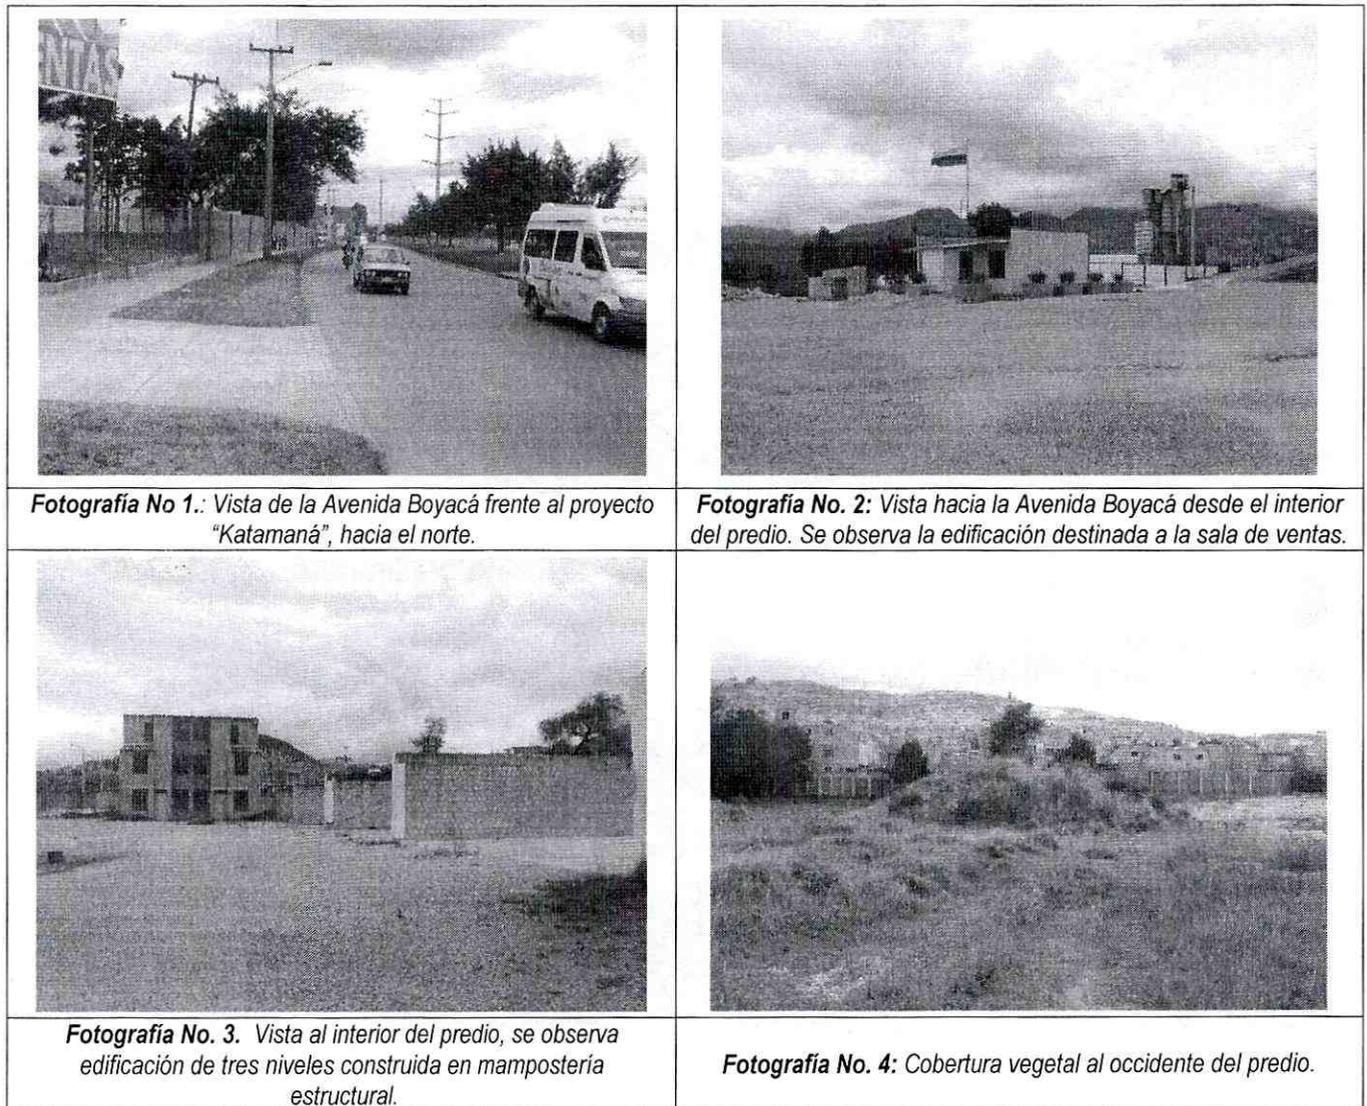
- El proyecto Katamaná se encuentra sobre el costado occidental de la Avenida Boyacá frente a la zona de gravilleras, en la localidad de Ciudad Bolívar (Fotografía No. 1). Esta zona se encuentra en proceso de consolidación con casas de hasta 3 niveles construidas en su mayoría en mampostería estructural simple pertenecientes en su mayoría a desarrollos de origen informal. Las vías adyacentes se encuentran pavimentadas y la zona cuenta con servicios públicos de acueducto, alcantarillado, energía eléctrica y teléfono.

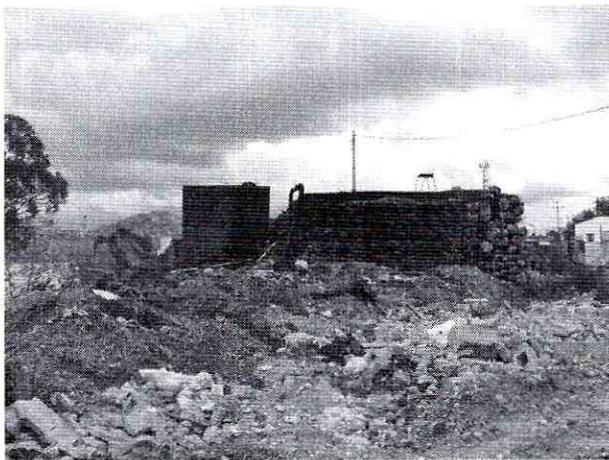
- Actualmente en el predio existen tres edificaciones: una destinada a la sala de ventas y apartamento modelo y una casa de tres niveles no habitada, las dos edificaciones están construidas en mampostería estructural. Otra edificación corresponde a la zona de campamento de obra, construida en materiales prefabricados (Fotografías 2 y 3). La mayor parte del lote tiene cobertura de placas de concreto y algunas porciones al occidente del lote tienen cobertura vegetal (Fotografía No. 4). También se observa la presencia de montículos de material heterogéneo (Fotografía No. 5).

Fotografía No. 5: Montículos de material heterogéneo

- » Considerando la posible existencia de grandes espesores de rellenos antrópicos presentes y de estériles como subproducto de la actividad minera que se desarrolló en la zona, se recomienda efectuar una apropiada y completa caracterización física y mecánica de todos los materiales presentes en el subsuelo, que presenten interacción con las edificaciones e infraestructura proyectadas, para de esta manera, además de proponer un adecuado nivel de cimentación y valor de capacidad portante admisible para el diseño de la cimentación, dar las medidas y recomendaciones pertinentes de intervención de la zona, garantizando en todo momento obras seguras y confiables, ofreciendo no solo condiciones de estabilidad para el proyecto sino también para las edificaciones e infraestructura aledaña (vías, redes de servicios públicos, etc.).

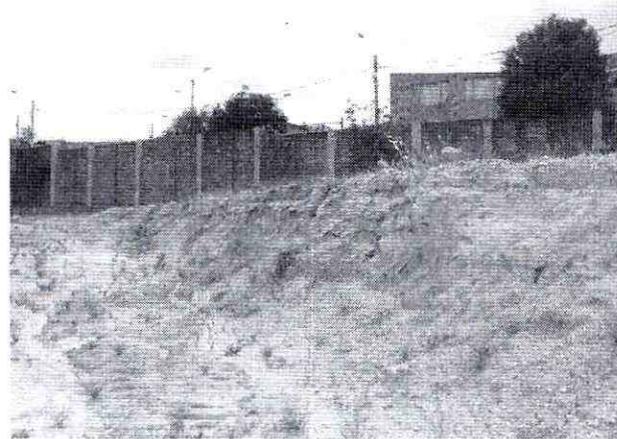
el área donde se busca desarrollar el proyecto. Al noroccidente del predio se observa un talud de aproximadamente 1m de altura, en el que se observa presencia de erosión hídrica (Fotografía No. 6).

Fotografía No. 6: Esquina noroccidental del predio donde se observa un talud bajo con procesos de erosión.
