<p>ALCALDÍA MAYOR DE BOGOTÁ D.C. GOBIERNO SEGURIDAD Y CONVIVENCIA Fondo de Prevención y Atención a Emergencias</p>	CONCEPTO TÉCNICO SOBRE NECESIDAD DE ESTUDIOS DETALLADOS DE AMENAZA Y RIESGO POR FENOMENOS DE REMOCIÓN EN MASA DENTRO DEL TRÁMITE DE LICENCIA URBANÍSTICA	Código:	GPR-FT-10
		Versión:	03
		Código Documental:

1.1 CONCEPTO TÉCNICO No. CT:	5573
1.2 ÁREA:	TÉCNICA Y DE GESTIÓN
1.3 COORDINACIÓN:	INVESTIGACIÓN Y DESARROLLO
1.4 REFERENCIA CRUZADA RADICADO FOPAE:	2009ER8580
1.5 RESPUESTA OFICIAL No.	RO-37173

2.1 SOLICITANTE:	CURADURÍA URBANA No. 3
2.2 PROYECTO:	Calle 45 Sur No. 16B – 23(*)
2.3 LOCALIDAD:	18. Rafael Uribe Uribe
2.4 UPZ:	53. Marco Fidel Suárez
2.5 BARRIO O SECTOR CATASTRAL:	San Jorge Sur
2.6 DIRECCIÓN:	Calle 45 Sur No. 16B – 23 (*)
2.7 CHIP:	AAA0008OTHK (**)
2.8 MANZANA CATASTRAL:	38
2.9 PREDIO CATASTRAL:	75
2.10 ÁREA (Ha):	0.2661 (*)
2.11 FECHA DE VISITA:	Julio 10 de 2009

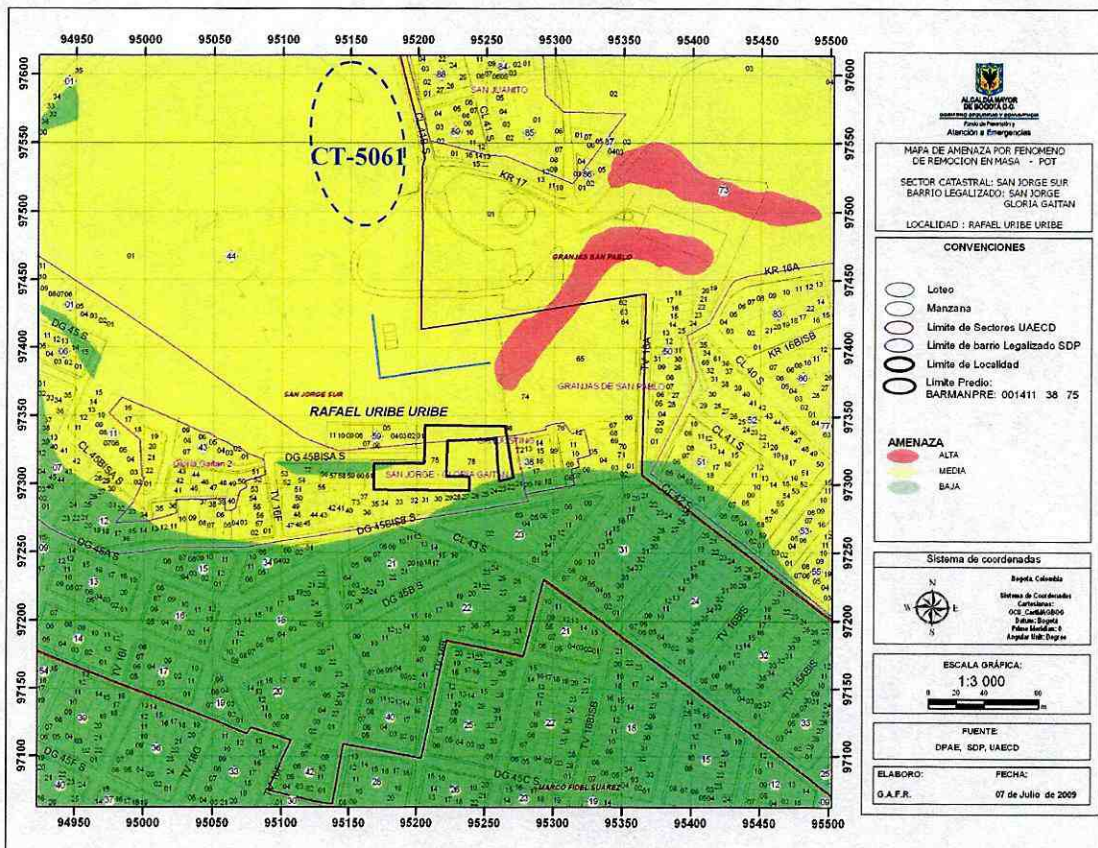
Conforme con el plano normativo de “Amenaza por Remoción en Masa” del Plan de Ordenamiento Territorial de Bogotá – POT, el sector donde se localiza el proyecto ubicado en la Carrera 4 No. 92-31, de la Localidad de Chapinero, se encuentra en una zona de AMENAZA BAJA y MEDIA por procesos de remoción en masa (Figura 1).

Figura 1. Localización general del Colegio Distrital Reino Unido de Holanda ubicado en la Calle 45 sur No. 14 - 17, en el Plano Normativo de Amenaza por Remoción en Masa del POT (Decreto 190 de 2004).

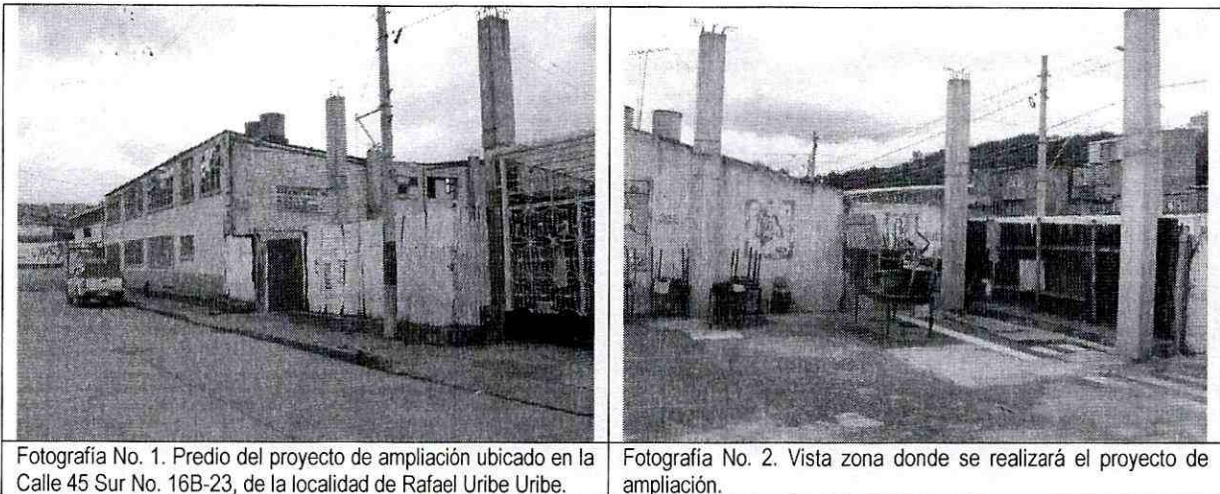
En el momento de la visita, en el predio objeto del presente concepto técnico, se encontró una edificación de dos (2) niveles en donde funciona el CED Alexander Fleming (Fotografía No. 1), construida con un sistema estructural de muros en mampostería (ladrillos) parcialmente confinados con columnas de concreto reforzado

y placas de entrepiso. Durante la visita de campo, se identificó la posible ubicación del proyecto de ampliación en donde se encontraron algunas columnas parcialmente construidas, en una zona con piso en placas de concreto (Fotografía No. 2). Aunque no fue posible ingresar al nivel inferior de la edificación, no se observaron procesos de inestabilidad geotécnica local que afectaran la zona. La edificación se ubica en un sector de pendiente de pendiente media a baja.

Fotografía No. 1. Predio del proyecto de ampliación ubicado en la Calle 45 Sur No. 16B-23, de la localidad de Rafael Uribe Uribe.

Fotografía No. 2. Vista zona donde se realizará el proyecto de ampliación.

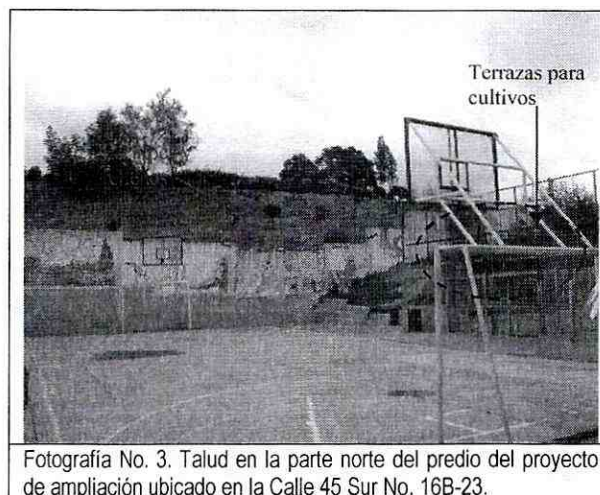
Hacia la parte norte del predio se observa un talud con algunos escarpes, rellenos y un terraceo realizado para cultivos al interior del centro educativo (Fotografía No. 3). La DPAE considera que aunque el talud se encuentra fuera del área de influencia del proyecto de ampliación, deberá monitorearse y los responsables del predio deberán garantizar sus condiciones de estabilidad implementando las medidas que sean necesarias basados en análisis y diseños de ingeniería que cumplan con la normatividad vigente y en especial con las Normas Colombianas de Diseño y Construcción Sismo resistente – NSR-98.

Fotografía No. 3. Talud en la parte norte del predio del proyecto de ampliación ubicado en la Calle 45 Sur No. 16B-23.

En el momento de la verificación de campo adelantada, no se evidenció la presencia de procesos de remoción en masa activos de carácter local, que involucren el área donde se busca desarrollar el proyecto, sin embargo el Consultor o el responsable del proyecto deberán garantizar las condiciones de seguridad y estabilidad del talud ubicado en la parte del norte.

Desde el punto de vista de riesgo por remoción en masa, la DPAE recomienda la realización de un estudio geotécnico y de cimentaciones que cumpla con los requisitos establecidos en las Normas Colombianas de Diseño y Construcción Sismo Resistente NSR – 98 y en especial lo establecido en el Título H de las mismas. Dicho estudio debe contemplar la evaluación de estabilidad de las intervenciones y el diseño de las medidas de estabilización correspondientes; para los posibles cortes en el terreno, se tendrán en cuenta los empujes de tierra generados por condiciones morfológicas, los esfuerzos inducidos por eventos sísmicos, así como las sobrecargas generadas por las edificaciones y vías adyacentes. El diseño geotécnico debe garantizar en todo momento la estabilidad general del lote y su entorno, lo cual es competencia del responsable del proyecto. Se recomienda que el estudio geotécnico presentado a la entidad encargada de expedir la Licencia de Construcción se complemente con los siguientes aspectos adicionales:

- Complementar el estudio geotécnico teniendo en cuenta las observaciones realizadas en los puntos 6 y 7 del presente concepto técnico.
- Efectuar una apropiada y completa caracterización física y mecánica de todos los materiales presentes en el subsuelo, que presenten interacción con las edificaciones proyectadas y con los predios vecinos, para de esta manera, además de proponer un adecuado nivel de cimentación y valor de capacidad portante admisible para el diseño de la cimentación, dar las medidas y recomendaciones pertinentes de intervención de la zona, garantizando en todo momento taludes de excavación estables y obras de contención seguras y confiables, ofreciendo no solo condiciones de estabilidad para el proyecto sino también para las edificaciones e infraestructura aledaña.
