<p>ALCALDIA MAYOR DE BOGOTÁ D.C. GOBIERNO SEGURIDAD Y CONVIVENCIA Fondo de Prevención y Atención a Emergencias</p>	CONCEPTO TÉCNICO SOBRE NECESIDAD DE ESTUDIOS DETALLADOS DE AMENAZA Y RIESGO POR FENOMENOS DE REMOCIÓN EN MASA DENTRO DEL TRÁMITE DE LICENCIA URBANÍSTICA	Código:	GPR-FT-10
		Versión:	03
		Código Documental:

1.1 CONCEPTO TÉCNICO No. CT:	5773
1.2 ÁREA:	TÉCNICA Y DE GESTIÓN
1.3 COORDINACIÓN:	INVESTIGACIÓN Y DESARROLLO
1.4 REFERENCIA CRUZADA RADICADO FOPAE:	2010ER1744
1.5 RESPUESTA OFICIAL No.	RO-40532

2.1 SOLICITANTE:	CURADURÍA URBANA No. 5
2.2 PROYECTO:	MIRADOR DEL CHICO
2.3 LOCALIDAD:	2. Chapinero
2.4 UPZ:	88. El Refugio
2.5 BARRIO O SECTOR CATASTRAL:	Chicó Alto
2.6 DIRECCIÓN:	Transversal 4C # 89 – 35 (*)
2.7 CHIP:	AAA0093EDRJ
2.8 MANZANA CATASTRAL:	21
2.9 PREDIO CATASTRAL:	06
2.10 ÁREA (m ²):	660.77
2.11 FECHA DE VISITA:	Febrero 22 de 2010

CT- 5773 Proyecto "Mirador del Chico" Transversal 4C # 89 – 35

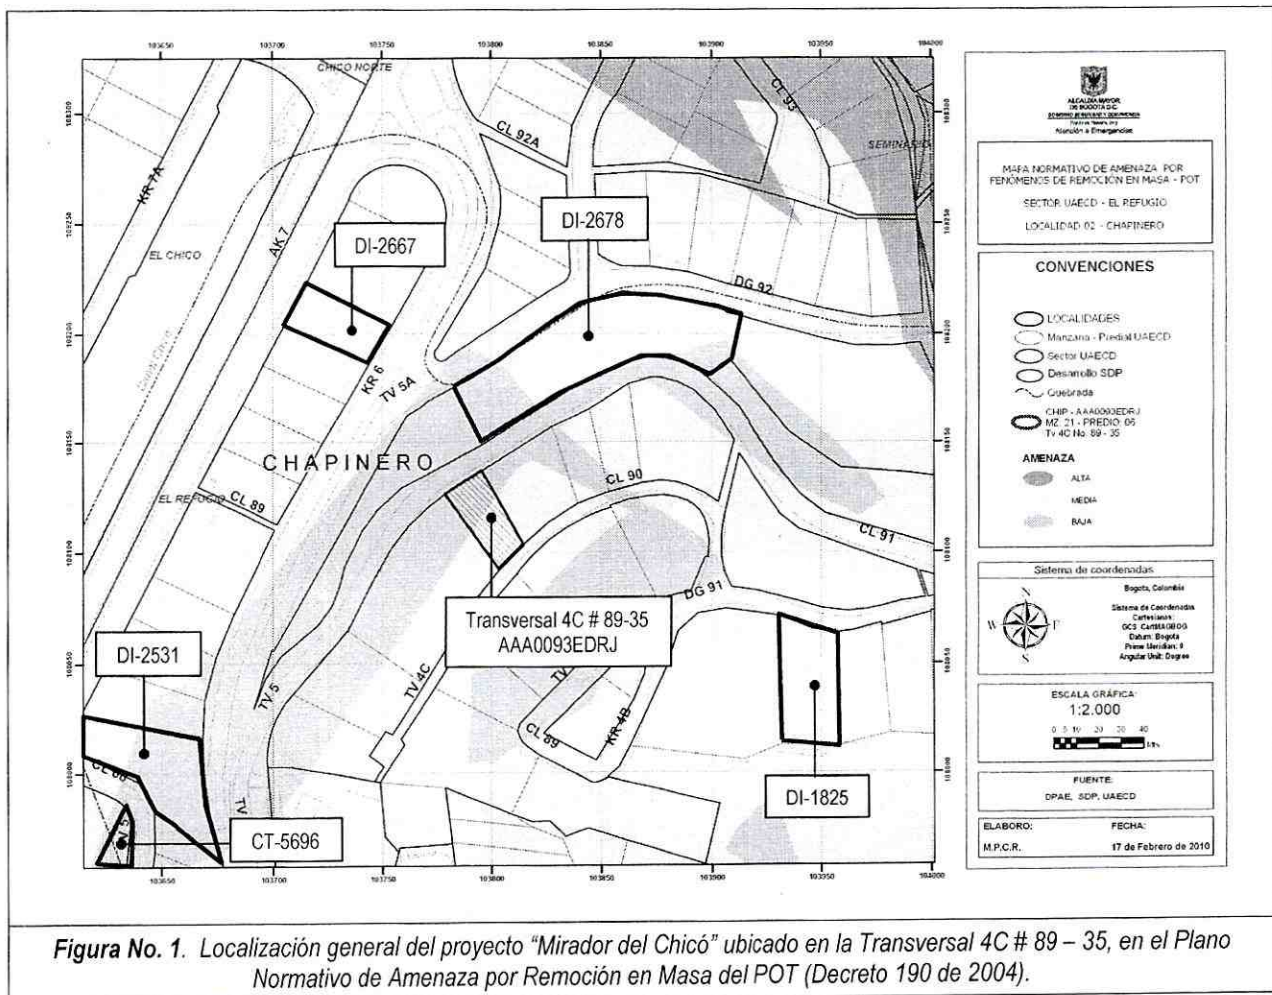
Conforme con el plano normativo de “Amenaza por Remoción en Masa” del Plan de Ordenamiento Territorial de Bogotá – POT, el sector donde se localiza el proyecto “Mirador del Chicó” ubicado en la Transversal 4C # 89 – 35, de la Localidad de Chapinero, se encuentra en una zona de AMENAZA MEDIA por procesos de remoción en masa (Figura No. 1).

En el Sistema de Información para la Gestión de Riesgos y Atención de Emergencias de Bogotá – SIRE, se encontraron los siguientes documentos técnicos relacionados con el sector donde se ubica el predio objeto de concepto técnico (ver Figura No. 1):

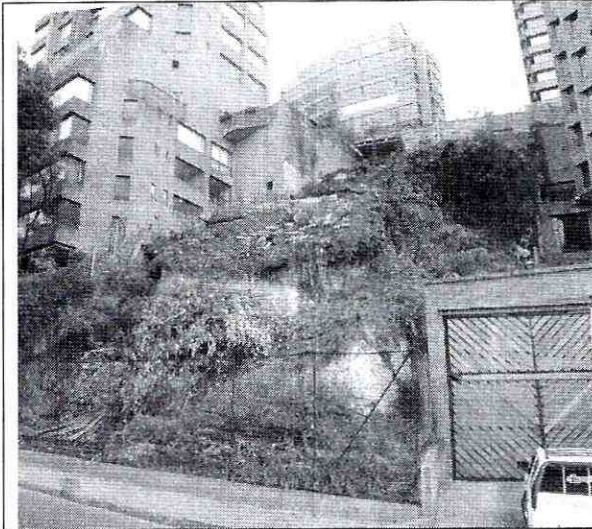
Fotografía No. 1. Predio del proyecto "Mirador del Chicó" ubicado en la Transversal 4 C No. 89-35, de la localidad de Chapinero.

La zona donde se busca desarrollar el proyecto corresponde con uso de suelo urbano con edificaciones de tipo residencial. Es un sector consolidado con densidad de construcción alta, contando con vías pavimentadas (ver Fotografías No. 1 y 2); así mismo, las vías del sector cuentan con sistemas de drenaje para el manejo de escorrentía superficial, que se conectan con la red de alcantarillado pluvial; también cuenta con un sistema de alcantarillado sanitario, tanto sobre la Transversal 4C, como sobre la Transversal 5 (vía al municipio de La Calera). En la zona se encuentran edificaciones de hasta doce (12) pisos en altura, en un terreno con pendiente alta.

En el momento de la visita técnica en el predio objeto del presente concepto técnico, se encontró vacío y sin evidencias de afectación por procesos de remoción en masa activos, ni de carácter local en su interior, ni de carácter general en la ladera o zonas aledañas al predio evaluado.

Desde el punto de vista de riesgo por remoción en masa, para la construcción del proyecto “Mirador del Chicó” ubicado en la Transversal 4C # 89 – 35, del barrio Chicó Alto, en la Localidad de Chapinero, se considera que **SE REQUIERE** adelantar la FASE II del estudio detallado de amenaza y riesgo por remoción en masa, de acuerdo con lo establecido en la Resolución 227 de 2006; por otra parte esto no exime al constructor del cumplimiento del resto de la normatividad vigente (Norma Sismo Resistente – Código de Construcciones de Bogotá – Resolución de Legalización, etc.). El diseño geotécnico debe garantizar en todo momento la estabilidad general del lote y su entorno, lo cual es competencia del responsable del proyecto.

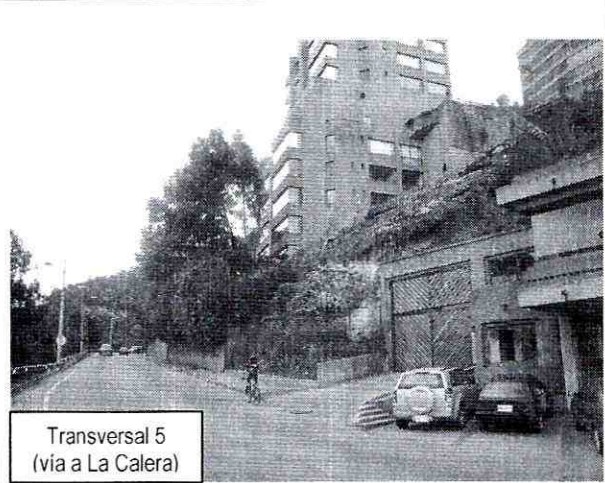
Fotografía No. 2. Predio del proyecto "Mirador del Chicó" ubicado en la Transversal 4 C No. 89-35, de la localidad de Chapinero.

Transversal 5
(vía a La Calera)

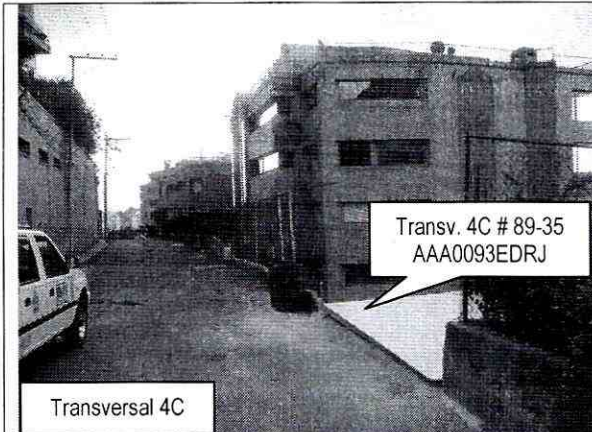
Fotografía No. 3. Vista desde la Transversal 4C del predio del proyecto "Mirador del Chicó" ubicado en la Transversal 4 C No. 89-35, de la localidad de Chapinero.

Transversal 4C
