<p>ALCALDÍA MAYOR DE BOGOTÁ D.C. GOBIERNO SEGURIDAD Y CONVIVENCIA Fondo de Prevención y Atención a Emergencias</p>	<b>CONCEPTO TÉCNICO SOBRE NECESIDAD DE ESTUDIOS DETALLADOS DE AMENAZA Y RIESGO POR FENOMENOS DE REMOCIÓN EN MASA DENTRO DEL TRÁMITE DE LICENCIA URBANÍSTICA</b>	Código:	<b>GPR-FT-10</b>
		Versión:	<b>03</b>
		Código Documental:

1.1 CONCEPTO TÉCNICO No. CT:	5785
1.2 ÁREA:	TÉCNICA Y DE GESTIÓN
1.3 COORDINACIÓN:	INVESTIGACIÓN Y DESARROLLO
1.4 REFERENCIA CRUZADA RADICADO FOPAE:	2010ER2837
1.5 RESPUESTA OFICIAL No.	RO-40764

2.1 SOLICITANTE:	CURADURÍA URBANA No. 4
2.2 PROYECTO:	CASA LESME
2.3 LOCALIDAD:	4. San Cristóbal
2.4 UPZ:	50. La Gloria
2.5 BARRIO O SECTOR CATASTRAL:	La Gloria – La Gloria Oriental
2.6 DIRECCIÓN:	Calle 43A Sur # 10 – 63 Este
2.7 CHIP:	AAA0004OATO
2.8 MANZANA CATASTRAL:	57
2.9 PREDIO CATASTRAL:	10
2.10 ÁREA (m <sup>2</sup> ):	375
2.11 FECHA DE VISITA:	Marzo 8 de 2010

CT- 5785 Proyecto "Casa Lesme" Calle 43 A Sur # 10 – 63 Este

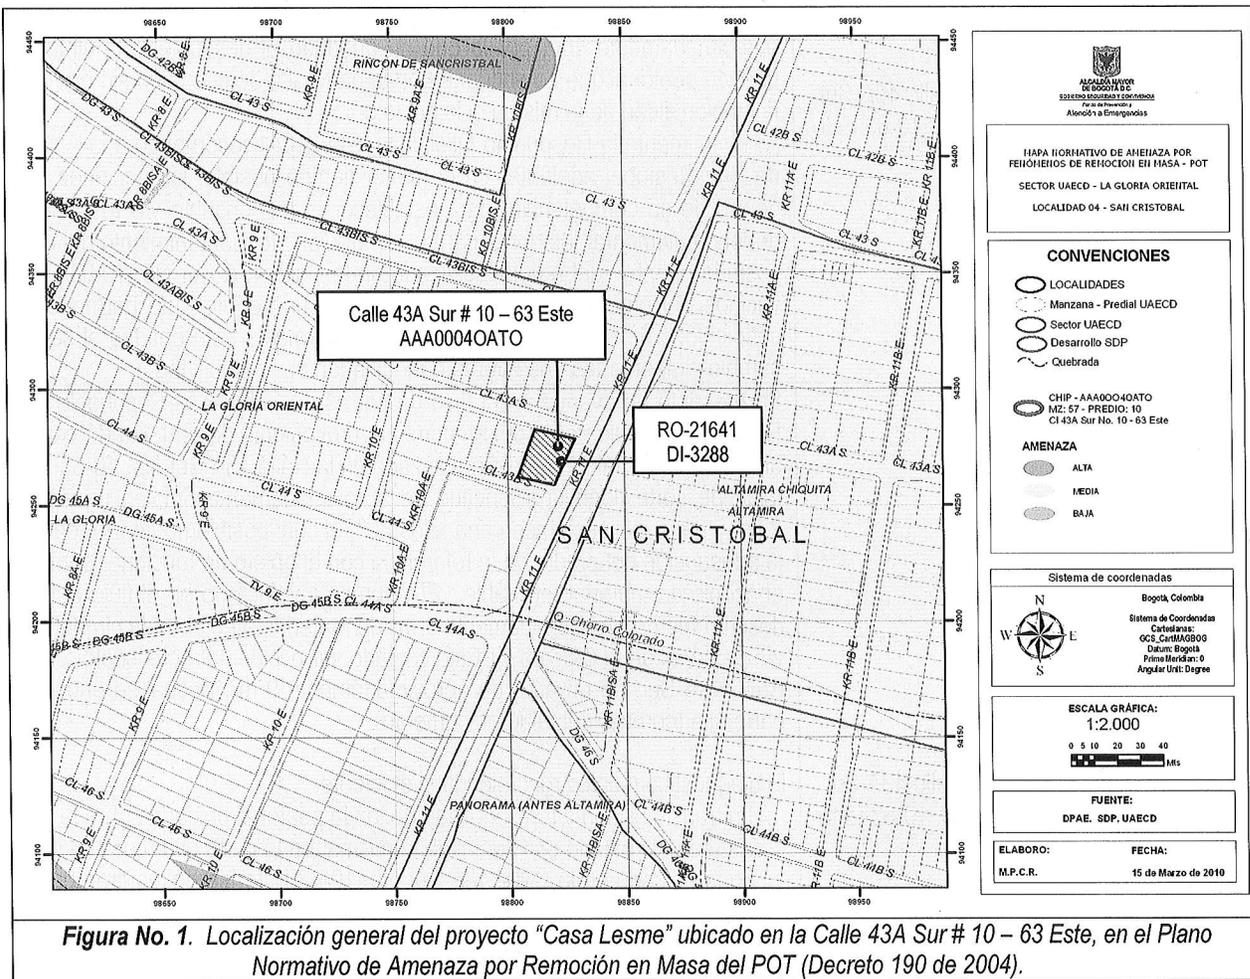
Conforme con el plano normativo de “Amenaza por Remoción en Masa” del Plan de Ordenamiento Territorial de Bogotá – POT, el sector donde se localiza el proyecto “Casa Lesme”, ubicada en la Calle 43A Sur # 10 – 63 Este, en el barrio La Gloria, de la localidad de San Cristóbal, se encuentra en una zona de AMENAZA MEDIA por procesos de remoción en masa (Figura No. 1).

En el Sistema de Información para la Gestión de Riesgos y Atención de Emergencias de Bogotá – SIRE, se encontraron los siguientes documentos técnicos relacionados con el sector donde se ubica el predio objeto de concepto técnico (ver Figura No. 1):

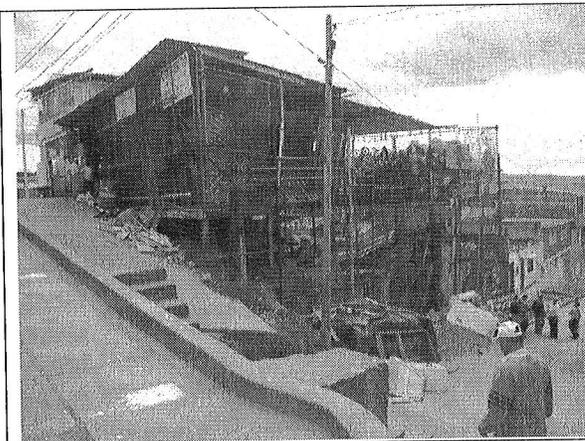
Fotografía No. 1. Vista desde la Carrera 11 Este del predio del proyecto "Casa Lesme" ubicado en la Calle 43A Sur # 10 – 63 Este, en el barrio La Gloria de la Localidad de San Cristóbal.

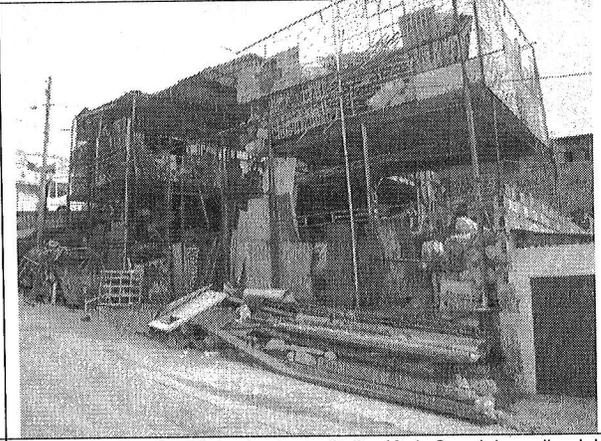
Fotografía No. 2. Vista desde la Calle 43 A Sur del predio del proyecto "Casa Lesme" ubicado en la Calle 43A Sur # 10 – 63 Este, en el barrio La Gloria de la Localidad de San Cristóbal.

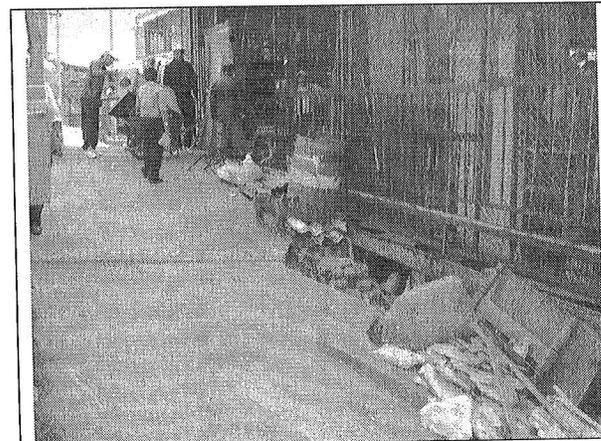
DI-3288 Julio de 2007	Calle 43A Sur No. 10-63 Este	<p>Se presentó un avance en el flujo de tierras descrito en la Respuesta Oficial No. RO-21641, el flujo de tierras en comento proveniente de un talud de corte ubicado al costado oriental del predio emplazado en la Calle 43A Sur No. 10-63 Este, dicho talud de corte tiene una longitud de aproximadamente 5m, en una altura entre 2.5m y 3m e inclinación cercana a los 80°, el cual posiblemente fue realizado para la adecuación del predio de la referencia con el objeto de funcionar como lote para el acopio de material reciclable. El volumen involucrado en el flujo anteriormente descrito fue de aproximadamente 4 m<sup>3</sup> de material, afectando la cimentación de la vía peatonal de la Carrera 11 Este costado sur-occidental en el sector cercano a la Calle 43A Sur, en un área de aproximadamente 9 m<sup>2</sup>, la cual se encuentra en la parte alta (corona) del talud en comento.</p> <p>El diagnóstico técnico recomienda lo siguiente:</p> <ul style="list-style-type: none"> <li>- La transitabilidad y funcionalidad de la vía peatonal ubicada sobre la Carrera 11 Este en el costado occidental de la misma, en la parte alta (corona) del talud de corte ubicado en la Calle 43A Sur No. 10-63 Este, se encuentran parcialmente habilitadas y comprometidas en el corto plazo debido a la pérdida del suelo de cimentación de la misma.</li> <li>- La funcionalidad de la zona aledaña al talud de corte perteneciente al predio ubicado en la Calle 43A Sur No. 10-63 Este, se encuentra comprometida en el corto plazo por el posible avance retrogresivo del Proceso de Remoción en Masa de carácter local evidenciado en dicho sector, por lo cual se recomienda al responsable y/o responsables del predio evaluado mantener la restricción parcial de uso de la zona aledaña al talud de corte ubicado en el costado oriental del predio, hasta tanto se garanticen las condiciones de estabilidad del talud de corte.</li> </ul>

De acuerdo con lo anterior, en el predio objeto del presente concepto técnico hay reportes oficiales de un proceso de remoción en masa de carácter local, tipo flujo de tierras, aunque se advierte que dicho proceso no ha llegado a comprometer la condición de transitabilidad de la vía Carrera 11 Este y al momento de la emisión de este concepto, dicho proceso de remoción en masa de carácter local, no afecta la estabilidad del predio en el que se emplazará el proyecto, o su entorno.

Fotografía No. 3. Detalle del andén sobre la Carrera 11 Este, afectado por el proceso de remoción en masa de carácter local, reportado en el diagnóstico técnico DI-3288 en Julio de 2007.

Desde el punto de vista de riesgo por remoción en masa, la DPAE recomienda la realización de un estudio geotécnico y de estabilidad de taludes que cumpla con los requisitos establecidos en el Título H de la NSR-98. Dicho estudio debe contemplar la evaluación de estabilidad de las intervenciones y el diseño detallado de las medidas de estabilización correspondientes para todas las etapas de construcción, especialmente en el talud aledaño a la Carrera 11 Este, en el costado oriental del predio de la Calle 43A Sur # 10 – 63 Este, donde se evidenció un proceso de remoción en masa de carácter local, de acuerdo con lo reportado en el diagnóstico técnico DI-3288. Para todos los cortes ocasionados en el terreno, se tendrán en cuenta

El diseño geotécnico debe garantizar en todo momento la estabilidad general del lote, de su entorno y de los elementos de infraestructura existente previendo la generación de posibles condiciones de riesgo público, especialmente sobre las viviendas e infraestructura aledaña, como lo es la Carrera 11 Este, cuyas condiciones de estabilidad deben ser garantizadas por el responsable del proyecto.

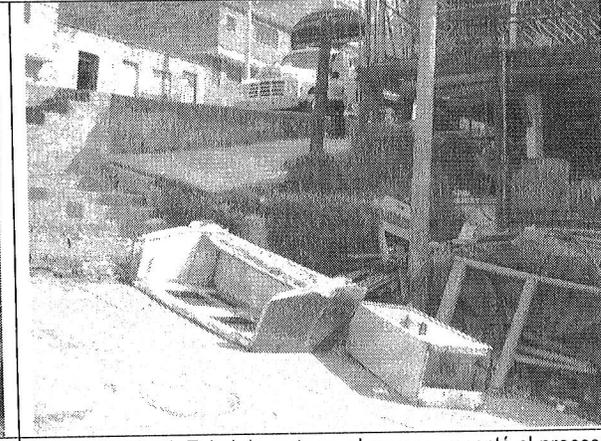
Fotografía No. 4. Talud de corte en el que se presentó el proceso de remoción en masa de carácter local, reportado en el diagnóstico técnico DI-3288 en Julio de 2007.
