<p>ALCALDÍA MAYOR DE BOGOTÁ D.C. GOBIERNO SEGURIDAD Y CONVIVENCIA Fondo de Prevención y Atención a Emergencias</p>	CONCEPTO TÉCNICO SOBRE NECESIDAD DE ESTUDIOS DETALLADOS DE AMENAZA Y RIESGO POR FENOMENOS DE REMOCIÓN EN MASA DENTRO DEL TRÁMITE DE LICENCIA URBANÍSTICA	Código:	GPR-FT-10
		Versión:	03
		Código Documental:

1.1 CONCEPTO TÉCNICO No. CT:	5604
1.2 ÁREA:	INVESTIGACIÓN Y DESARROLLO
1.3 COORDINACIÓN:	CONCEPTOS TÉCNICOS
1.4 REFERENCIA CRUZADA RADICADO FOPAE:	2009ER10653
1.5 RESPUESTA OFICIAL No.	RO-37787

2.1 SOLICITANTE:	CURADURÍA URBANA No. 4
2.2 PROYECTO:	Capilla Salón de Conferencias Bíblicas (*)
2.3 LOCALIDAD:	4. San Cristóbal
2.4 UPZ:	50. La Gloria
2.5 BARRIO O SECTOR CATASTRAL:	San José Sur Oriental
2.6 DIRECCIÓN:	Diagonal 42 Sur No 10-26 Este
2.7 CHIP:	AAA0003YEHK
2.8 MANZANA CATASTRAL:	18
2.9 PREDIO CATASTRAL:	02
2.10 ÁREA (Ha):	0.04768
2.11 FECHA DE VISITA:	Agosto 13 de 2009

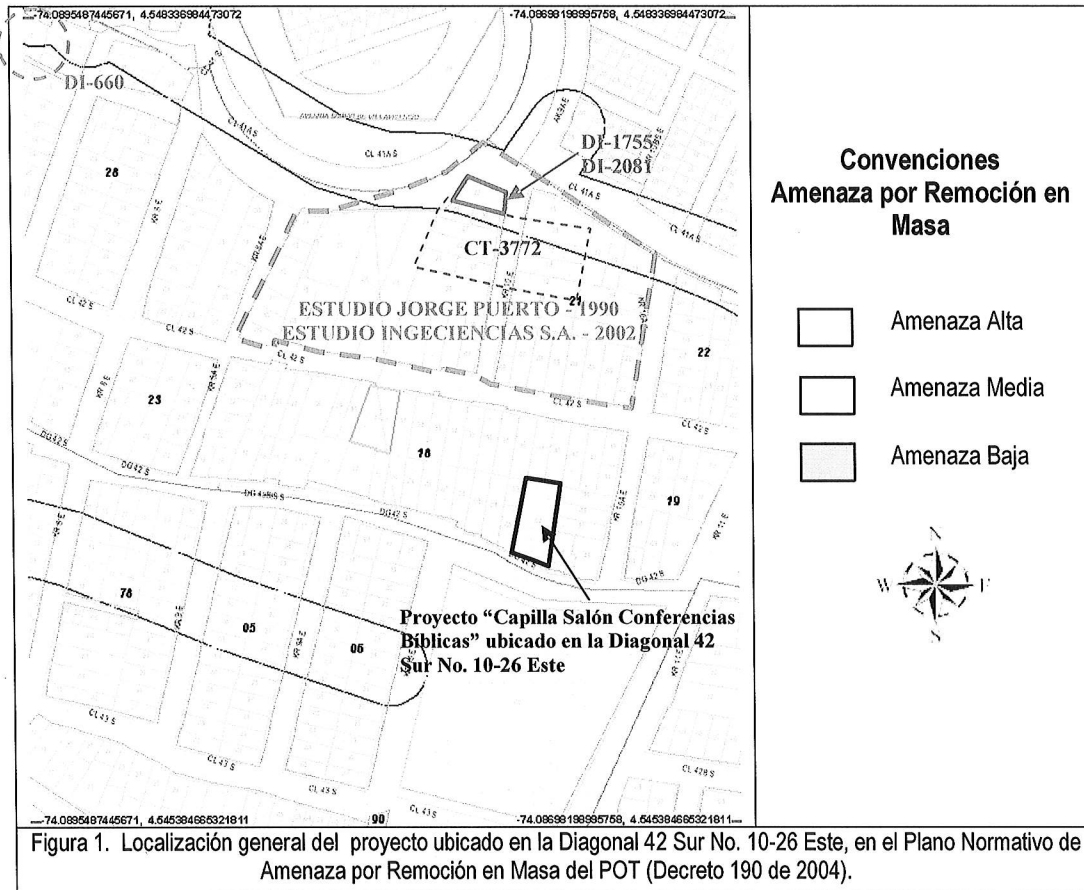
Conforme con el plano normativo de "Amenaza por Remoción en Masa" del Plan de Ordenamiento Territorial de Bogotá – POT, el sector donde se localiza el proyecto "Capilla Salón Conferencias Bíblicas" ubicado en la Diagonal 42 Sur No. 10-26 Este, del barrio San José Sur Oriental de la Localidad de San Cristóbal, se encuentra en una zona de AMENAZA MEDIA por procesos de remoción en masa (Figura 1).

En Marzo de 1990, el Ingeniero Jorge Puerto realiza para la DPAE el "Estudio Geotécnico de la Zona Inestable del Barrio San José Sur Oriental", mediante el cual analizó las condiciones de un área inestable de 4200m² (ver Figura 1). En la zona se presentaban movimientos del terreno y agrietamientos de las viviendas que generaban condiciones de riesgo para los habitantes del sector. Se determinó que la combinación de factores como la presencia de agua subterránea y rellenos de mala calidad generaron inestabilidad del terreno. Se recomendó ejecutar obras tales como el cambio de las tuberías de alcantarillado, construcción de drenajes y obras de contención además de una instrumentación geotécnica que permitiera determinar la dirección y velocidad del movimiento. Finalmente se recomendó la evacuación de 3 viviendas que presentaban daños severos.

La DPAAE, atendiendo una situación de emergencia reportada en la Calle 41 A Sur No. 7 A - 78 Este del barrio San José Oriental, emitió el diagnóstico técnico DI-660 de 1999 (ver Figura 1). En el citado diagnóstico se menciona que a lo largo de la quebrada Chorro Colorado se observan fenómenos de inestabilidad que podrían llegar a afectar la infraestructura existente sobre la ronda hidráulica de la quebrada. Se recomendó incluir en el programa de reasentamiento a tres (3) familias y construir una obra de contención en la margen izquierda de la quebrada Chorro Colorado.

Mediante diagnósticos técnicos DI-1755 de 2003 y DI-2081 de 2004, la DPAE verificó el estado de la vivienda propiedad del señor Luis Enrique Bustos Díaz ubicada en la Carrera 10 Este No. 41 A-11 sur (ver Figura 1), con el propósito de establecer las condiciones de habitabilidad y seguridad de la misma y determinó que la vivienda presentaba agrietamientos generalizados en los muros particularmente del primer piso y agrietamientos en la placa de entepiso al igual que desplome considerable de los muros de fachada. Mediante los citados diagnósticos técnicos, se recomendó incluir la familia que habitaba el predio, en el en el proyecto de reubicación de familias en alto riesgo no mitigable y la realización de un monitoreo permanente a la vivienda.

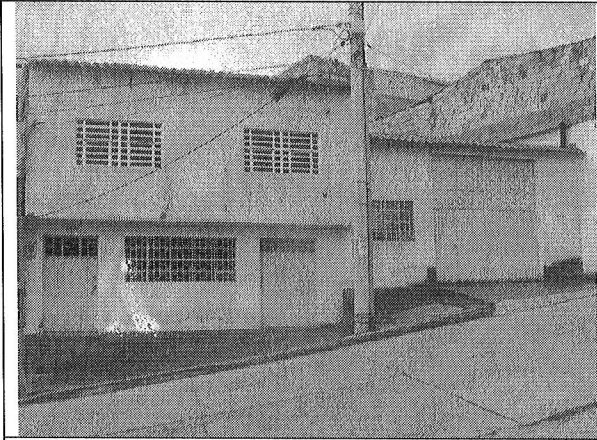
Fotografía No. 1. Predio del proyecto "Capilla Salón Conferencias Bíblicas" ubicado en la Diagonal 42 Sur No. 10-26 Este, Localidad de San Cristóbal.

Teniendo en cuenta los aspectos observados y evaluados en este concepto técnico, se considera que para la construcción del proyecto "Capilla Salón Conferencias Bíblicas" ubicado en la Diagonal 42 Sur No. 10-26 Este, del barrio San José Sur Oriental de la Localidad de San Cristóbal, **NO SE REQUIERE** adelantar la FASE II del estudio detallado de amenaza y riesgo por remoción en masa, de acuerdo con lo establecido en la Resolución 227 de 2006; por otra parte, esto no exime al constructor del cumplimiento del resto de la normatividad vigente (Norma Sismo Resistente – Código de Construcción – Resolución de Legalización, etc.).

Desde el punto de vista de riesgo por remoción en masa, la DPAE recomienda la realización de un estudio geotécnico y de cimentaciones que cumpla con los requisitos establecidos en las Normas Colombianas de Diseño y Construcción Sismo Resistente NSR – 98 y en especial lo establecido en el Título H de las mismas. Dicho estudio debe contemplar la evaluación de estabilidad de las intervenciones y el diseño detallado de las medidas de estabilización correspondientes para todas las etapas de construcción; para todos los cortes en el terreno, se tendrán en cuenta los empujes de tierra generados por condiciones morfológicas, los esfuerzos inducidos por eventos sísmicos, así como las sobrecargas generadas por las edificaciones y vías adyacentes. Se recomienda que el estudio presentado a la entidad encargada de expedir la Licencia de Construcción incluya una evaluación de la estabilidad general de la zona, de tal forma que se defina la influencia de los procesos de inestabilidad que se presentaron en el pasado en el sector y se garanticen condiciones de estabilidad y factores de seguridad adecuados no solo para el predio que será objeto de actividades de construcción, sino también para la zona en donde éste se emplaza.

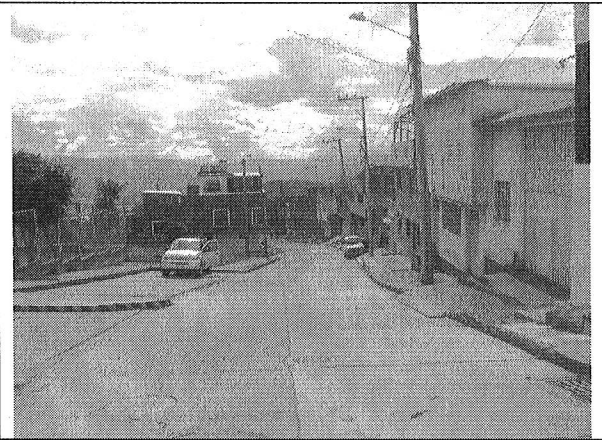
La zona de interés cuenta con un uso de suelo urbano, que corresponde a un sector consolidado con densidad de construcción media a alta, en un terreno con pendiente alta, contando con vías principales pavimentadas y sistemas de recolección de aguas lluvias y aguas residuales. En el sector se encuentran principalmente viviendas de dos (2) pisos de altura, construidas con varios sistemas estructurales entre los que se encuentran mampostería con y sin confinamiento y mampostería parcialmente confinada. Aledaño al predio del proyecto, también se observó un conjunto residencial con torres de hasta seis pisos de altura, construidas en mampostería confinada. En el momento de la visita, en el predio objeto del presente concepto técnico, se encontró una edificación de dos (2) pisos de altura construida mediante el sistema estructural de mampostería simple (Fotografía No. 1). La citada edificación se emplaza en un sector a media ladera con pendiente media a alta y en el momento de la verificación técnica adelantada no evidenciaba daños o patologías que permitan identificar o definir la presencia de procesos de inestabilidad geotécnica local en el área del proyecto (Fotografía No. 2).

Fotografía No. 2. Vista general del sector del proyecto "Capilla Salón Conferencias Bíblicas" ubicado en la Diagonal 42 Sur No. 10-26 Este, Localidad de San Cristóbal.

Teniendo en cuenta la susceptibilidad del sector a presentar fenómenos de remoción en masa, se recomienda que para la construcción del proyecto "Capilla Salón Conferencias Bíblicas" ubicado en la Diagonal 42 Sur No. 10 – 26 Este, del barrio San José Sur Oriental de la Localidad de San Cristóbal, se realice un estudio geotécnico detallado que evalúe la estabilidad general del proyecto en la zona y se defina la influencia de los procesos de inestabilidad presentados en el sector y que se describieron en el numeral 5 del presente concepto técnico, de tal forma que se garanticen condiciones de estabilidad y factores de seguridad adecuados no solo para el predio que será objeto de actividades de construcción, sino también para la zona en donde éste se emplaza.
