<p>ALCALDÍA MAYOR DE BOGOTÁ D.C. GOBIERNO SEGURIDAD Y CONVIVENCIA Fondo de Prevención y Atención a Emergencias</p>	<b>CONCEPTO TÉCNICO SOBRE NECESIDAD DE ESTUDIOS DETALLADOS DE AMENAZA Y RIESGO POR FENOMENOS DE REMOCIÓN EN MASA DENTRO DEL TRÁMITE DE LICENCIA URBANÍSTICA</b>	Código:	<b>GPR-FT-11</b>
		Versión:	<b>03</b>
		Código Documental:

1.1 CONCEPTO TÉCNICO No.	CT-6098
1.2 ÁREA:	TÉCNICA Y DE GESTIÓN
1.3 COORDINACIÓN:	INVESTIGACIÓN Y DESARROLLO
1.4 REFERENCIA CRUZADA RADICADO FOPAE:	2011ER1848
1.5 RESPUESTA OFICIAL No.	RO-46295

2.1 SOLICITANTE:	CURADURÍA URBANA No. 5
2.2 PROYECTO:	Vivienda Unifamiliar
2.3 LOCALIDAD:	04. San Cristóbal
2.4 UPZ:	32. San Blas
2.5 BARRIO O SECTOR CATASTRAL:	Urbanización Las Mercedes
2.6 DIRECCIÓN:	Carrera 5A Este No. 17 – 87 Sur*
2.7 CHIP:	AAA0154DERJ*
2.8 MANZANA CATASTRAL:	19
2.9 PREDIO CATASTRAL:	36
2.10 ÁREA (m2):	89.03**
2.11 FECHA DE VISITA:	Marzo 4 de 2011

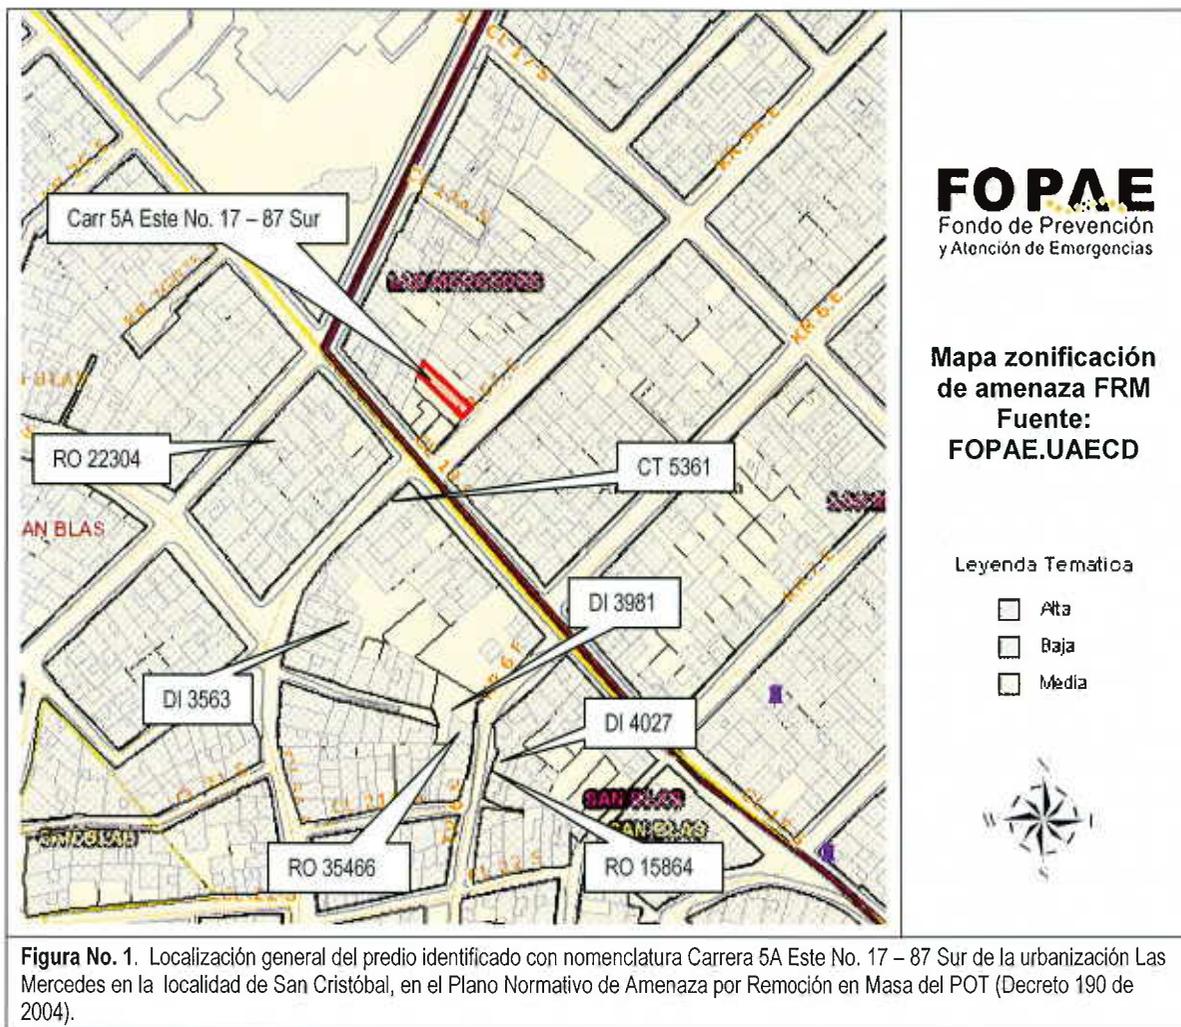
Conforme con el plano normativo de “Amenaza por Remoción en Masa” del Plan de Ordenamiento Territorial de Bogotá – POT, el entorno aferente del proyecto ubicado en la Carrera 5A Este No. 17 – 87 Sur de la urbanización Las Mercedes, en la localidad de San Cristóbal, se encuentra en una zona de AMENAZA MEDIA por procesos de remoción en masa (Figura No. 1).

En el Sistema de Información para la Gestión de Riesgos y Atención de Emergencias de Bogotá – SIRE, se encontraron documentos técnicos relacionados, de algunos predios en vecindades del sector donde se ubica el predio objeto de este concepto técnico (ver Figura No. 1).

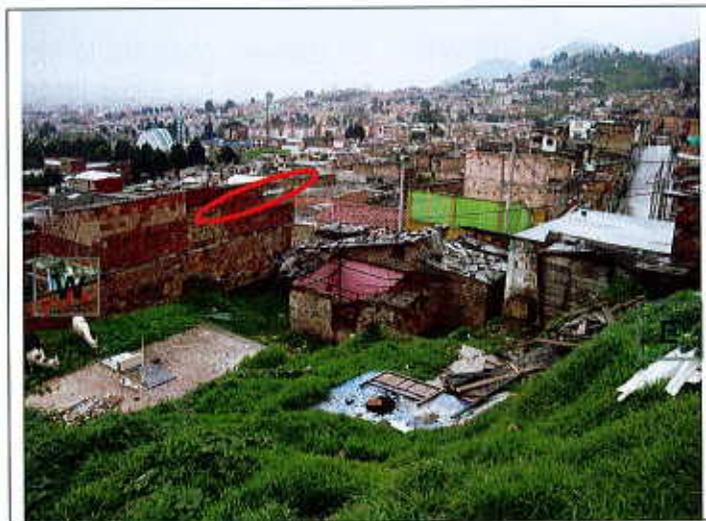
La zona de interés cuenta con un uso de suelo urbano, que corresponde a un sector consolidado con densidad de construcción alta, en un terreno con pendiente media a alta, contando con vías pavimentadas y obras de drenaje para el manejo de aguas lluvias (Fotografía No. 1).

Fotografía No. 1. Vista desde el sureste de la zona de influencia del proyecto. Se aprecia la pendiente media a alta del terreno y el tipo de edificaciones presentes.

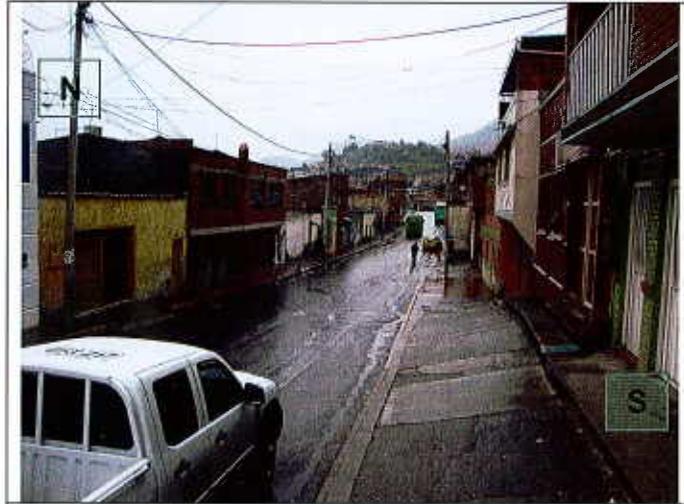
En el sector se encuentran edificaciones de hasta tres (3) pisos, predominando las de un (1) piso, presentando varios sistemas estructurales entre los que se encuentran mampostería sin confinar y mampostería parcialmente confinada, con apreciables deficiencias constructivas y deterioro debido a la edad de las edificaciones (Fotografía No. 2). En el momento de la visita al predio, no fue posible ingresar en este, sin embargo se observó que para la construcción de la vivienda se realizaron cortes de pocos metros de altura, evidenciados por la diferencia de niveles entre los predios y las vías de acceso a estos.

Fotografía No. 2. Vista de la carrera 5 A este hacia el nor este. Se aprecia la tipología de las construcciones presentes en vecindades del predio evaluado.

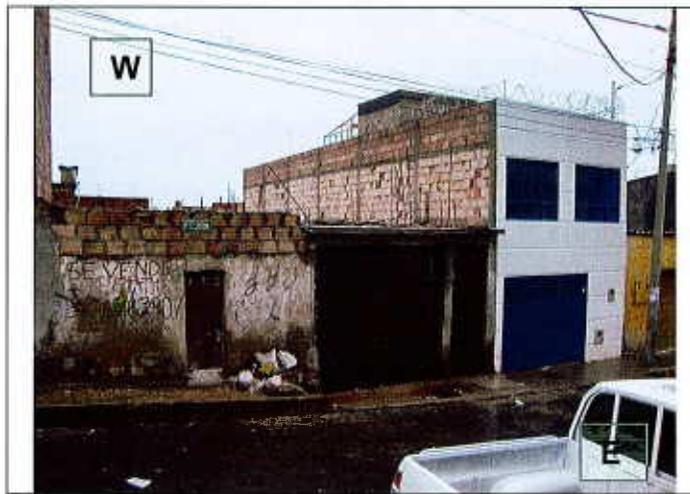
En el momento de la visita, en el predio objeto del presente concepto técnico se encontró una edificación de tres (3) pisos de altura, aparentemente de uso comercial (bodega), construida en mampostería confinada, sin patologías estructurales (apreciables a simple vista) y con la entrada principal sobre la carrera 5A Este (Fotografía No.3).

Fotografía No. 3. Vista del predio desde la carrera 5A Este, se aprecia el sistema estructural empleado en la construcción presente en el predio evaluado.

También se apreció que la diferencia de nivel, entre el frente y la parte posterior del predio, permitió la construcción de un subnivel en la parte posterior de este. En el momento de la verificación técnica adelantada no se evidenciaba daños o patologías que permitan identificar o definir la presencia de procesos de inestabilidad geotécnica de carácter general ni de carácter local en el área del proyecto.

Teniendo en cuenta los aspectos observados y evaluados en este concepto técnico, se considera que para la construcción del proyecto ubicado en la Carrera 5A Este No. 17-87 Sur de la urbanización Las Mercedes en la Localidad de San Cristóbal, objeto de este concepto, NO SE REQUIERE adelantar la FASE II del estudio detallado de amenaza y riesgo por remoción en masa, de acuerdo con lo establecido en la Resolución 227 de 2006; por otra parte, esto no exime al constructor del cumplimiento del resto de la normatividad vigente (Norma Sismo Resistente – Código de Construcción – Resolución de Legalización, etc.).
