<b>CONCEPTO TÉCNICO SOBRE NECESIDAD DE ESTUDIOS DETALLADOS DE AMENAZA Y RIESGO POR FENOMENOS DE REMOCIÓN EN MASA DENTRO DEL TRÁMITE DE LICENCIA URBANÍSTICA</b>	Código:	<b>GPR-FT-10</b>
		Versión:	<b>03</b>
		Código Documental:

<b>1.1 CONCEPTO TÉCNICO No. CT:</b>	<b>5834</b>
<b>1.2 ÁREA:</b>	TÉCNICA Y DE GESTIÓN
<b>1.3 COORDINACIÓN:</b>	INVESTIGACIÓN Y DESARROLLO
<b>1.4 REFERENCIA CRUZADA RADICADO FOPAE:</b>	2010ER6664
<b>1.5 RESPUESTA OFICIAL No.</b>	RO-42076

<b>2.1 SOLICITANTE:</b>	CURADURÍA URBANA No. 1
<b>2.2 PROYECTO:</b>	Carrera 2 Este No. 70 A – 41
<b>2.3 LOCALIDAD:</b>	2. Chapinero
<b>2.4 UPZ:</b>	90. Pardo Rubio
<b>2.5 BARRIO O SECTOR CATASTRAL:</b>	Sector Catastral Las Acacias
<b>2.6 DIRECCIÓN:</b>	Carrera 2 Este No. 70 A – 41
<b>2.7 CHIP:</b>	AAA0089HBRJ
<b>2.8 MANZANA CATASTRAL:</b>	16
<b>2.9 PREDIO CATASTRAL:</b>	15
<b>2.10 ÁREA (m<sup>2</sup>):</b>	692.0
<b>2.11 FECHA DE VISITA:</b>	Mayo 28 de 2010

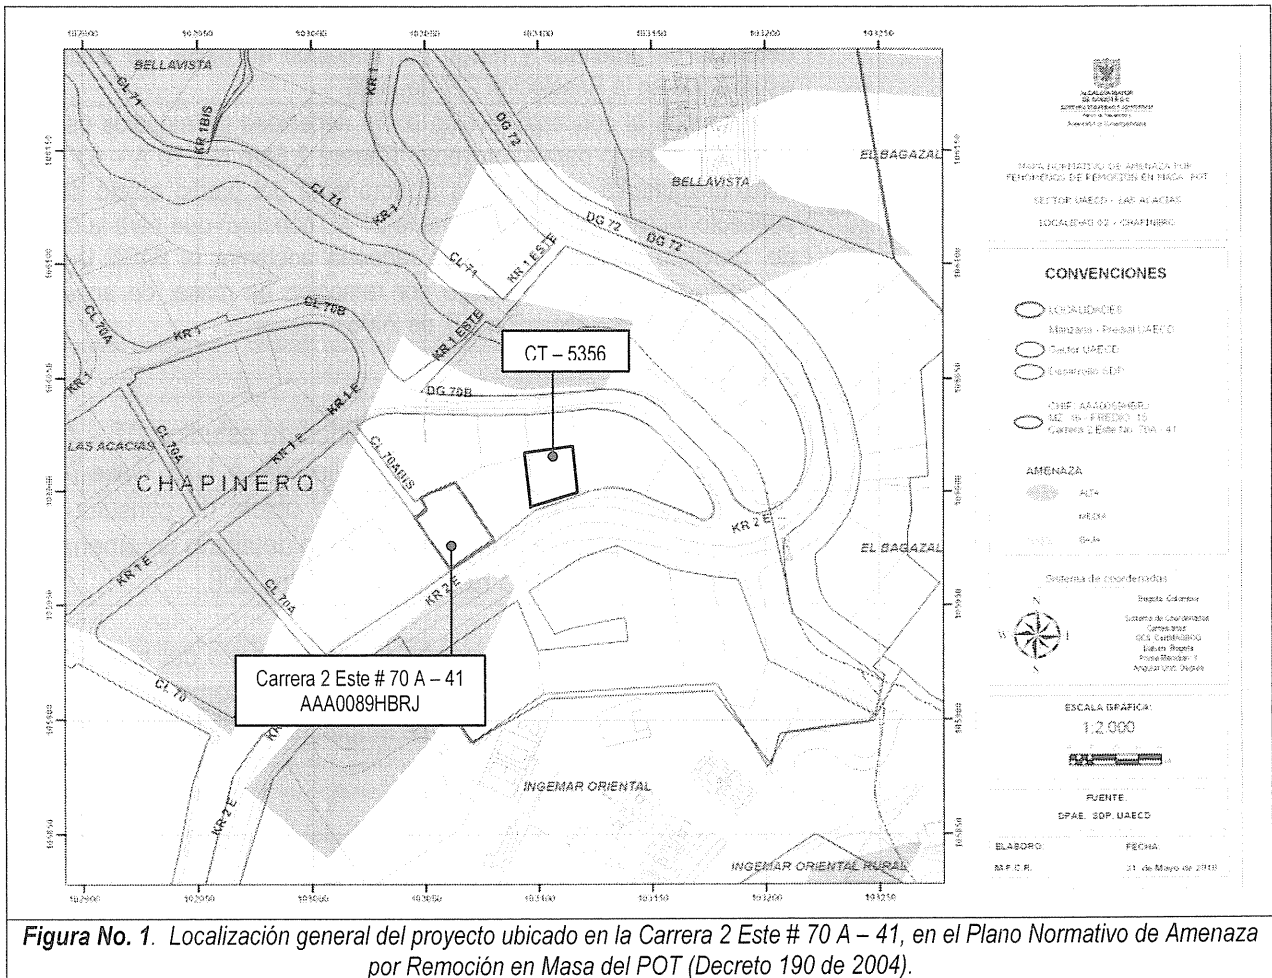
Conforme con el plano normativo de "Amenaza por Remoción en Masa" del Plan de Ordenamiento Territorial de Bogotá – POT, el sector donde se localiza el predio donde se implantará el proyecto ubicado en la Carrera 2 Este # 70 A – 41, en el Sector Catastral Las Acacias, de la localidad de Chapinero, se encuentra en una zona de AMENAZA MEDIA por procesos de remoción en masa (Figura No. 1).

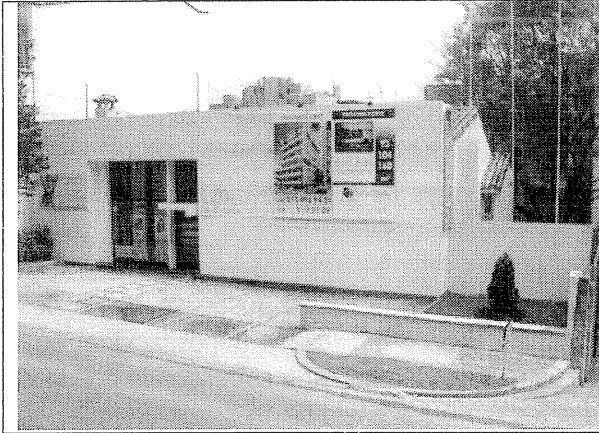
La zona donde se busca desarrollar el proyecto corresponde con uso de suelo urbano con edificaciones de tipo residencial. Es un sector consolidado con densidad de construcción alta, contando con vías pavimentadas (ver Fotografías No. 1 y 2); así mismo, las vías del sector cuentan con sistemas de drenaje para el manejo de escorrentía superficial, que se conectan con la red de alcantarillado pluvial; también cuenta con un sistema de alcantarillado sanitario. En la zona se encuentran edificaciones hasta de siete (7) pisos en altura, en un terreno con pendiente media.

En el momento de la visita técnica al predio de la Carrera 2 Este # 70 A – 41, en el sector catastral Las Acacias de la Localidad de Chapinero, se encontró en la parte frontal del predio, sobre la Avenida Circunvalar, una edificación relativamente nueva de un nivel, correspondiente a una sala de ventas (ver Fotografía No. 1); en la parte posterior del predio se evidencia la existencia de una construcción antigua, correspondiente a una vivienda de dos niveles en mampostería de adobe, con algunas vigas y columnas en madera y con cubierta en teja de barro, debido a que no fue posible acceder al predio, no se pudo establecer el estado de dicha edificación al interior de la misma.

Fotografía No. 1. Vista externa frontal del predio de la Carrera 2 Este # 70 A - 41, en el sector catastral Las Acacias de la Localidad de Chapinero.

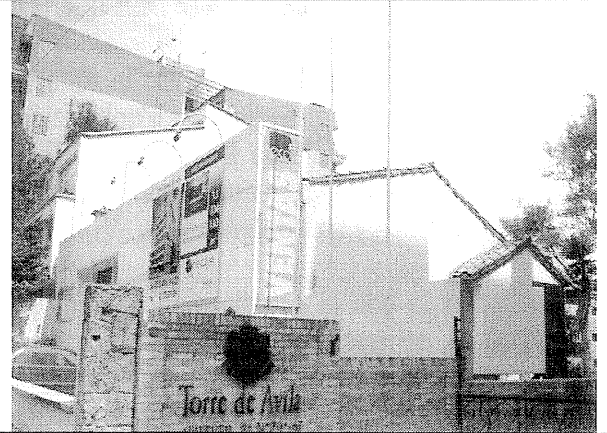
Fotografía No. 2. Vista externa desde el costado norte del predio de la Carrera 2 Este # 70 A - 41, en el sector catastral Las Acacias de la Localidad de Chapinero.

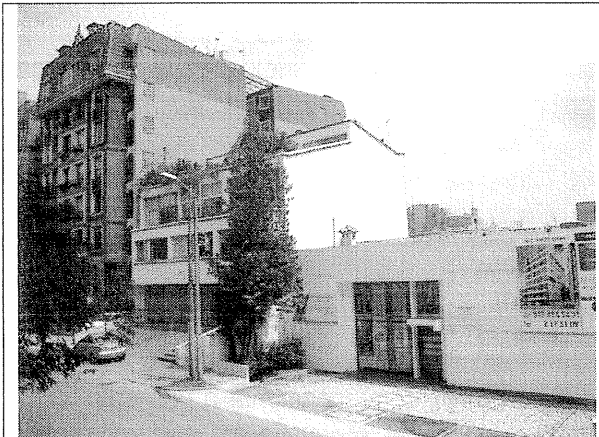
Fotografía No. 3. Vista de las edificaciones aledañas al costado sur del predio de la Carrera 2 Este # 70 A - 41, en el sector catastral Las Acacias de la Localidad de Chapinero.

Con base en el resultado de la inspección visual al exterior del predio, no se evidenciaron procesos de remoción en masa de carácter local, tampoco se encontraron evidencias de procesos de remoción en masa de carácter general en la ladera o zonas aledañas al predio evaluado.

El diseño geotécnico debe garantizar en todo momento la estabilidad general del lote, de su entorno y de los elementos de infraestructura existente previendo la generación de posibles condiciones de riesgo público, especialmente sobre las edificaciones de vivienda ubicadas a los costados norte y sur del predio (ver Fotografías 3 y 4), así como sobre la Avenida Circunvalar, cuyas condiciones de estabilidad deben ser garantizadas por el responsable del proyecto.

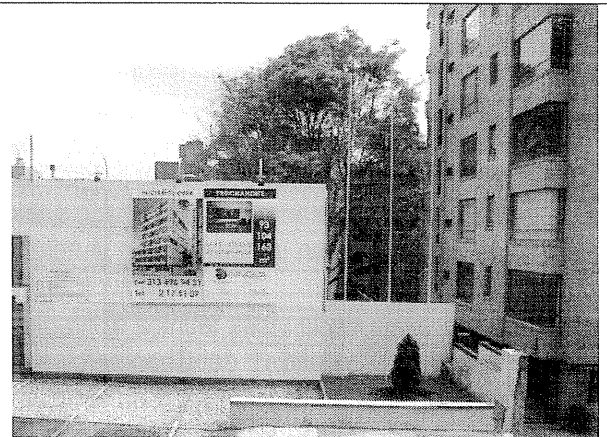
Fotografía No. 4. Vista de las edificaciones aledañas al costado sur del predio de la Carrera 2 Este # 70 A - 41, en el sector catastral Las Acacias de la Localidad de Chapinero.
