<p>ALCALDÍA MAYOR DE BOGOTÁ D.C. GOBIERNO SEGURIDAD Y CONVIVENCIA Fondo de Prevención y Atención a Emergencias</p>	<p>CONCEPTO TÉCNICO SOBRE NECESIDAD DE ESTUDIOS DETALLADOS DE AMENAZA Y RIESGO POR FENOMENOS DE REMOCIÓN EN MASA DENTRO DEL TRÁMITE DE LICENCIA URBANÍSTICA</p>	Código:	GPR-FT-10
		Versión:	03
		Código Documental:

1.1 CONCEPTO TÉCNICO No. CT:	5900
1.2 ÁREA:	TÉCNICA Y DE GESTIÓN
1.3 COORDINACIÓN:	INVESTIGACIÓN Y DESARROLLO
1.4 REFERENCIA CRUZADA RADICADO FOPAE:	2010ER9862
1.5 RESPUESTA OFICIAL No.	RO-43466

2.1 SOLICITANTE:	CURADURÍA URBANA No. 3
2.2 PROYECTO:	VIVIENDA MULTIFAMILIAR
2.3 LOCALIDAD:	4. San Cristóbal
2.4 UPZ:	34. 20 de Julio
2.5 BARRIO O SECTOR CATASTRAL:	Sector Catastral Atenas – Barrio Atenas
2.6 DIRECCIÓN:	Diagonal 33 Bis Sur # 2 – 25 Este
2.7 CHIP:	AAA0002UFDE
2.8 MANZANA CATASTRAL:	04
2.9 PREDIO CATASTRAL:	17
2.10 ÁREA (m ²):	140
2.11 FECHA DE VISITA:	Agosto 2 de 2010

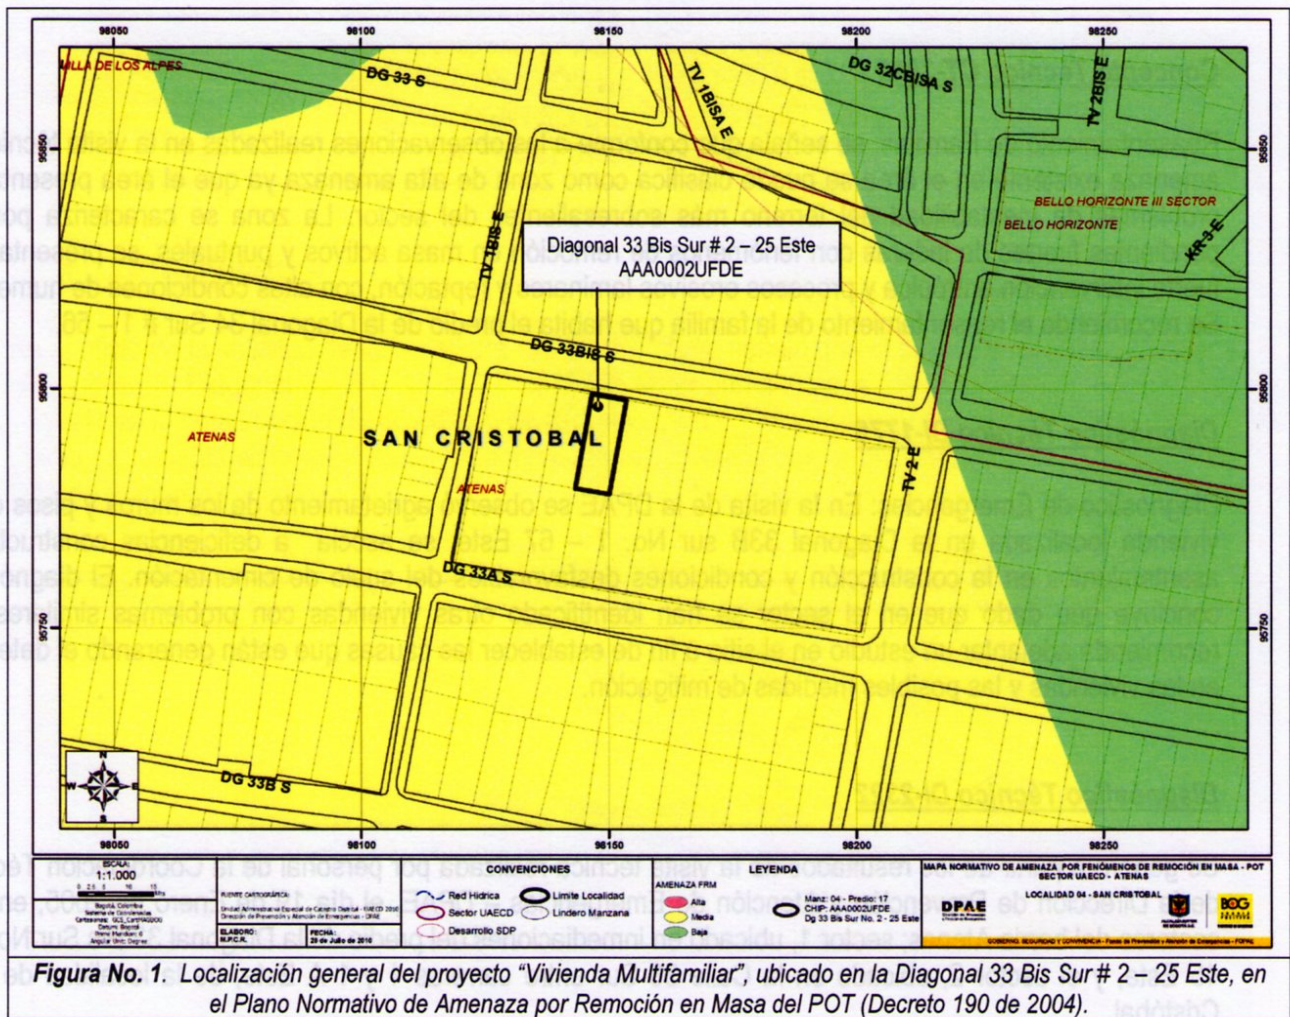
Conforme con el plano normativo de “Amenaza por Remoción en Masa” del Plan de Ordenamiento Territorial de Bogotá – POT, el sector donde se localiza el predio donde se implantará el proyecto denominado “Vivienda Multifamiliar”, ubicado en la Diagonal 33 Bis Sur # 2 – 25 Este, en el barrio Atenas, de la localidad de San Cristóbal, se encuentra en una zona de AMENAZA MEDIA por procesos de remoción en masa (Figura No. 1).

Figura No. 1. Localización general del proyecto “Vivienda Multifamiliar”, ubicado en la Diagonal 33 Bis Sur # 2 – 25 Este, en el Plano Normativo de Amenaza por Remoción en Masa del POT (Decreto 190 de 2004).

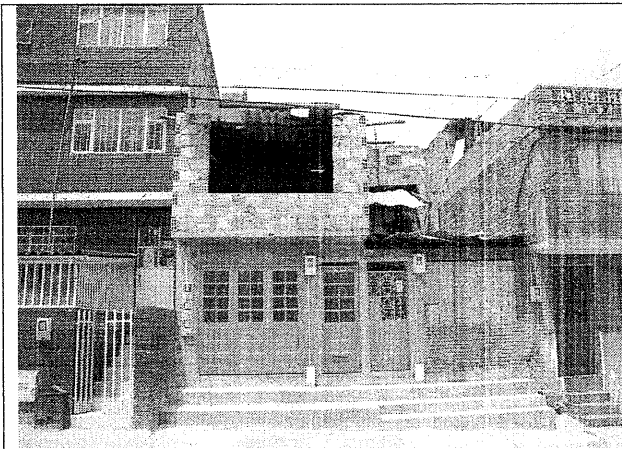
En el momento de la visita técnica el predio de la Diagonal 33 Bis Sur # 2 – 25 Este, en el barrio Atenas, de la Localidad de San Cristóbal, se encontró una vivienda construida, la cual corresponde a una edificación de dos niveles en mampostería simple; en el predio no hay evidencias de procesos de remoción en masa de carácter local, ni tampoco hay evidencias de procesos de carácter general en la ladera o zonas aledañas al predio evaluado.

Fotografía No. 1. Vista frontal del predio ubicado en la Diagonal 33 Bis Sur # 2 – 25 Este.

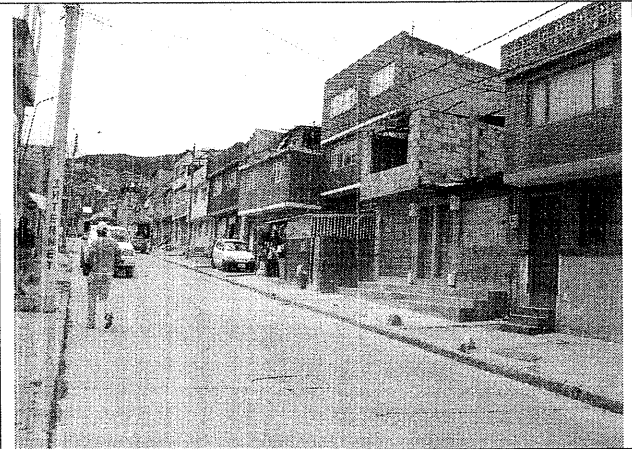
Con base en la inspección visual se puede establecer que la zona donde se busca desarrollar el proyecto corresponde con uso de suelo urbano con edificaciones de tipo residencial. Es un sector altamente consolidado a nivel urbano, con densidad de construcción alta, contando con vías pavimentadas (ver Fotografías No. 1 y 2); así mismo, las vías del sector cuentan con sistemas de drenaje para el manejo de escorrentía superficial, que se conectan con la red de alcantarillado pluvial; también cuenta con un sistema de alcantarillado sanitario sobre la Diagonal 33 Bis Sur. En la zona se encuentran viviendas de hasta tres (3) niveles, en un terreno con pendiente media.

Fotografía No. 2. Vista de la Diagonal 33 Bis Sur, frente al predio evaluado en el presente concepto técnico.
