ALCALDÍA MAYOR DE BOGOTÁ D.C. GOBIERNO SEGURIDAD Y CONVIVENCIA <small>Fondo de Prevención y Atención a Emergencias</small>	CONCEPTO TÉCNICO SOBRE NECESIDAD DE ESTUDIOS DETALLADOS DE AMENAZA Y RIESGO POR FENOMENOS DE REMOCIÓN EN MASA DENTRO DEL TRÁMITE DE LICENCIA URBANÍSTICA	Código:	GPR-FT-11
		Versión:	03
		Código Documental:

1.1 CONCEPTO TÉCNICO No.	CT-6075
1.2 ÁREA:	TÉCNICA Y DE GESTIÓN
1.3 COORDINACIÓN:	INVESTIGACIÓN Y DESARROLLO
1.4 REFERENCIA CRUZADA RADICADO FOPAE:	2011ER796
1.5 RESPUESTA OFICIAL No.	RO-45983

2.1 SOLICITANTE:	CURADURÍA URBANA No. 1
2.2 PROYECTO:	Casas de dos (2) pisos
2.3 LOCALIDAD:	5. USME
2.4 UPZ:	52. La Flora
2.5 BARRIO O SECTOR CATASTRAL:	Juan José Rondón II Sector
2.6 DIRECCIÓN:	Carrera 17 F Este No 86 C 16 Sur*
2.7 CHIP:	AAA0190HNZM**
2.8 MANZANA CATASTRAL:	1
2.9 PREDIO CATASTRAL:	14
2.10 ÁREA (m ²):	253.86
2.11 FECHA DE VISITA:	Febrero 2 de 2011

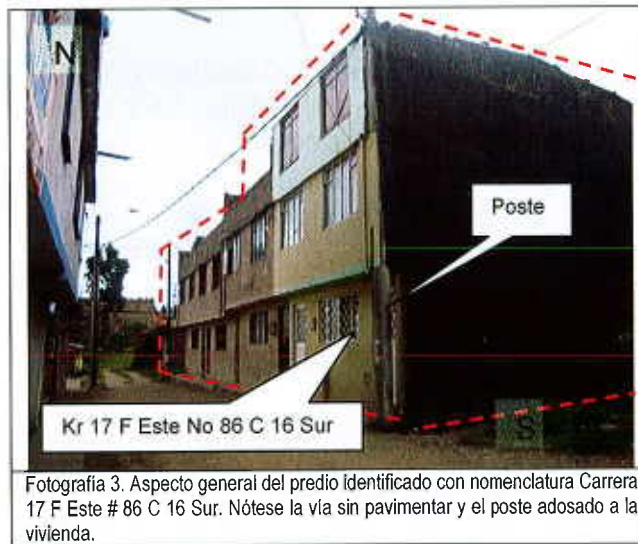
En el momento de la visita, en el predio objeto del presente concepto técnico, se encontraron cuatro viviendas de dos (2) pisos de altura, de las cuales 2 se encontraban habitadas, las restantes 2 viviendas se encontraban en obra negra (Fotografía 3). Como cosa particular se apreció un poste de servicio eléctrico adosado a una de las viviendas descritas. Teniendo en cuenta la inspección visual realizada, la vivienda actual está construida con un sistema estructural de muros en mampostería parcialmente confinados, con placas de entrepiso en concreto.

Fotografía 3. Aspecto general del predio identificado con nomenclatura Carrera 17 F Este # 86 C 16 Sur. Nótese la vía sin pavimentar y el poste adosado a la vivienda.

La edificación construida en el momento de la verificación técnica adelantada, no evidenciaba daños o patologías que permitan identificar o definir la presencia de procesos de inestabilidad geotécnica local en el área del proyecto.

El FOPAE asumiendo que no se ha iniciado el proceso constructivo de las edificaciones que motivaron este Concepto Técnico, recomienda en las nuevas edificaciones tener en cuenta los aspectos mencionados y seguir las recomendaciones frente a los particulares en el Reglamento Colombiano de Construcción Sismo Resistente NSR-10 (antes NSR-98). En síntesis, dadas las características físicas de la zona, se considera que no se requiere adelantar la FASE II del estudio detallado de amenaza y riesgo por remoción en masa, de acuerdo con lo establecido en la Resolución 227 de 2006, sin embargo se deben realizar todas aquellas medidas que minimicen la amenaza sobre los elementos expuestos (viviendas, vías, etc.).

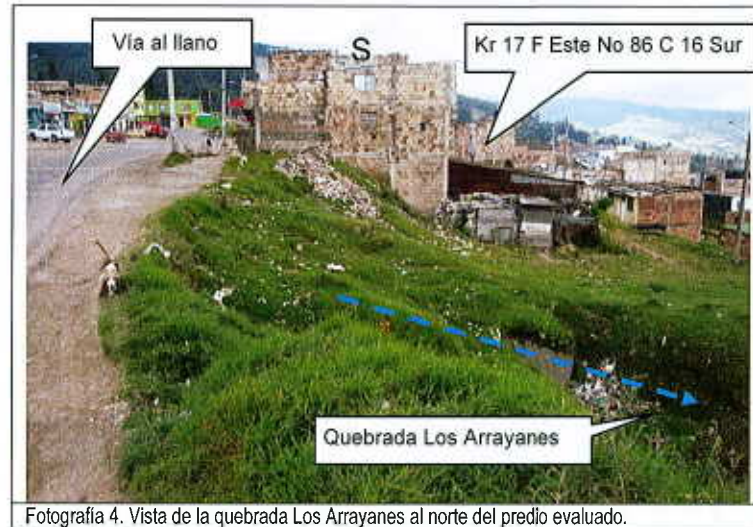
Aproximadamente a 50 m. al norte del predio evaluado, se encuentra el cauce de la quebrada Los Arrayanes, en donde se observaron zonas susceptibles a erosión y arrastre por el cuerpo de agua, sin embargo se considera que estos procesos se encuentran distantes del predio objeto del presente concepto

por lo que se deduce que no tienen incidencia directa por fenómenos de Remoción en Masa, en el nuevo proyecto (Fotografía 4).

Fotografía 4. Vista de la quebrada Los Arrayanes al norte del predio evaluado.

En cuanto a la afectación que sobre el predio evaluado pueda tener la quebrada Los Arrayanes, se considera que esta se encuentra distante del predio objeto del presente concepto y no tiene (bajo las condiciones actuales) incidencia directa por fenómenos de Remoción en Masa sobre dicho predio. Sin embargo, debido a la cercanía del predio de la Carrera 17 F Este No 86 C 16 Sur, con la quebrada señalada, se recomienda consultar con la EAAB, que es la entidad competente de la definición y por consiguiente de la afectación de las Zonas de Ronda y las Zonas de Manejo y Preservación Ambiental, de los cuerpos de agua localizados en el Distrito Capital, si dicho predio tiene este tipo de afectación.
