<p>ALCALDÍA MAYOR DE BOGOTÁ D.C. GOBIERNO SEGURIDAD Y CONVIVENCIA Oficio de Planeación y Atención a Emergencias</p>	<p>CONCEPTO TÉCNICO SOBRE NECESIDAD DE ESTUDIOS DETALLADOS DE AMENAZA Y RIESGO POR FENOMENOS DE REMOCIÓN EN MASA DENTRO DEL TRÁMITE DE LICENCIA URBANÍSTICA</p>	Código:	GPR-FT-10
		Versión:	03
		Código Documental:

1.1 CONCEPTO TÉCNICO No. CT:	6110
1.2 ÁREA:	TÉCNICA Y DE GESTIÓN
1.3 COORDINACIÓN:	INVESTIGACIÓN Y DESARROLLO
1.4 REFERENCIA CRUZADA RADICADO FOPAE:	2011ER2090
1.5 RESPUESTA OFICIAL No.	RO-46469

2.1 SOLICITANTE:	CURADURÍA URBANA No. 1
2.2 PROYECTO:	Cl 20 A Sur N° 2 – 14
2.3 LOCALIDAD:	4. San Cristóbal
2.4 UPZ:	34. 20 de Julio
2.5 BARRIO O SECTOR CATASTRAL:	Sector Catastral Granada Sur Barrio Primero de Mayo (CVP)
2.6 DIRECCIÓN:	Calle 20 A Sur # 2 – 14
2.7 CHIP:	AAA0002JZAF
2.8 MANZANA CATASTRAL:	29
2.9 PREDIO CATASTRAL:	13
2.10 ÁREA (m²):	36
2.11 FECHA DE VISITA:	Marzo 8 de 2011

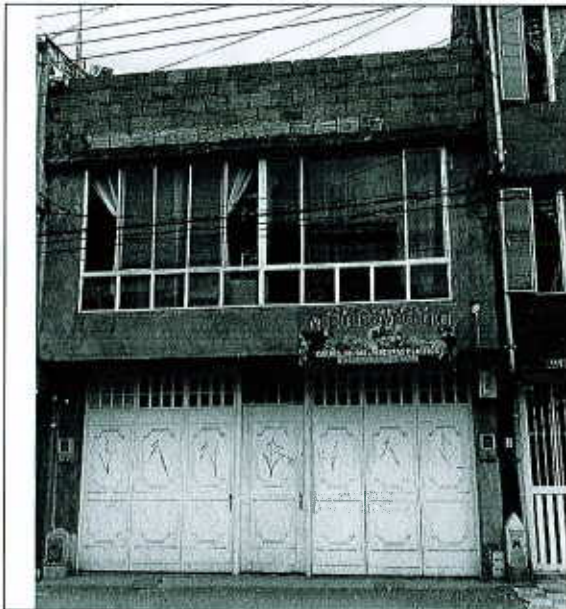
Fotografía No. 1. Predio del proyecto ubicado en la Calle 20 A Sur # 2 – 14, de la Localidad de San Cristóbal.

La zona donde se busca desarrollar el proyecto corresponde con uso de suelo urbano con edificaciones de tipo residencial. Es un sector consolidado con densidad de construcción alta, contando con vías pavimentadas (ver Fotografías No. 1 y 2); así mismo, las vías del sector cuentan con sistemas de drenaje para el manejo de escorrentía superficial, que se conectan con la red de alcantarillado pluvial; también cuenta con un sistema de alcantarillado sanitario, sobre la Calle 20 A. En la zona se encuentran edificaciones de hasta tres (3) pisos en altura, en un terreno con pendiente media.

Considerando que en la visita de campo efectuada al predio de la Calle 20A Sur # 2 – 14 (Fotografías 1 y 2), se encontró construida una vivienda que posiblemente se ajusta a las especificaciones presentadas en la solicitud hecha por la Curaduría Urbana No. 1; se recomienda a la Alcaldía Local de San Cristóbal, verificar si se ha cometido alguna infracción urbanística para que si es del caso, lleve a cabo las acciones pertinentes dentro de su competencia como encargada del control urbano en su localidad.

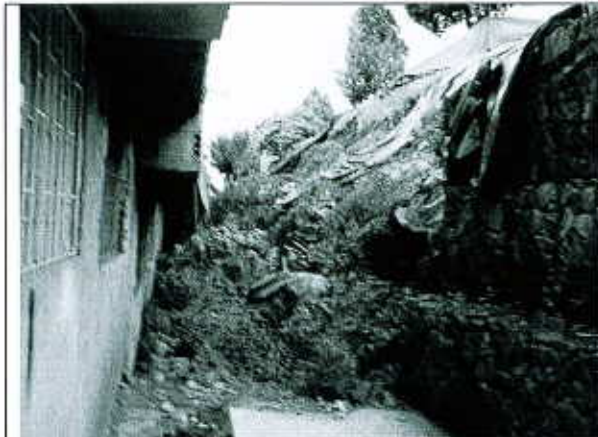
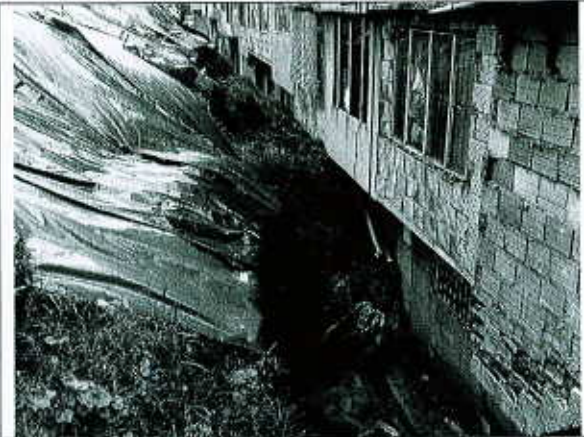
Fotografía No. 3. Afectación por proceso de remoción en masa en la parte posterior del predio del proyecto ubicado en la Calle 20 A Sur # 2 – 14, de la Localidad de San Cristóbal.

Fotografía No. 4. Afectación por proceso de remoción en masa en la parte posterior del predio del proyecto ubicado en la Calle 20 A Sur # 2 – 14, de la Localidad de San Cristóbal.

En el momento de la visita técnica en el predio objeto del presente concepto técnico, se encontró una construcción reciente de dos niveles en mampostería confinada y con evidencias de afectación por el proceso de remoción en masa activo, de carácter general, que se presenta en el talud de la parte posterior de la vivienda. (ver Fotografías 3 y 4)

En el momento de la visita se observaron evidencias que permiten determinar que en las condiciones actuales el predio de la Calle 20A Sur # 2 – 14, del barrio Primero de Mayo (CVP), el deslizamiento de carácter general que se presenta en el talud de la parte posterior del predio, tiene influencia directa en la estabilidad del terreno donde se construirá el proyecto.

Dado lo anterior, **se recomienda posponer la construcción** propuesta hasta que se adelante y se tengan las conclusiones y recomendaciones por parte de la entidad encargada de llevar a cabo el estudio de riesgo mencionado, cuyos resultados definirán y soportarán los condicionamientos o restricciones al uso del suelo que se puedan generar para este sector de la ciudad y en especial para el predio de la Calle 20A Sur # 2 – 14. En caso contrario y si el responsable y/o titular de la licencia urbanística del proyecto de construcción, toma la decisión de seguir adelante con el mismo, se advierte que bajo su cuenta y riesgo y previo a la obtención de la licencia urbanística respectiva, deberá ejecutar un estudio detallado de amenaza y riesgo en FASE II conforme a los términos establecidos en la Resolución 227 de 2006 en donde se incluya un análisis del deslizamiento de carácter general que se presenta en el talud de la parte posterior del predio y donde se demuestre que dicho deslizamiento no tiene ni tendrá influencia sobre el nuevo proyecto o, en caso de que si tenga influencia, que se planteen las medidas de mitigación correspondientes que permitan garantizar la seguridad y estabilidad del nuevo proyecto.
