<p>ALCALDÍA MAYOR DE BOGOTÁ D.C. GOBIERNO SEGURIDAD Y CONVIVENCIA Fondo de Prevención y Atención a Emergencias</p>	CONCEPTO TÉCNICO SOBRE NECESIDAD DE ESTUDIOS DETALLADOS DE AMENAZA Y RIESGO POR FENOMENOS DE REMOCIÓN EN MASA DENTRO DEL TRÁMITE DE LICENCIA URBANÍSTICA	Código:	GPR-FT-10
		Versión:	03
		Código Documental:

1.1 CONCEPTO TÉCNICO No. CT:	6116
1.2 ÁREA:	TÉCNICA Y DE GESTIÓN
1.3 COORDINACIÓN:	INVESTIGACIÓN Y DESARROLLO
1.4 REFERENCIA CRUZADA RADICADO FOPAE:	2011ER3008
1.5 RESPUESTA OFICIAL No.	RO-46601

2.1 SOLICITANTE:	ING. RAFAEL CRUZ BAQUERO UNIVERSIDAD NACIONAL DE COLOMBIA
2.2 PROYECTO:	LIBRO VIA BARRIO ATANASIO GIRARDOT
2.3 LOCALIDAD:	3. Santa Fe
2.4 UPZ:	96. Lourdes
2.5 BARRIO O SECTOR CATASTRAL:	Atanasio Girardot
2.6 DIRECCIÓN:	Calle 1 F Bis No. 1A - 13
2.7 CHIP:	AAA0033XJBR
2.8 MANZANA CATASTRAL:	14
2.9 PREDIO CATASTRAL:	01
2.10 ÁREA (m ²):	2456
2.11 FECHA DE VISITA:	Marzo 14 de 2011

CT- 6116 Proyecto "Libro Vía Barrio Atanasio Girardot"

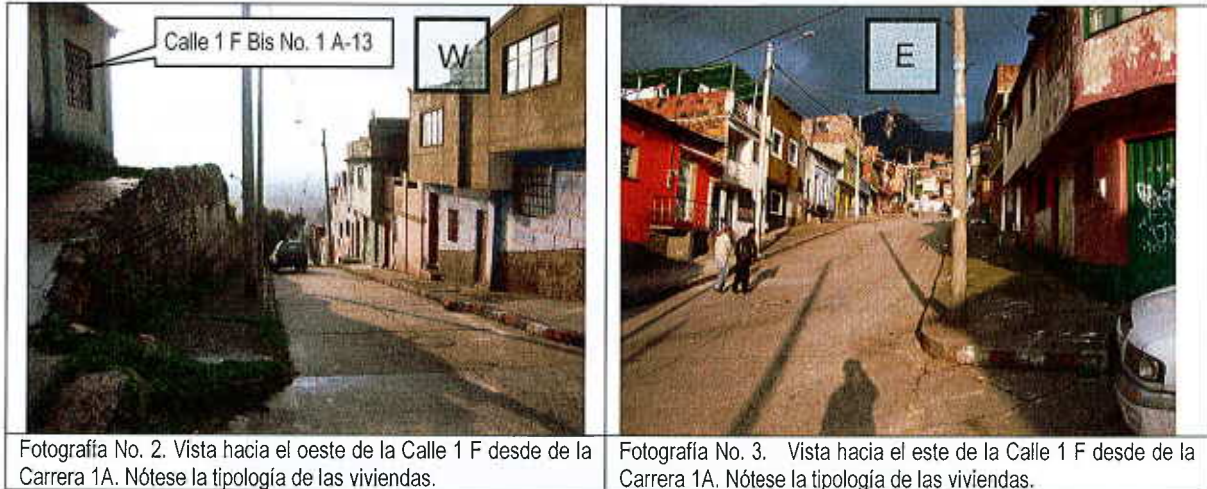
Las manzanas aledañas al predio, presentan un uso de suelo urbano, con edificaciones de tipo residencial en un sector consolidado. La densidad de construcción en la zona es alta contando con vías pavimentadas (en particular en la parte alta), así mismo, las vías del sector cuentan con sistemas de drenaje para el manejo de escorrentía superficial, que se conectan con la red de alcantarillado pluvial; también cuenta con un sistema de alcantarillado sanitario. En la zona se encuentran edificaciones de hasta tres pisos en mampostería simple (de mala calidad), predominando aquellas de dos pisos (Fotografías No. 2 y 3).

Fotografía No. 2. Vista hacia el oeste de la Calle 1 F desde de la Carrera 1A. Nótese la tipología de las viviendas.

Fotografía No. 3. Vista hacia el este de la Calle 1 F desde de la Carrera 1A. Nótese la tipología de las viviendas.

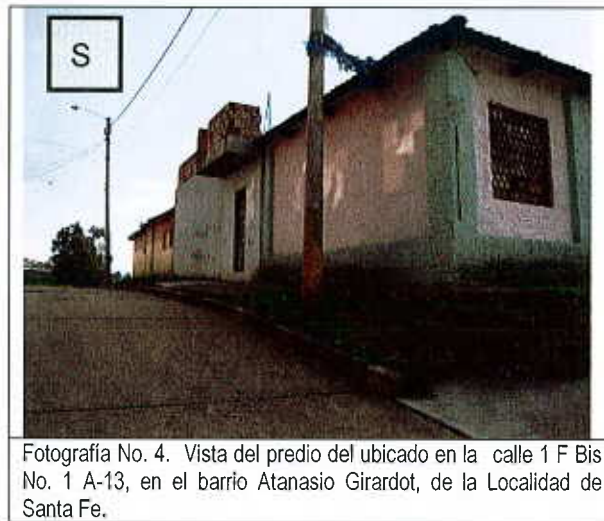
En el momento de la visita técnica, en el predio identificado con nomenclatura Calle 1 F Bis No. 1 A-13 de la Localidad de Santa Fe, se encontró un lote en cuya parte alta se encuentra construida una edificación de un piso con sistema estructural en mampostería simple y mampostería parcialmente confinada, con notables deficiencias constructivas (Fotografías No. 4).

Fotografía No. 4. Vista del predio del ubicado en la calle 1 F Bis No. 1 A-13, en el barrio Atanasio Girardot, de la Localidad de Santa Fe.
