<b>ALCALDÍA MAYOR DE BOGOTÁ D.C.</b> Fondo Prevención y Atención Emergencias	<b>CONCEPTO TÉCNICO SOBRE NECESIDAD DE ESTUDIOS DETALLADOS DE AMENAZA Y RIESGO POR FENOMENOS DE REMOCIÓN EN MASA DENTRO DEL TRÁMITE DE LICENCIA URBANÍSTICA</b>	Código:	<b>GPR-FT-10</b>
		Versión:	<b>04</b>
		Fecha de revisión:	<b>21/06/2011</b>

<b>1.1 CONCEPTO TÉCNICO No. CT:</b>	<b>CT-6445</b>
<b>1.2 ÁREA:</b>	Técnica y de Gestión
<b>1.3 COORDINACIÓN:</b>	Investigación y Desarrollo
<b>1.4 REFERENCIA CRUZADA RADICADO FOPAE:</b>	2012ER6856
<b>1.5 RESPUESTA OFICIAL No.</b>	RO-55463

<b>2.1 SOLICITANTE:</b>	JOAQUIN RENGIFO GÓMEZ - EL OLIVAR S.A.
<b>2.2 PROYECTO:</b>	EDIFICIO EL CASTILLO
<b>2.3 LOCALIDAD:</b>	2 CHAPINERO
<b>2.4 UPZ:</b>	90 Pardo Rubio
<b>2.5 BARRIO O SECTOR CATASTRAL:</b>	El Castillo
<b>2.6 DIRECCIÓN:</b>	Transversal 1 Este No. 56-91
<b>2.7 CHIP:</b>	AAA0092DPDE
<b>2.8 MANZANA CATASTRAL:</b>	4
<b>2.9 PREDIO CATASTRAL:</b>	8
<b>2.10 ÁREA (Ha):</b>	0.0789(*)
<b>2.11 FECHA DE VISITA:</b>	Mayo 8 de 2012

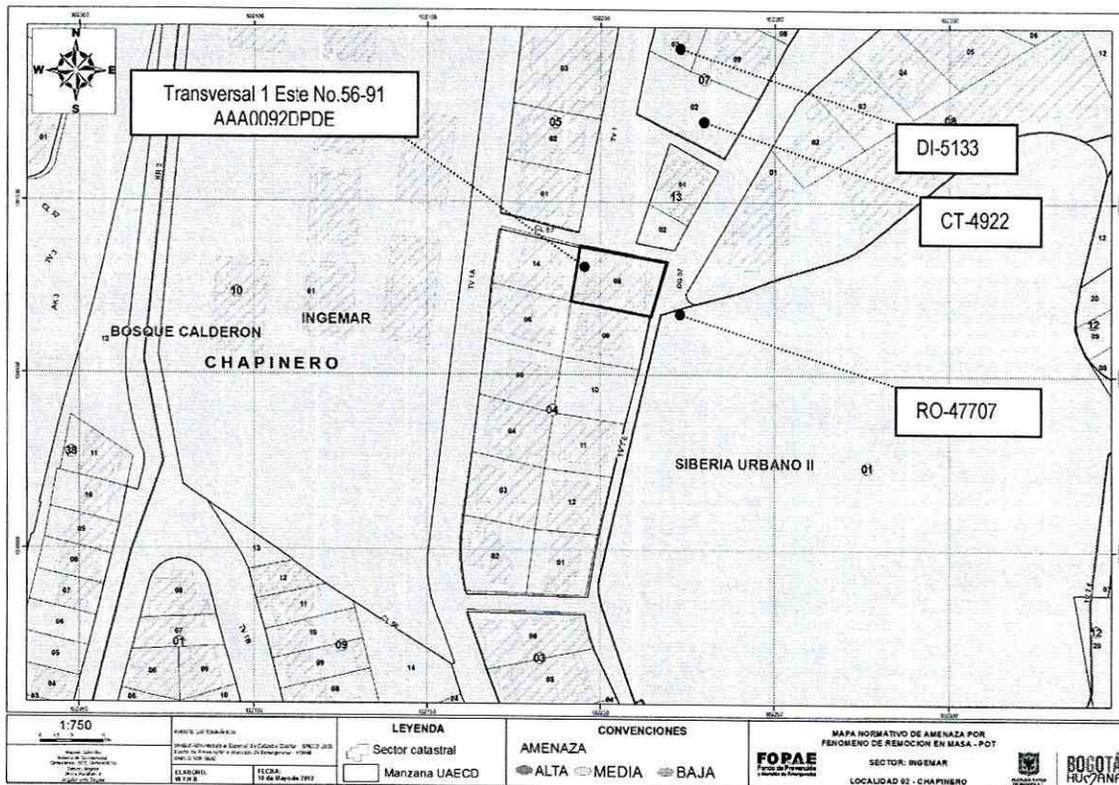
De acuerdo con el plano normativo de "Amenaza por Remoción en Masa" del Plan de Ordenamiento Territorial de Bogotá-POT, el sector del proyecto ubicado en la Transversal 1 Este No. 56-91, de la Localidad de Chapinero, se encuentra en una zona de Amenaza Media por procesos de remoción en masa (Figura 1).

Figura 1. Localización general del proyecto ubicado de la Transversal 1 Este No. 56-91 en el Plano Normativo de Amenaza por Remoción en Masa del POT (Decreto 190 de 2004), el cual se encuentra en Amenaza Media.

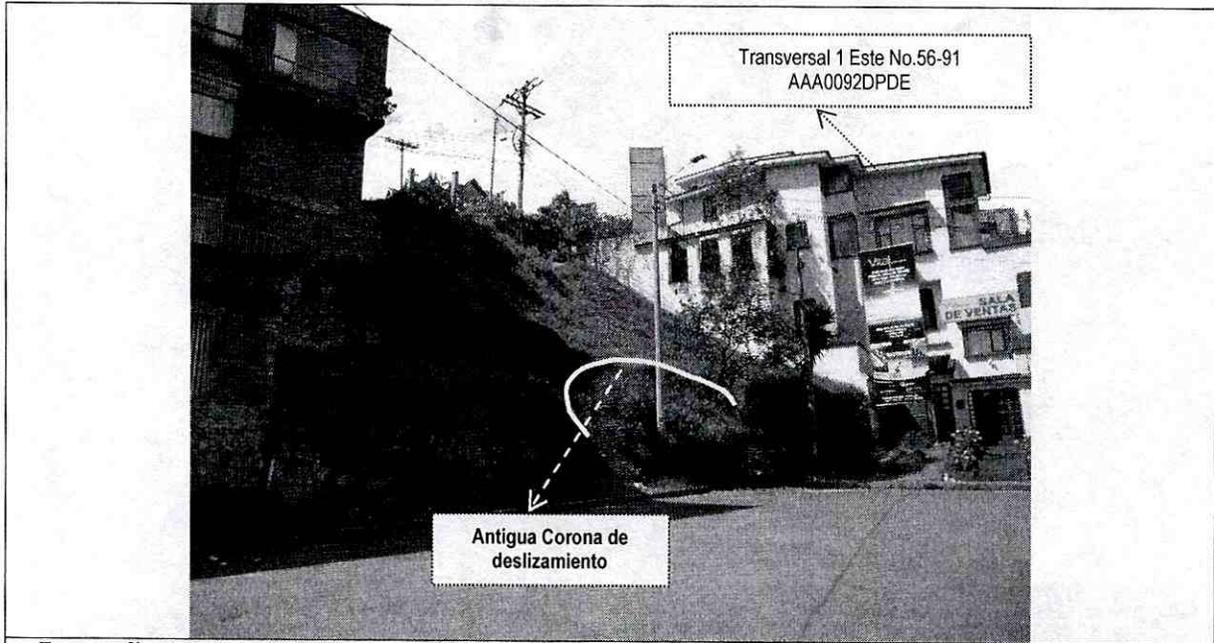
En el momento de la visita técnica al predio objeto del presente concepto técnico, se encontró una edificación correspondiente a una vivienda esquinera de tres (3) niveles, probablemente con un sistema estructural combinado, de pórticos y mampostería confinada. Fotografía No. 1 y 2)

En el sector norte contiguo al predio objeto del presente concepto técnico, se encuentra un lote vacío con una pendiente mayor a 35°, el cual presenta escalonamientos y formas irregulares del terreno, probablemente asociados a procesos de reptación. En la parte baja del lote se construyó un muro de gaviones, el cual se encuentra parcialmente cubierto de material debido a la reactivación de un deslizamiento (Fotografía 1).

**Fotografía No. 1.** Predio en donde se desarrollará el proyecto ubicado en la Transversal 1 Este No. 56-91, Localidad de Chapinero. Se observa una cicatriz de un antiguo deslizamiento en el lote vacío contiguo al predio objeto del concepto técnico.

Debido a las altas pendientes del terreno, los procesos superficiales de inestabilidad identificados, los cuales ante condiciones extremas de agua y/o sismo podrían generar fenómenos de remoción en masa a mayor escala y que la intervención del proyecto podría acelerar la ocurrencia de estos procesos, se considera que es posible que se vea comprometida las condiciones de estabilidad geotécnica de la zona del proyecto.

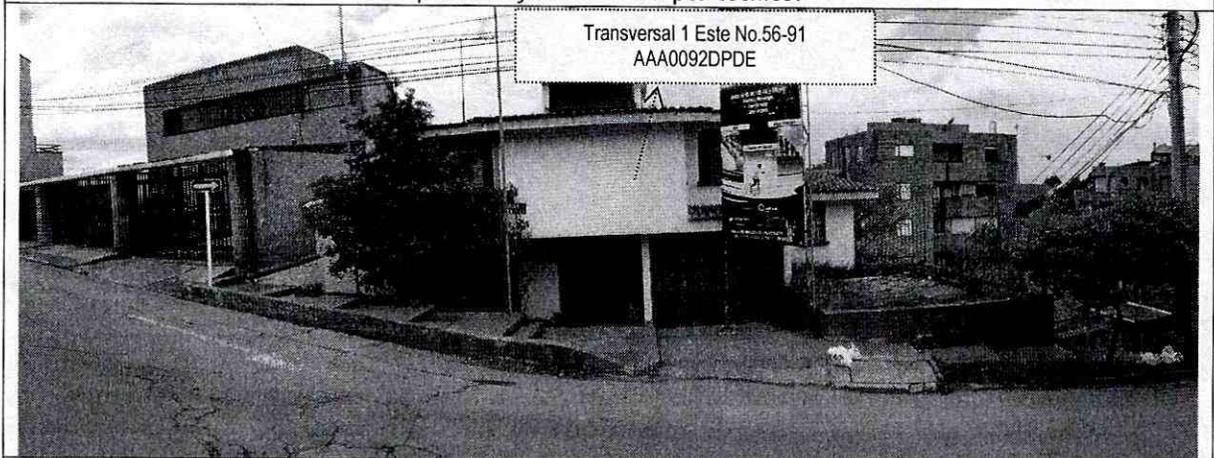
**Fotografía No. 2.** Vista del predio sobre la Transversal 1 Este.

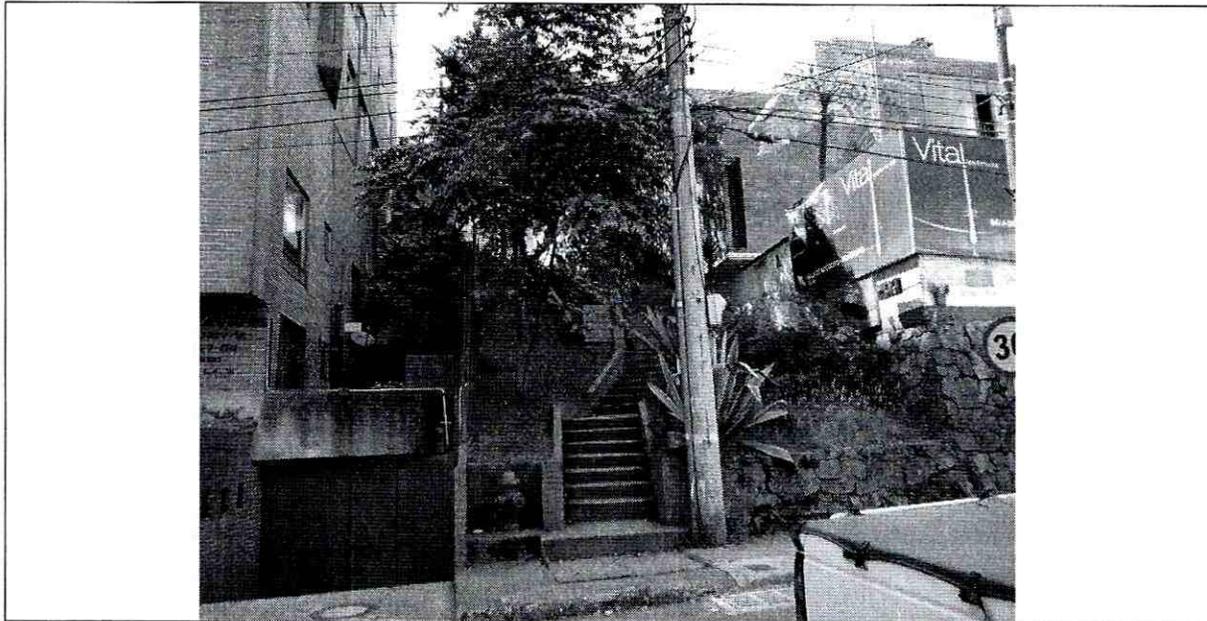
En el sector occidental al predio objeto del presente concepto técnico, se encuentra un paso peatonal que comunica la Transversal 1 con la Transversal 1 A (Fotografía 3). El paso peatonal está constituido por unas escaleras en concreto con muros y bordillos en ladrillo, los cuales se encuentran inclinados hacia el norte, presentan grietas longitudinales y transversales hasta 5 cm de espesor y presentan pérdida del suelo de cimentación (Fotografía No. 4 a 7).

**Fotografía No. 3.** Acceso peatonal entre la Transversal 1 y la Transversal 1 A.

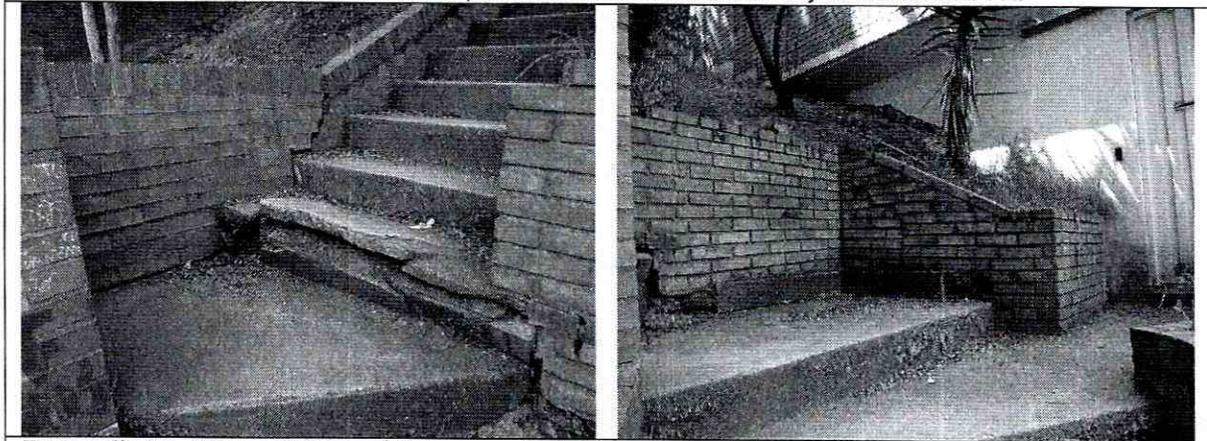
**Fotografía No. 4 y 5.** Grietas y pérdida de suelo de cimentación de los escalones en concreto y los muros de ladrillo del acceso peatonal.

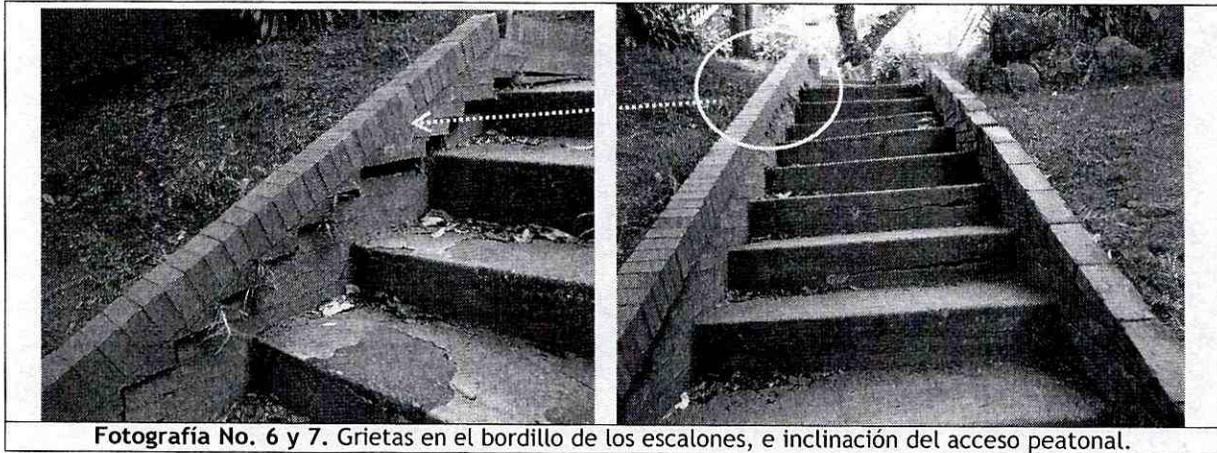
Fotografía No. 6 y 7. Grietas en el bordillo de los escalones, e inclinación del acceso peatonal.
