<b>ALCALDÍA MAYOR DE BOGOTÁ D.C.</b> Fondo Prevención y Atención Emergencias	<b>CONCEPTO TÉCNICO SOBRE          NECESIDAD DE ESTUDIOS          DETALLADOS DE AMENAZA Y RIESGO          POR FENOMENOS DE REMOCIÓN EN          MASA DENTRO DEL TRÁMITE DE          LICENCIA URBANÍSTICA</b>	Código:	<b>GPR-FT-10</b>
		Versión:	<b>04</b>
		Fecha de revisión:	<b>21/06/2011</b>

<b>2.1 SOLICITANTE:</b>	CURADURÍA URBANA No. 3
<b>2.2 PROYECTO:</b>	Rodrigo Pérez - Calle 17 Sur No. 7 - 65 Este
<b>2.3 LOCALIDAD:</b>	4. San Cristobal
<b>2.4 UPZ:</b>	32. San Blás
<b>2.5 BARRIO O SECTOR CATASTRAL:</b>	Las Mercedes
<b>2.6 DIRECCIÓN:</b>	Calle 17 Sur No. 7 - 65 Este
<b>2.7 CHIP:</b>	AAA0000PMFZ
<b>2.8 MANZANA CATASTRAL:</b>	10
<b>2.9 PREDIO CATASTRAL:</b>	22
<b>2.10 ÁREA (Ha):</b>	0.0128 (*)
<b>2.11 FECHA DE VISITA: FECHA DE ELABORACIÓN CT:</b>	Septiembre 26 de 2011 Noviembre 21 de 2011

CT-6357 Proyecto Rodrigo Pérez - Calle 17 Sur No. 7 - 65 Este

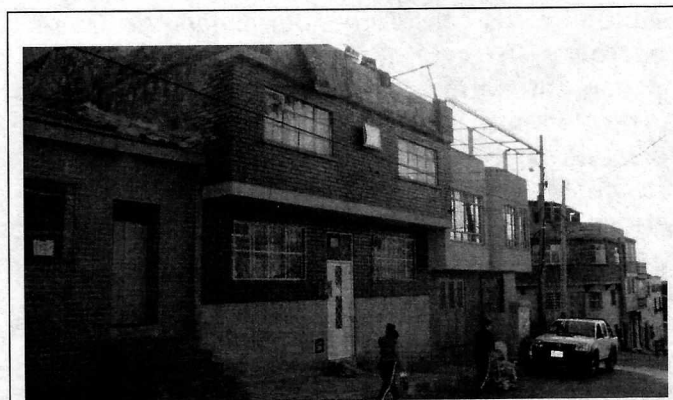
En el momento de la visita, en el predio objeto del presente concepto técnico, se encontró una construcción de tres (3) niveles en mampostería simple, la cual ocupa

toda el área del predio, y sin evidencias de afectación por procesos de remoción en masa activos que involucren el área del proyecto.

Fotografía No. 1. Predio en donde se desarrollará el proyecto, ubicado en la Calle 17 Sur No. 7 - 65 Este, de la Localidad de San Cristóbal

A pesar de lo anterior, se advierte que cualquier intervención que se realice, debe tener en cuenta la presencia de la infraestructura aledaña, por lo que el responsable del proyecto debe garantizar en todo momento la estabilidad general del lote y su entorno.

Por otra parte se considera que el estudio geotécnico presentado a la entidad encargada de expedir el acto administrativo que otorgue la licencia de construcción, debe incluir una evaluación de la estabilidad de las intervenciones que tenga en cuenta las cargas aplicadas por las edificaciones aledañas y el efecto del tránsito de vehículos por las vías adyacentes.

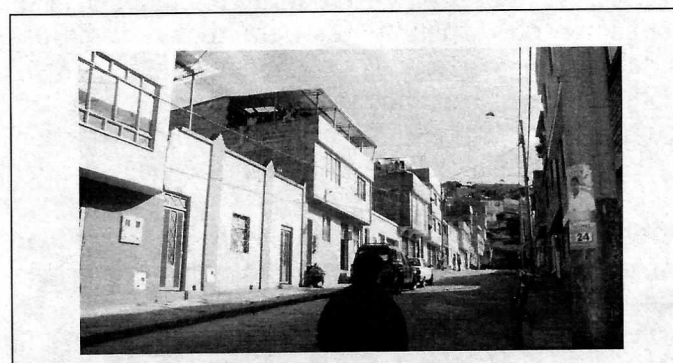
La zona de interés cuenta con un uso de suelo urbano, que corresponde a un sector consolidado con densidad de construcción alta, en un terreno con pendiente media, contando con vías principales pavimentadas y sistemas de recolección de aguas lluvias. En el sector se encuentran edificaciones de hasta de cuatro (4) pisos de altura, las cuales cuentan con varios sistemas estructurales entre los que se encuentran principalmente mampostería parcialmente confinada y simple.

Fotografía No. 2. Vista de la Carrera 7 Bis Este con Calle 17 Sur, se evidencia un sector consolidado cuyo uso es principalmente residencial.
