CONCEPTO TÉCNICO SOBRE NECESIDAD DE ESTUDIOS DETALLADOS DE AMENAZA Y RIESGO POR FENOMENOS DE REMOCIÓN EN MASA DENTRO DEL TRÁMITE DE LICENCIA URBANÍSTICA	Código:	GPR-FT-10
		Versión:	04
		Fecha de revisión:	21/06/2011

1.1 CONCEPTO TÉCNICO No. CT:	CT-6539
1.2 ÁREA:	Técnica y de Gestión
1.3 COORDINACIÓN:	Investigación y Desarrollo
1.4 REFERENCIA CRUZADA RADICADO FOPAE:	2012ER11290
1.5 RESPUESTA OFICIAL No.	RO-58015

2.1 SOLICITANTE:	CURADURÍA URBANA No. 4
2.2 PROYECTO:	Calle 15 Sur No 7C - 27 Este
2.3 LOCALIDAD:	4. San Cristóbal
2.4 UPZ:	32. San Blas
2.5 BARRIO O SECTOR CATASTRAL:	Las Mercedes
2.6 DIRECCIÓN:	Calle 15 Sur No 7C - 26 Este
2.7 CHIP:	AAA0166DZDE
2.8 MANZANA CATASTRAL:	57
2.9 PREDIO CATASTRAL:	16
2.10 ÁREA (Ha):	0.0088 (*)
2.11 FECHA DE VISITA: FECHA DE EMISIÓN:	Agosto 16 de 2012 Agosto 16 de 2012

CT-6539 PROYECTO: "Calle 15 Sur No 7C-26 Este"

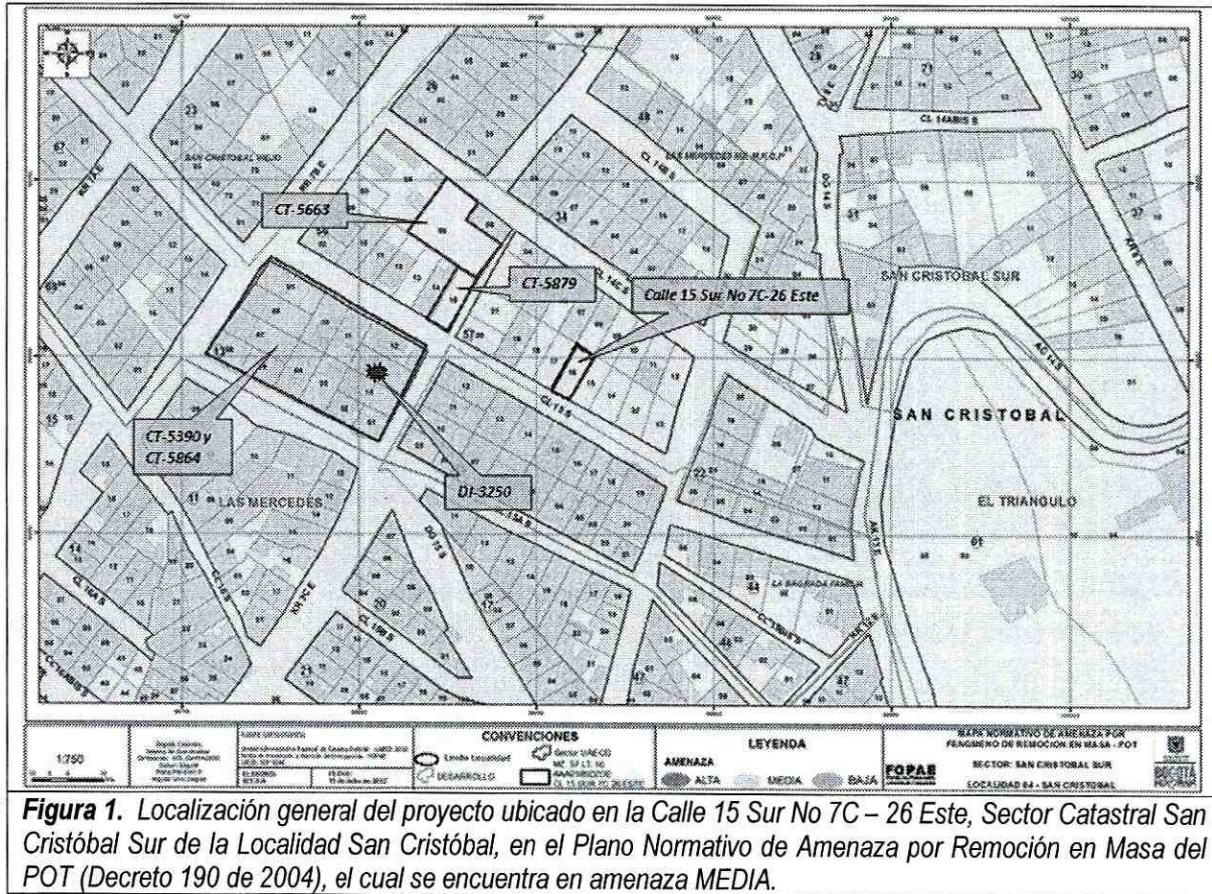
Conforme con el plano normativo de “Amenaza por Remoción en Masa” del Plan de Ordenamiento Territorial de Bogotá - POT, el sector del proyecto ubicado en la Calle 15 Sur No. 7C - 26 Este de la Localidad de San Cristóbal - Sector Catastral San Cristóbal Sur, se encuentra en una zona de AMENAZA MEDIA por procesos de remoción en masa (Figura 1).

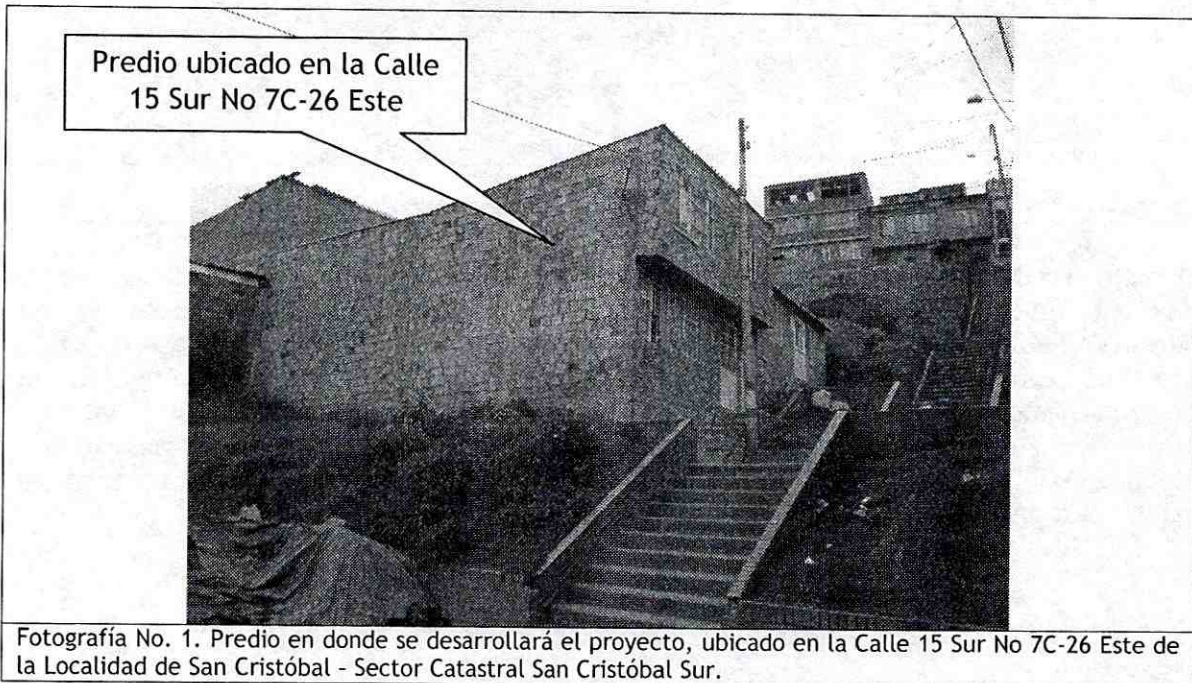
En el momento de la visita técnica al sector de la Calle 15 Sur No 7C-26 Este, en el sector catastral Las Mercedes, de la Localidad de San Cristóbal, se encontró una (1) edificación de dos (2) pisos, con un sistema estructural de mampostería confinada, teniendo en cuenta que la descripción corresponde sólo a una inspección visual que involucró únicamente la parte externa de la edificación.

Finalmente y considerando que en la visita de campo efectuada al predio de la Calle 15 Sur No 7C-26 Este (Fotografías 1 y 2), se encontró construida una vivienda que posiblemente se ajusta a las especificaciones presentadas en la solicitud hecha por la Curaduría Urbana No. 4; se recomienda a la Alcaldía Local de San Cristóbal, verificar si se ha cometido alguna infracción urbanística para que si es del caso, lleve a cabo las acciones pertinentes dentro de su competencia como encargada del control urbano en su localidad.

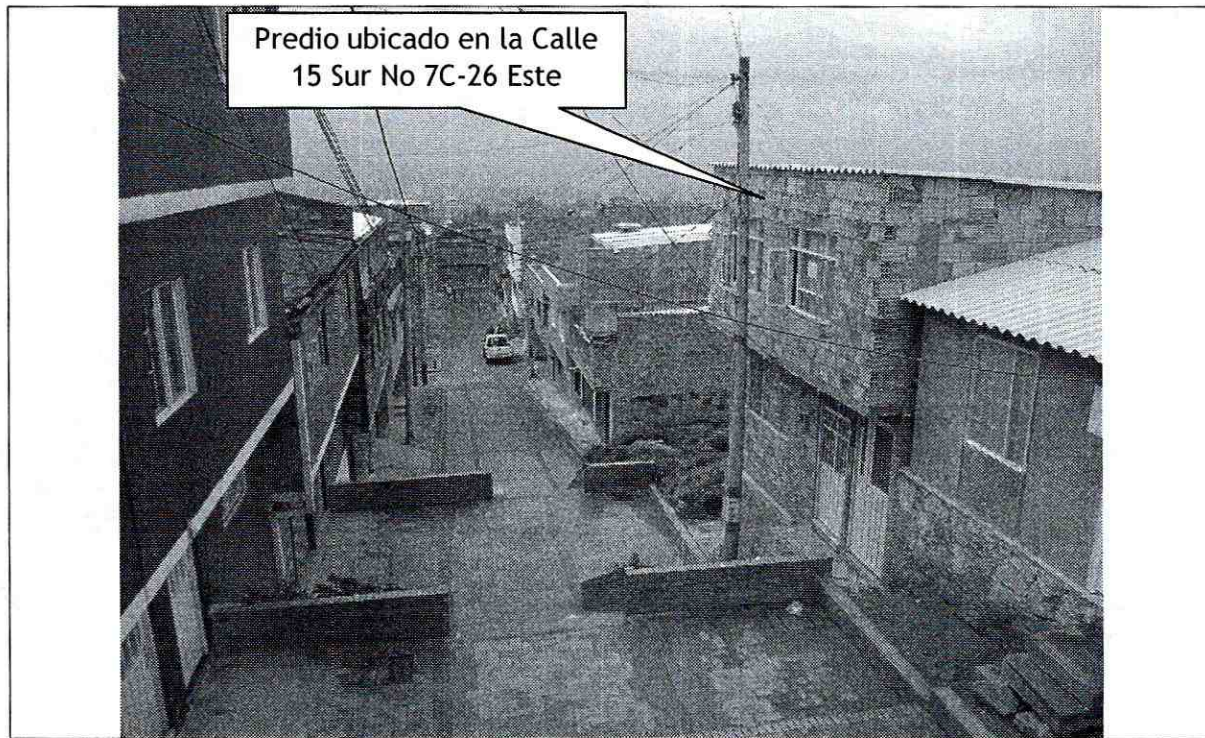
Fotografía No. 2. Vista de la Calle 15 Sur, se evidencia un sector consolidado.

El sector en donde se encuentra el citado lote posee una pendiente media a alta y en el momento de la inspección visual adelantada no se evidenciaron daños o patologías que permitan identificar o definir la presencia de procesos de inestabilidad geotécnica y/o procesos de remoción en masa, ni de carácter local al interior del predio o general en las zonas aledañas al mismo. A pesar de lo anterior, se advierte que cualquier intervención que se realice, debe tener en cuenta la presencia de la infraestructura aledaña, por lo que el responsable del proyecto debe garantizar en todo momento la estabilidad general del lote y su entorno.
