CONCEPTO TÉCNICO SOBRE NECESIDAD DE ESTUDIOS DETALLADOS DE AMENAZA Y RIESGO POR FENOMENOS DE REMOCIÓN EN MASA DENTRO DEL TRÁMITE DE LICENCIA URBANÍSTICA	Código:	GPR-FT-10
		Versión:	04
		Fecha de revisión:	21/06/2011

1.1 CONCEPTO TÉCNICO No. CT:	CT-6575
1.2 ÁREA:	Técnica y de Gestión
1.3 COORDINACIÓN:	Investigación y Desarrollo
1.4 REFERENCIA CRUZADA RADICADO FOPAE:	2012ER15335
1.5 RESPUESTA OFICIAL No.	RO-59045

2.1 SOLICITANTE:	CURADURÍA URBANA No. 5
2.2 PROYECTO:	Vivienda Nueva
2.3 LOCALIDAD:	11. Suba
2.4 UPZ:	23. Casa Blanca Suba
2.5 BARRIO O SECTOR CATASTRAL:	Casa Blanca I
2.6 DIRECCIÓN:	Calle 146A No 77 - 65
2.7 CHIP:	AAA0187CNYN
2.8 MANZANA CATASTRAL:	07
2.9 PREDIO CATASTRAL:	05
2.10 ÁREA (Ha):	0.0088 (*)
2.11 FECHA DE VISITA:	Septiembre 17 de 2012
FECHA DE EMISIÓN:	Septiembre 18 de 2012

CT-6575 PROYECTO: "Vivienda Nueva"

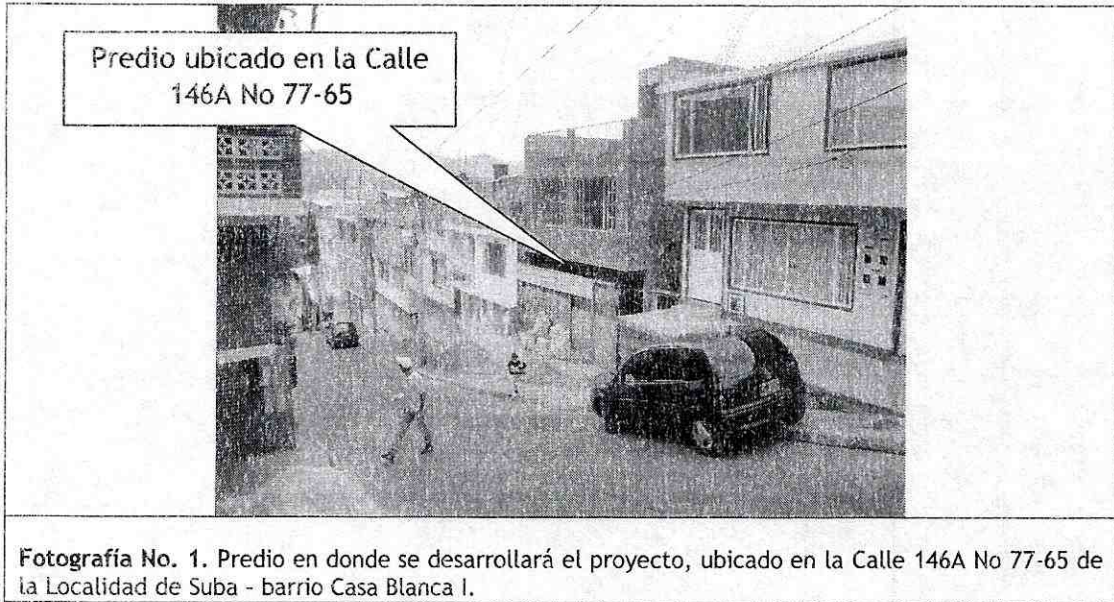
En el momento de la visita técnica al sector de la Calle 146A No 77-65, barrio Casa Blanca I, de la Localidad de Suba, se encontró una (1) edificación de dos (2) pisos, con un sistema estructural de mampostería confinada, teniendo en cuenta que la descripción corresponde sólo a una inspección visual que involucró únicamente la parte externa de la edificación.

Finalmente y considerando que en la visita de campo efectuada al predio de la Calle 146A No 77-65 (Fotografías 1 y 2), se encontró construida una vivienda que posiblemente se ajusta a las especificaciones presentadas en la solicitud hecha por la Curaduría Urbana No. 5; se recomienda a la Alcaldía Local de Suba, verificar si se ha cometido alguna infracción urbanística para que si es del caso, lleve a cabo las acciones pertinentes dentro de su competencia como encargada del control urbano en su localidad.
