ALCALDÍA MAYOR DE BOGOTÁ D.C. Fondo Prevenición y Atención Emergencias	CONCEPTO TÉCNICO SOBRE NECESIDAD DE ESTUDIOS DETALLADOS DE AMENAZA Y RIESGO POR FENOMENOS DE REMOCIÓN EN MASA DENTRO DEL TRÁMITE DE LICENCIA URBANÍSTICA	Código:	GPR-FT-10
		Versión:	04
		Fecha de revisión:	21/06/2011

1.1 CONCEPTO TÉCNICO No. CT:	6607
1.2 ÁREA:	Técnica y de Gestión
1.3 COORDINACIÓN:	Investigación y Desarrollo
1.4 REFERENCIA CRUZADA RADICADO FOPAE:	2012ER16939
1.5 RESPUESTA OFICIAL No.	RO-59514

2.1 SOLICITANTE:	CURADURÍA URBANA No. 5
2.2 PROYECTO:	KR 5 No. 92 - 27
2.3 LOCALIDAD:	2. CHAPINERO
2.4 UPZ:	88. EL REFUGIO
2.5 BARRIO O SECTOR CATASTRAL:	El Refugio
2.6 DIRECCIÓN:	Carrera 5 No. 92-27
2.7 CHIP:	AAA0093BAXS y otros(*)
2.8 MANZANA CATASTRAL:	34
2.9 PREDIO CATASTRAL:	4
2.10 ÁREA (Ha):	0.0704(**)
2.11 FECHA DE VISITA:	Octubre 04 de 2012

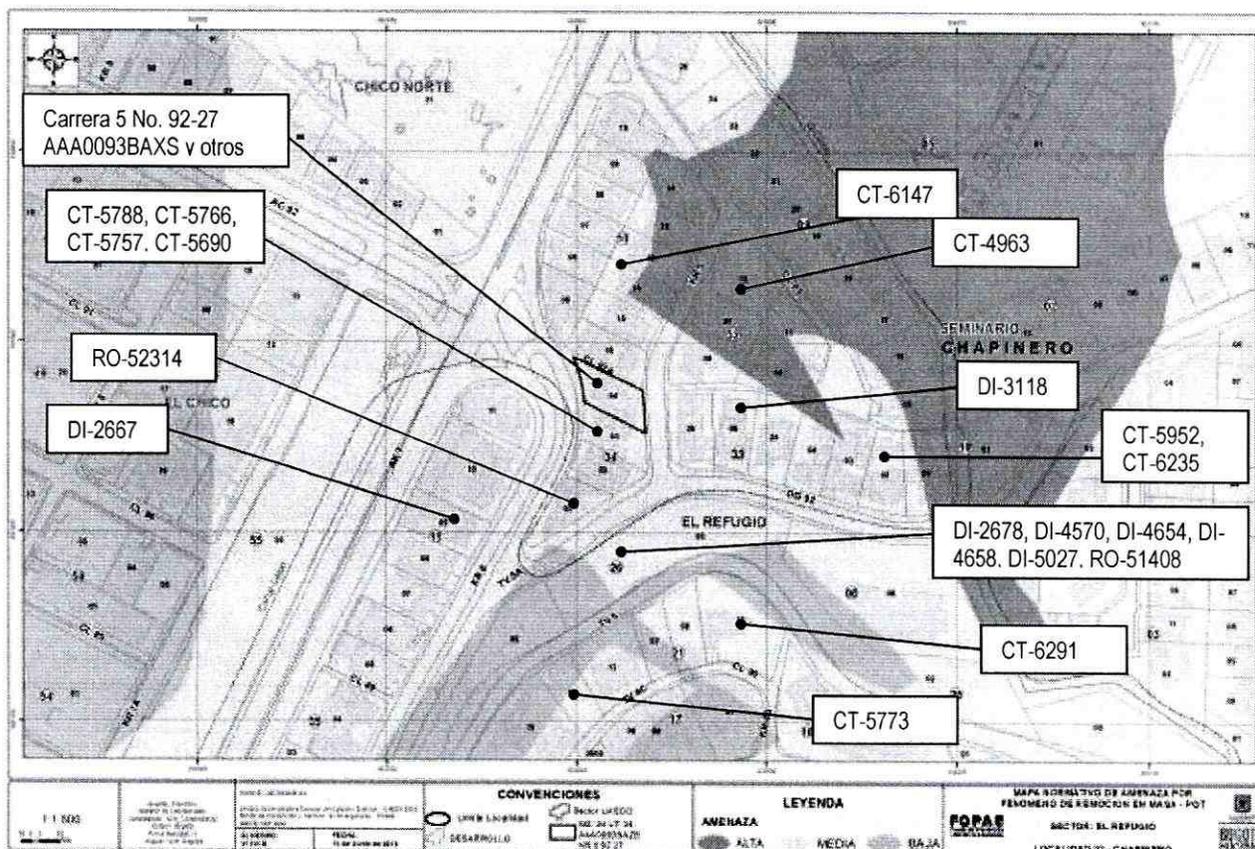
Figura 1. Localización general del proyecto ubicado de la Carrera 5 No. 92-27, en el Plano Normativo de Amenaza por Remoción en Masa del POT (Decreto 190 de 2004), el cual se encuentra en Amenaza Media.

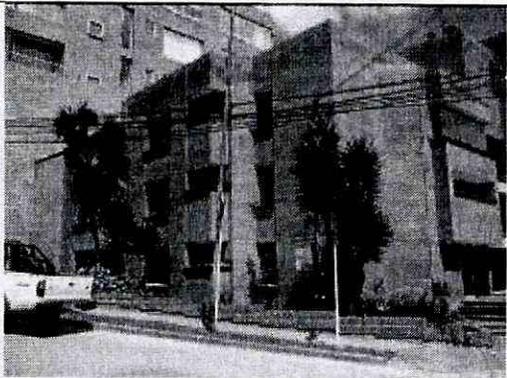
En el momento de la visita técnica al predio objeto del presente concepto técnico, se encontró una edificación esquinera de cinco (5) niveles y un sótano, en mampostería estructural (Fotografía No. 2 y 3), la cual presenta grietas y deformaciones en muros de fachada, especialmente en la zona de parqueaderos (Fotografías 7 a 12). Adicionalmente, el predio se encuentra en inmediaciones a un proceso de inestabilidad registrado en diciembre de 2011 sobre la Avenida Circunvalar con calle 90.

<p>Fotografía No. 1. Valla de licencia de construcción.</p>	<p>Fotografía No. 2. Panorámica del edificio localizado en la Carrera 5 No. 92-27. (Tomada del CT-6512).</p>

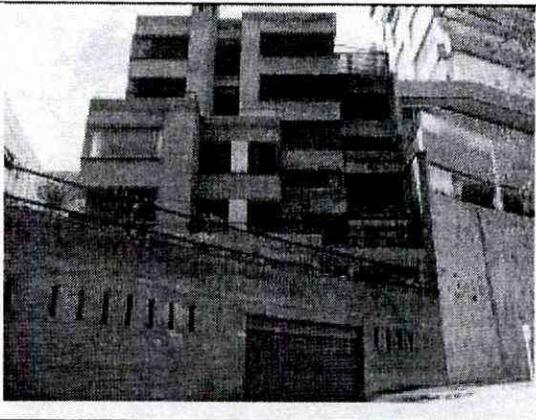
<p>Fotografía No. 3. Panorámica de la edificación emplazada en la Carrera 5 No. 92-27. (Tomada del CT-6512).</p>	<p>Fotografía No. 4. Acceso peatonal a la edificación emplazada en la Carrera 5 No. 92-27. (Tomada del CT-6512).</p>

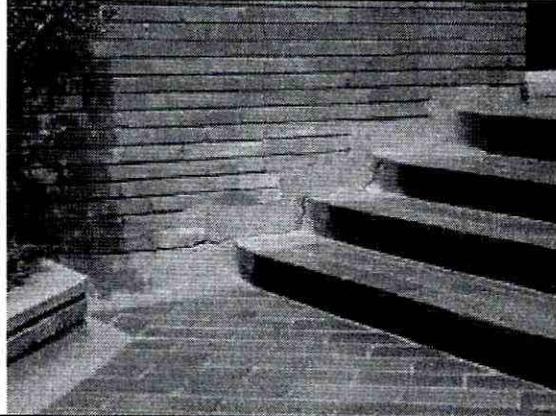
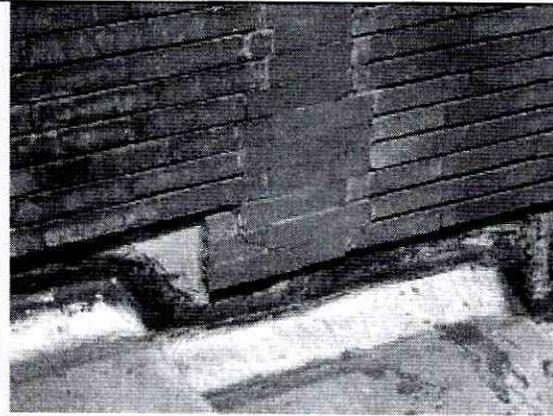
Fotografía No. 7 y 8. Afectaciones sobre la fachada y acceso al predio objeto de la licencia urbanística. (Tomada del CT-6512).

En los análisis del estudio detallado de amenaza y riesgo por remoción en masa, se recomienda tener en cuenta la susceptibilidad del terreno a presentar procesos de remoción en masa, la presencia de las edificaciones y vías aledañas las cuales son vulnerables ante un eventual proceso de inestabilidad que generaría condiciones de riesgo público, especialmente sobre la infraestructura existente, las edificaciones vecinas, las vías y la edificación del nuevo proyecto. El diseño geotécnico debe garantizar en todo momento la estabilidad general del lote y su entorno.

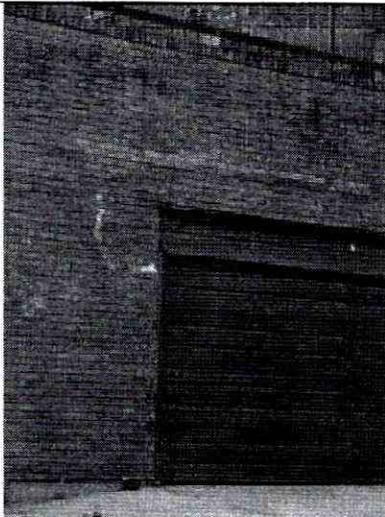
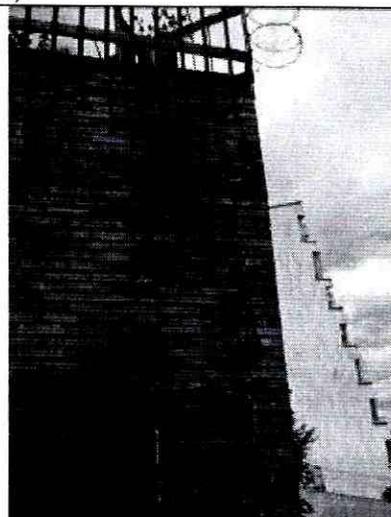
Fotografía No. 9 y 10. Grietas y deformación en muros de fachada y de la zona de parqueaderos del edificio. (Tomada del CT-6512).

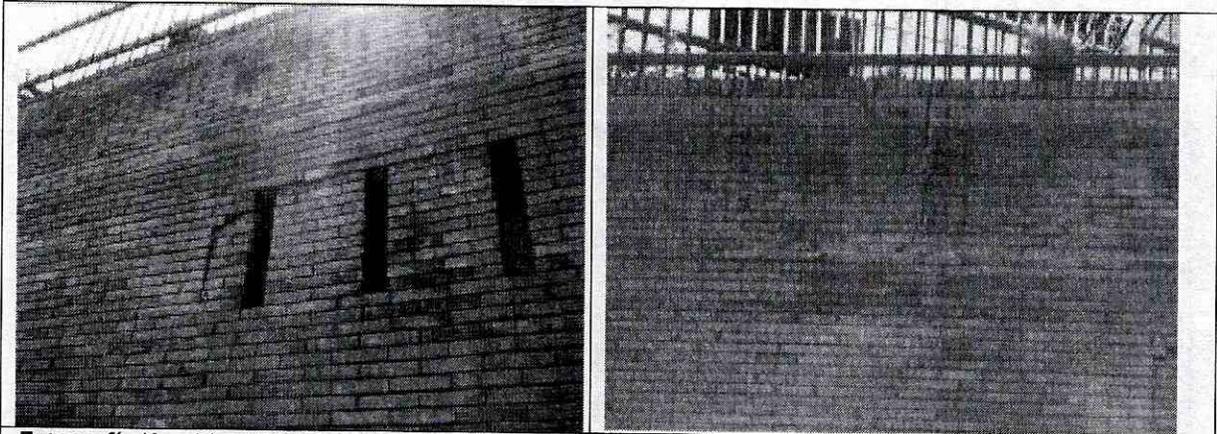
Fotografía No. 11 y 12. Grietas y deformación en muros de fachada y de la zona de parqueaderos. (Tomada del CT-6512).

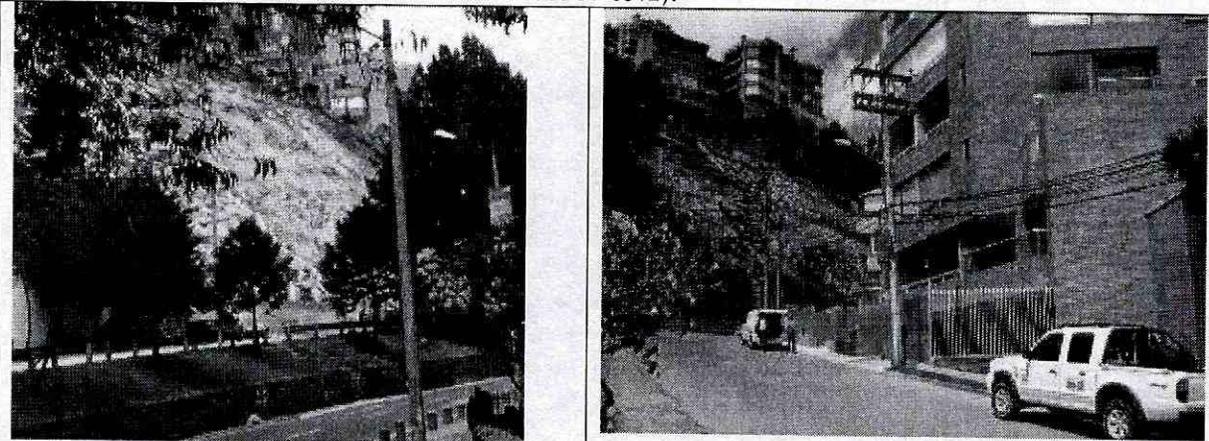
Fotografía No. 13 y 14. Proceso de inestabilidad sobre la Avenida Circunvalar con calle 90. (Tomada del CT-6512).
